## ÁREA DE REABILITAÇÃO URBANA | ERICEIRA

ANEXO

V | FICHAS INDIVIDUAIS DE CARACTERIZAÇÃO DO EDIFICADO

JULHO 2018

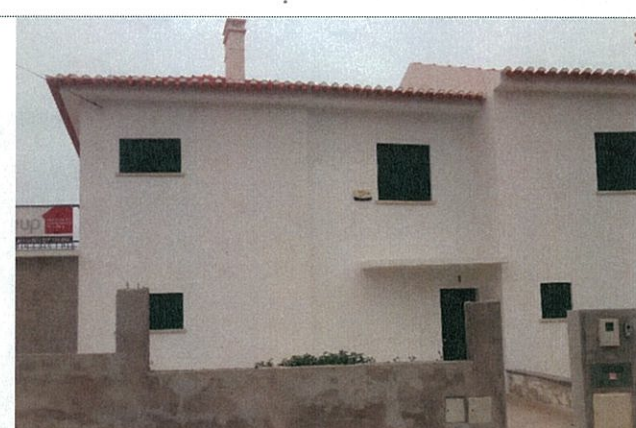
<b>Identificação do Imóvel</b>	Código de identificação na ORU	0001			
<b>Matriz:</b>					
<b>Localização:</b>	Rua Dr. Eduardo Burnay n.º 1

Legenda: Fotografia do Imóvel				
<b>Tipo</b>	Reboco tradicional ou marmorite. Betão Armado				
<b>Cor</b>	Branco				
<b>Cobertura</b>	Inclinada - revestida a telhas cerâmicas ou de betão				
<b>Vãos</b>	Alumínio				
<b>Anexos:</b>	Não				
<b>Estacionamento:</b>	Sim – sem garagem				
<b>Acessibilidades:</b>	Sim				
<b>Logradouro:</b>	Sim

<b>Muros:</b>	Sim				
<b>Estado de conservação*:</b>	1-Péssimo	2-Mau	3- Médio	4-Bom	5-Excelente
				X	
<b>Processos:</b>	RO-12/2016 e ER/2015/12938.				
<b>Intervenção:</b>	Em construção

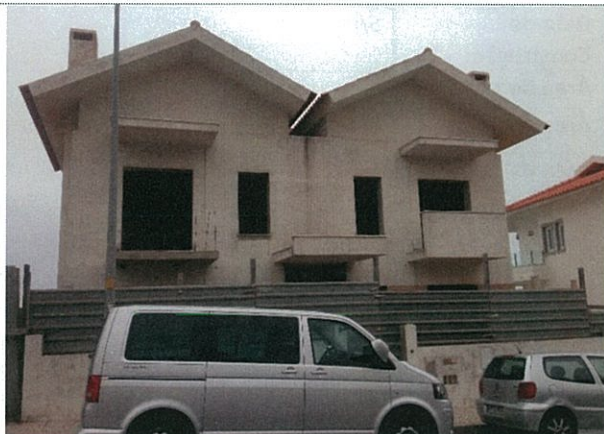
<b>Identificação do Imóvel</b>	Código de identificação na ORU	0004			
<b>Matriz:</b>					
<b>Localização:</b>	Rua Dr. Eduardo Burnay

Legenda: Fotografia do Imóvel				
<b>Revestimento exterior:</b>					
<b>Tipo</b>	Reboco tradicional ou marmorite. Betão Armado				
<b>Cor</b>	S/i				
<b>Cobertura</b>	Inclinada - revestida a telhas cerâmicas ou de betão				
<b>Vãos</b>	S/i				
<b>Anexos:</b>	Não				
<b>Estacionamento:</b>	Sim - sem garagem				
<b>Acessibilidades:</b>	Sim				
<b>Logradouro:</b>	Sim

<b>Muros:</b>	Sim				
<b>Estado de Conservação*:</b>	1-Péssimo	2-Mau	3- Médio	4-Bom	5-Excelente
<b>Processos:</b>	LP - 11 / 1986 e OP-543/2004				
<b>Intervenção:</b>	Em construção
