FICHA DE CARATERIZAÇÃO ORU

Identificação do Imóvel	Código de identificação na ORU	0284			
Matriz:					
Localização:	Rua do Arvoredo

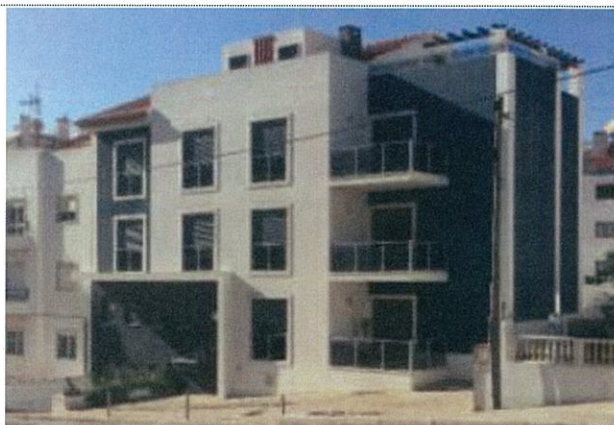
**Legenda:** Fotografia do Imóvel

Legenda: Planta de localização do imóvel na ORU-s/escala				
Proprietário (s):	FECO – Construções, Lda				
Data de Construção:	2006 a 2011				
Área do terreno:	S/i				
Área coberta:	97,50 m ²				
Área descoberta:	S/i				
N.º de Pisos Total	4+1				
Abaixo da cota de soleira	0				
Acima da cota de soleira	4+1				
Utilização:	Habitação				
N.º de fogos:	7				
Revestimento exterior:					
Tipo	Reboco tradicional ou marmorite, betão armado				
Cor	Branco				
Cobertura	Inclinada - revestida a telhas cerâmicas ou de betão				
Vãos	Alumínio				
Anexos:	Sim				
Estacionamento:	Sim – com garagem				
Acessibilidades:	Sim				
Logradouro:	Sim				
Muros:	Não				
Estado de Conservação*:	1-Péssimo	2-Mau	3- Médio	4-Bom	5-Excelente
					X
Processos:	OP-204/2006: lic. obras n.º 904/2007 e lic. utilização n.º 294/2009 Capa branca: lic. obras n.º 1444/1953 e lic. utilização n.º 452/1955

Intervenção:	Sem necessidade de intervenção

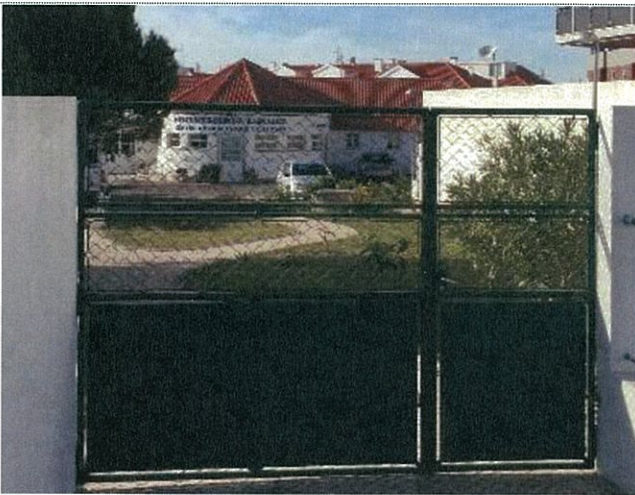
Legenda: Fotografia do Imóvel				
Tipo	Reboco tradicional ou marmorite, betão armado				
Cor	Branco e azul				
Cobertura	Inclinada - revestida a telhas cerâmicas ou de betão				
Vãos	Alumínio				
Anexos:	Sim				
Estacionamento:	Sim – Com Garagem				
Acessibilidades:	Sim				
Logradouro:	Sim				
Muros:	Sim				
Estado de Conservação*:	1-Péssimo	2-Mau	3- Médio	4-Bom	5-Excelente
				X

Processos:	OP-258/2008: lic obras n.º 288/2010 e lic. utilização n.º 255/2013 OP-348/2008: lic. obras n.º 4/2012				
Intervenção:	Sem necessidade de intervenção

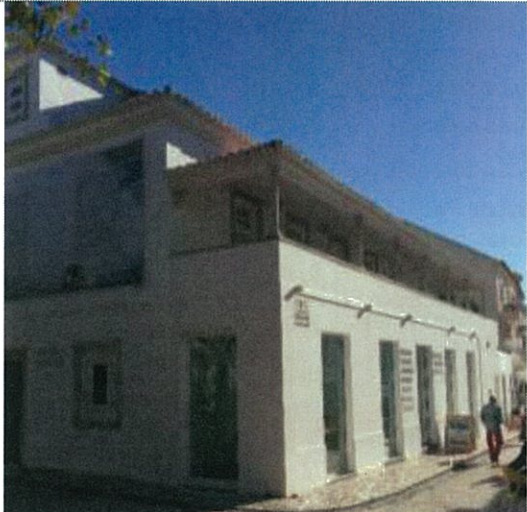
Legenda: Fotografia do Imóvel				
Revestimento exterior:					
Tipo	Reboco tradicional ou marmorite, betão armado				
Cor	Branco				
Cobertura	Inclinada - revestida a telhas cerâmicas ou de betão				
Vãos	Alumínio				
Anexos:	Não				
Estacionamento:	Não – sem garagem				
Acessibilidades:	Sim				
Logradouro:	Não				
Muros:	Não				
Estado de Conservação*:	1-Péssimo	2-Mau	3- Médio	4-Bom	5-Excelente X
Processos:	S/i				
Intervenção:	Sem necessidade de intervenção

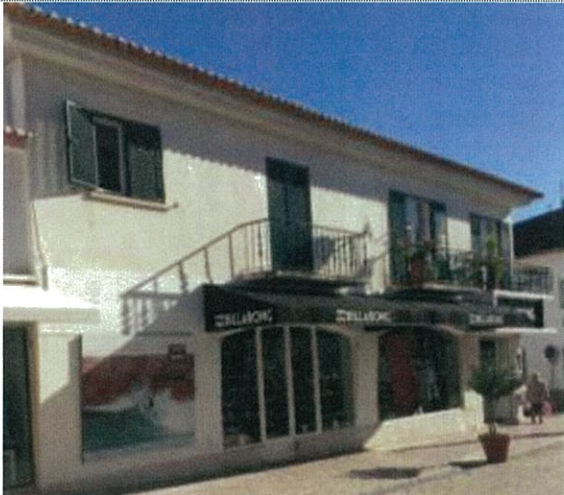
Área do terreno:	S/i				
Área coberta:	225,94 m ²				
Área descoberta:	S/i				
N.º de Pisos Total	1				
Abaixo da cota de soleira	0				
Acima da cota de soleira	1				
Utilização:	Habitação e comércio				
N.º de fogos:	2				
Revestimento exterior:	Legenda: Fotografia do Imóvel				
Tipo	Reboco tradicional ou marmorite, paredes de alvenaria, com placa				
Cor	Branco				
Cobertura	Inclinada - revestida a telhas cerâmicas ou de betão				
Vãos	Alumínio				
Anexos:	Não				
Estacionamento:	Não – sem garagem				
Acessibilidades:	Não				
Logradouro:	Não				
Muros:	Não				
Estado de Conservação*:	1-Péssimo	2-Mau	3- Médio	4-Bom	5-Excelente
				X	
Processos:	OP-492/1995: lic. obras n.º 202/1996

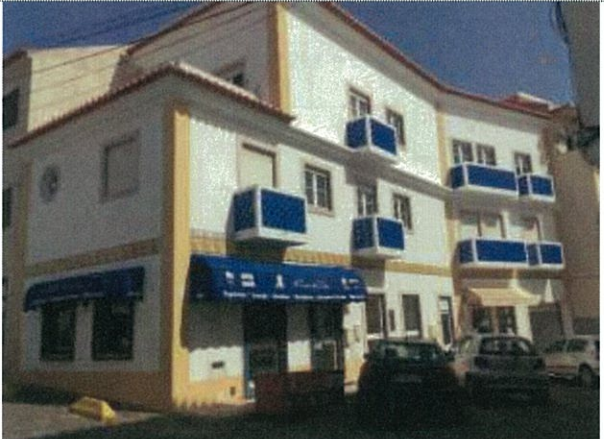
<p style="text-align: center;">Legenda: Fotografia do Imóvel</p>			
Área do terreno:	S/i				
Área coberta:	179,22 m ²				
Área descoberta:	S/i				
Nº de pisos total	3				
Abaixo da cota de soleira	0				
Acima da cota de soleira	3				
Utilização:	Habitação e comércio				
N.º de fogos:	3				
Revestimento exterior:					
Tipo	Azulejo, ladrilho cerâmico ou mosaico				
Cor	Branco e amarelo				
Cobertura	Inclinada - revestida a telhas cerâmicas ou de betão				
Vãos	Alumínio				
Anexos:	Não				
Estacionamento:	Não				
Acessibilidades:	Sim				
Logradouro:	Não				
Muros:	Não				
Estado de Conservação*:	1-Péssimo	2-Mau	3- Médio	4-Bom	5-Excelente
				X
