## ÁREA DE REABILITAÇÃO URBANA | ERICEIRA

ANEXO

V | FICHAS INDIVIDUAIS DE CARACTERIZAÇÃO DO EDIFICADO

JULHO 2018

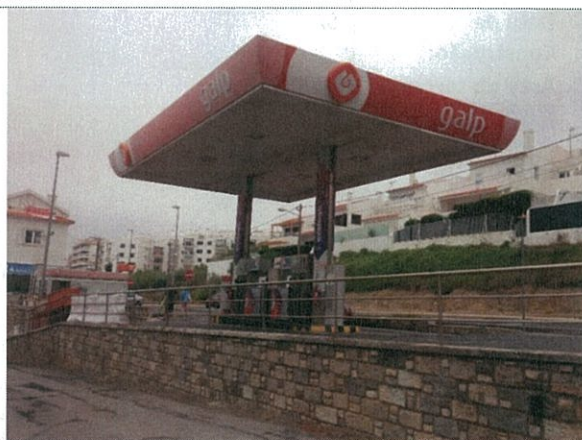
**Legenda:** Fotografia do Imóvel

<b>Legenda:</b> Planta de localização do imóvel na ORU-s/escala					
<b>Proprietário (s):</b>	GALP				
<b>Data de Construção:</b>	S/i				
<b>Área do terreno:</b>	S/i				
<b>Área coberta:</b>	S/i				
<b>Área descoberta:</b>	S/i				
<b>N.º de Pisos Total</b>	1				
Abaixo da cota de soleira	0				
Acima da cota de soleira	1				
<b>Utilização:</b>	Serviços				
<b>N.º de fogos:</b>	S/i				
<b>Revestimento exterior:</b>					
<b>Tipo</b>	Chapa (contentor amovível)				
<b>Cor</b>	Branco e laranja				
<b>Cobertura</b>	Terraço – Chapa Sandwich				
<b>Vãos</b>	S/i				
<b>Anexos:</b>	Não				
<b>Estacionamento:</b>	Sim - sem garagem				
<b>Acessibilidades:</b>	Sim				
<b>Logradouro:</b>	Não				
<b>Muros:</b>	Não				
<b>Estado de Conservação*:</b>	1-Péssimo	2-Mau	3- Médio	4-Bom	5-Excelente

X		
<b>Processos:</b>	P-8/2009; OP-49/1990 e OP-351/1986				
<b>Intervenção:</b>	<b>Tipo de Intervenção:</b> Intervenção ligeira <b>Estimativa Global:</b> 19.700€

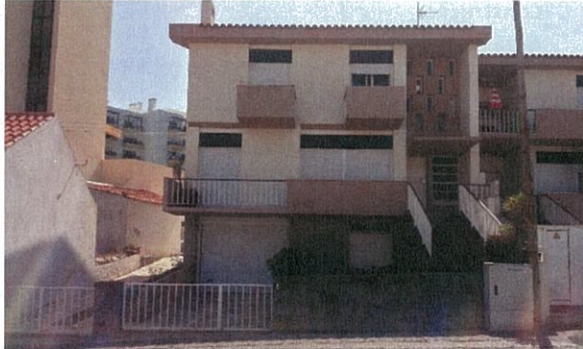
<b>Área do terreno:</b>	S/i				
<b>Área coberta:</b>	101,62 m <sup>2</sup>				
<b>Área descoberta:</b>	S/i				
<b>N.º de Pisos Total</b>	3				
Abaixo da cota de soleira	1				
Acima da cota de soleira	2				
<b>Utilização:</b>	Habitação				
<b>N.º de fogos:</b>	2				
<b>Revestimento exterior:</b>					
<b>Tipo</b>	Reboco tradicional ou marmorite. Betão armado				
<b>Cor</b>	Branco e creme e castanho				
<b>Cobertura</b>	Inclinada - revestida a telhas cerâmicas ou de betão				
<b>Vãos</b>	Madeira				
<b>Anexos:</b>	Não				
<b>Estacionamento:</b>	Sim - com garagem				
<b>Acessibilidades:</b>	Não				
<b>Logradouro:</b>	Sim

<b>Muros:</b>	Sim				
<b>Estado de Conservação*:</b>	<b>1-Péssimo</b>	<b>2-Mau</b>	<b>3- Médio</b>	<b>4-Bom</b>	<b>5-Excelente</b>
			X		
<b>Processos:</b>	LP-39/1985; VO-12/2012; LP-6/2012; OP-370/1982; OP-104/2013				
<b>Intervenção:</b>	<b>Tipo de Intervenção:</b> Intervenção ligeira <b>Estimativa Global: 76.300€</b>

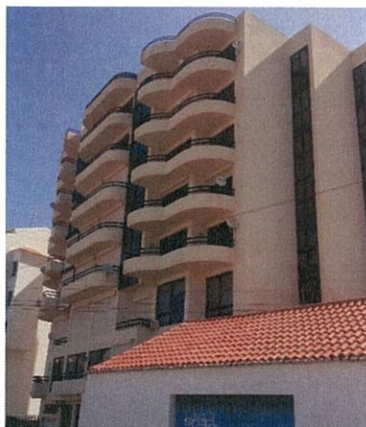
<b>N.º de fogos:</b>	40				
<b>Revestimento exterior:</b>		<b>Legenda:</b> Fotografia do Imóvel			
<b>Tipo</b>	Reboco tradicional ou marmorite. Betão armado				
<b>Cor</b>	Creme				
<b>Cobertura</b>	Inclinada - revestida a telhas cerâmicas ou de betão				
<b>Vãos</b>	Alumínio				
<b>Anexos:</b>	Não				
<b>Estacionamento:</b>	Sim - com garagem				
<b>Acessibilidades:</b>	Sim

<b>Logradouro:</b>	Não				
<b>Muros:</b>	Não				
<b>Estado de Conservação*:</b>	1-Péssimo	2-Mau	3- Médio	4-Bom	5-Excelente
			X		
<b>Processos:</b>	S/i				
<b>Intervenção:</b>	<b>Tipo de Intervenção:</b> Intervenção ligeira				
	<b>Estimativa Global: 1.237.600€</b>

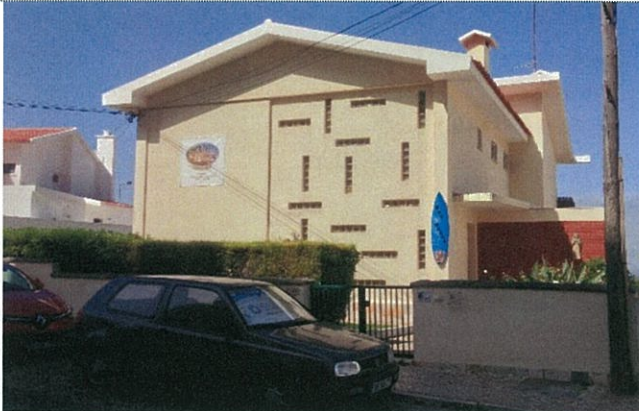
<b>Data de Construção:</b>	1971 a 1980				
<b>Área do terreno:</b>	S/i				
<b>Área coberta:</b>	207,39 m <sup>2</sup>				
<b>Área descoberta:</b>	S/i				
<b>N.º de Pisos Total</b>	3				
Abaixo da cota de soleira	1				
Acima da cota de soleira	2				
<b>Utilização:</b>	Serviços (Turismo - Alojamento Local)				
<b>N.º de fogos:</b>	0				
<b>Revestimento exterior:</b>		Legenda: Fotografia do Imóvel			
<b>Tipo</b>	Reboco tradicional ou marmorite. Betão armado				
<b>Cor</b>	Branco				
<b>Cobertura</b>	Inclinada - revestida a telhas cerâmicas ou de betão				
<b>Vãos</b>	Alumínio				
<b>Anexos:</b>	Sim				
<b>Estacionamento:</b>	Sim - sem garagem				
<b>Acessibilidades:</b>	Sim

<b>Logradouro:</b>	Sim				
<b>Muros:</b>	Sim				
<b>Estado de Conservação*:</b>	<b>1-Péssimo</b>	<b>2-Mau</b>	<b>3- Médio</b>	<b>4-Bom</b>	<b>5-Excelente</b>
			X		
<b>Processos:</b>	S/i				
<b>Intervenção:</b>	<b>Tipo de Intervenção:</b> Intervenção ligeira <b>Estimativa Global: 161.900€</b>

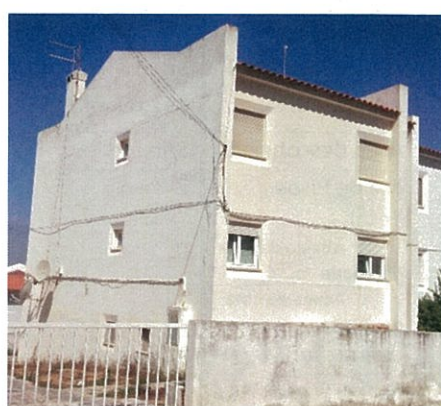
<b>Legenda:</b> Fotografia do Imóvel				
<b>Revestimento exterior:</b>					
<b>Tipo</b>	Reboco tradicional ou marmorite. Betão armado				
<b>Cor</b>	Branco				
<b>Cobertura</b>	Inclinada - revestida a telhas cerâmicas ou de betão				
<b>Vãos</b>	Madeira e alumínio				
<b>Anexos:</b>	Não				
<b>Estacionamento:</b>	Sim - sem garagem

<b>Acessibilidades:</b>	Não				
<b>Logradouro:</b>	Sim				
<b>Muros:</b>	Sim				
<b>Estado de Conservação*:</b>	<b>1-Péssimo</b>	<b>2-Mau</b>	<b>3- Médio</b>	<b>4-Bom</b>	<b>5-Excelente</b>
			X		
<b>Processos:</b>	OP-6093/1971				
<b>Intervenção:</b>	<b>Tipo de Intervenção:</b> Intervenção ligeira <b>Estimativa Global: 144.600€</b>

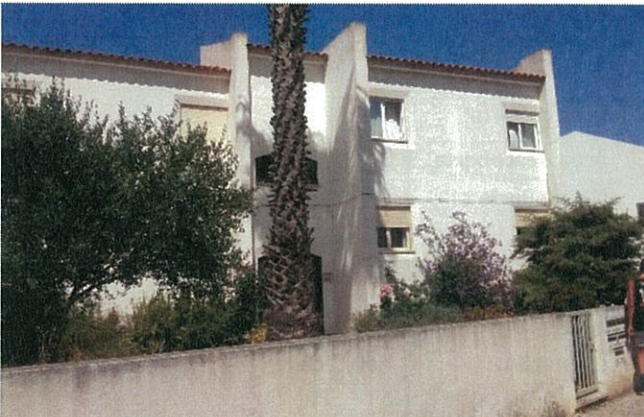
<b>Área do terreno:</b>	S/i				
<b>Área coberta:</b>	192,69 m <sup>2</sup>				
<b>Área descoberta:</b>	S/i				
<b>N.º de Pisos Total</b>	2				
Abaixo da cota de soleira	0				
Acima da cota de soleira	2				
<b>Utilização:</b>	Habitação				
<b>N.º de fogos:</b>	4				
<b>Revestimento exterior:</b>					
<b>Tipo</b>	Reboco tradicional ou marmorite. Betão armado				
<b>Cor</b>	Branco				
<b>Cobertura</b>	Inclinada - revestida a telhas cerâmicas ou de betão				
<b>Vãos</b>	Madeira e alumínio				
<b>Anexos:</b>	Não				
<b>Estacionamento:</b>	Sim - sem garagem				
<b>Acessibilidades:</b>	Não				
<b>Logradouro:</b>	Sim				
<b>Muros:</b>	Sim

<b>Estado de Conservação*:</b>	<b>1-Péssimo</b>	<b>2-Mau</b>	<b>3- Médio</b>	<b>4-Bom</b>	<b>5-Excelente</b>
			X		
<b>Processos:</b>	S/i				
<b>Intervenção:</b>	<b>Tipo de Intervenção:</b> Intervenção ligeira <b>Estimativa Global:</b> 96.400€

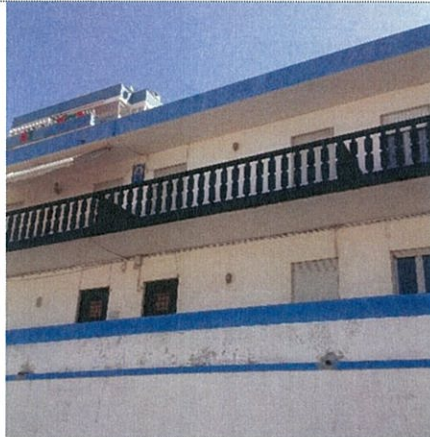
<b>Área do terreno:</b>	S/i				
<b>Área coberta:</b>	69,51 m <sup>2</sup>				
<b>Área descoberta:</b>	S/i				
<b>N.º de Pisos Total</b>	2				
Abaixo da cota de soleira	0				
Acima da cota de soleira	2				
<b>Utilização:</b>	Habitação				
<b>N.º de fogos:</b>	1				
<b>Revestimento exterior:</b>		<b>Legenda: Fotografia do Imóvel</b>			
<b>Tipo</b>	Reboco tradicional ou marmorite. Betão armado				
<b>Cor</b>	Branco e azul				
<b>Cobertura</b>	Inclinada - revestida a telhas cerâmicas ou de betão				
<b>Vãos</b>	Madeira e alumínio				
<b>Anexos:</b>	Não				
<b>Estacionamento:</b>	Não - sem garagem				
<b>Acessibilidades:</b>	Não

<b>Logradouro:</b>	Sim				
<b>Muros:</b>	Sim				
<b>Estado de Conservação*:</b>	1-Péssimo	2-Mau	3- Médio	4-Bom	5-Excelente
		X			
<b>Processos:</b>	S/i				
<b>Intervenção:</b>	<b>Tipo de Intervenção:</b> Intervenção média <b>Estimativa Global: 62.600€</b>

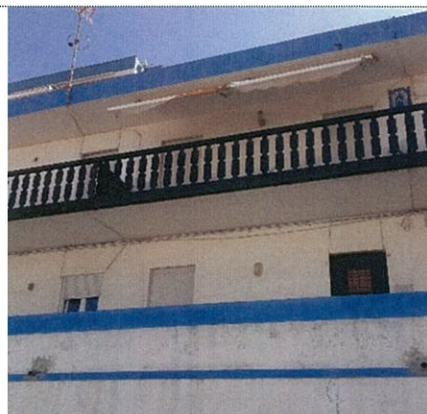
Legenda: Fotografia do Imóvel

Legenda: Planta de localização do imóvel na ORU-s/escala				
<b>Proprietário (s):</b>	S/i				
<b>Data de Construção:</b>	Até 1919				
<b>Área do terreno:</b>	S/i				
<b>Área coberta:</b>	65,39 m <sup>2</sup>				
<b>Área descoberta:</b>	S/i				
<b>N.º de Pisos Total</b>	2				
<b>Abaixo da cota de soleira</b>	0				
<b>Acima da cota de soleira</b>	2				
<b>Utilização:</b>	Habitação				
<b>N.º de fogos:</b>	1				
<b>Revestimento exterior:</b>					
<b>Tipo</b>	Reboco tradicional ou marmorite. Betão armado				
<b>Cor</b>	Branco e azul				
<b>Cobertura</b>	Inclinada - revestida a telhas cerâmicas ou de betão				
<b>Vãos</b>	Madeira e alumínio				
<b>Anexos:</b>	Não				
<b>Estacionamento:</b>	Não - sem garagem				
<b>Acessibilidades:</b>	Não				
<b>Logradouro:</b>	Sim				
<b>Muros:</b>	Sim

<b>Estado de Conservação*:</b>	1-Péssimo	2-Mau	3- Médio	4-Bom	5-Excelente
		X			
<b>Processos:</b>	S/i				
<b>Intervenção:</b>	<b>Tipo de Intervenção:</b> Intervenção média <b>Estimativa Global:</b> 58.900€

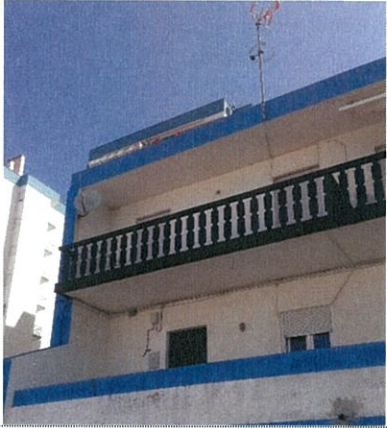
<b>N.º de fogos:</b>	1	Legenda: Fotografia do Imóvel			
<b>Revestimento exterior:</b>					
<b>Tipo</b>	Reboco tradicional ou marmorite. Betão armado				
<b>Cor</b>	Branco e azul				
<b>Cobertura</b>	Inclinada - revestida a telhas cerâmicas ou de betão				
<b>Vãos</b>	Madeira e alumínio				
<b>Anexos:</b>	Não				
<b>Estacionamento:</b>	Não - sem garagem				
<b>Acessibilidades:</b>	Não				
<b>Logradouro:</b>	Sim

<b>Muros:</b>	Sim				
<b>Estado de Conservação*:</b>	1-Péssimo	2-Mau	3- Médio	4-Bom	5-Excelente
		X			
<b>Processos:</b>	S/i				
<b>Intervenção:</b>	<b>Tipo de Intervenção:</b> Intervenção média <b>Estimativa Global:</b> 68.100€

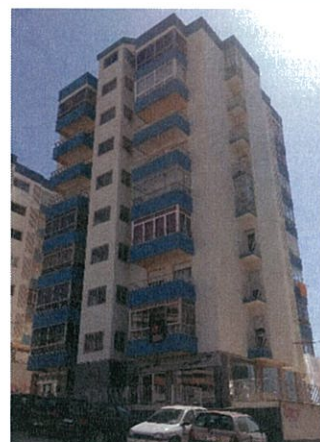
**Legenda:** Fotografia do Imóvel

<b>Legenda:</b> Planta de localização do imóvel na ORU-s/escala				
<b>Proprietário (s):</b>	Jacinto Gregório Constantino				
<b>Data de Construção:</b>	1981 a 1990				
<b>Área do terreno:</b>	S/i				
<b>Área coberta:</b>	289,90 m <sup>2</sup>				
<b>Área descoberta:</b>	S/i				
<b>N.º de Pisos Total</b>	10				
Abaixo da cota de soleira	2				
Acima da cota de soleira	8				
<b>Utilização:</b>	Habitação, comércio e serviços				
<b>N.º de fogos:</b>	23				
<b>Revestimento exterior:</b>					
<b>Tipo</b>	Reboco tradicional ou marmorite. Betão armado				
<b>Cor</b>	Branco e azul				
<b>Cobertura</b>	Inclinada - revestida a telhas cerâmicas ou de betão				
<b>Vãos</b>	Alumínio				
<b>Anexos:</b>	Não				
<b>Estacionamento:</b>	Não - com garagem				
<b>Acessibilidades:</b>	Sim				
<b>Logradouro:</b>	Sim				
<b>Muros:</b>	Sim				
<b>Estado de Conservação*:</b>	1-Péssimo	2-Mau	3- Médio	4-Bom	5-Excelente
			X		
<b>Processos:</b>	LP-66/1979 e OP-25/1981

<b>Intervenção:</b>	<b>Tipo de Intervenção:</b> Intervenção ligeira <b>Estimativa Global:</b> 724.800€

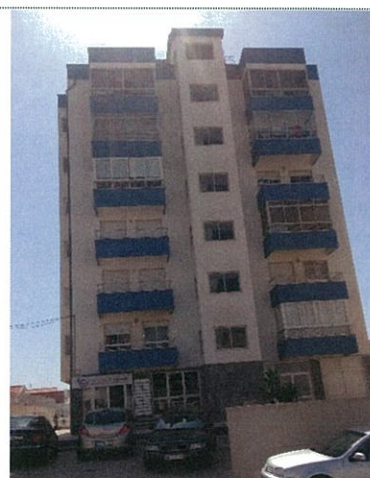
**Legenda:** Fotografia do Imóvel

<b>Logradouro:</b>	Sim				
<b>Muros:</b>	Sim				
<b>Estado de Conservação*:</b>	<b>1-Péssimo</b>	<b>2-Mau</b>	<b>3- Médio</b>	<b>4-Bom</b>	<b>5-Excelente</b>
			X		
<b>Processos:</b>	LP-66/1979 e OP-26/1981				
<b>Intervenção:</b>	<b>Tipo de Intervenção:</b> Intervenção ligeira <b>Estimativa Global: 584.700€</b>

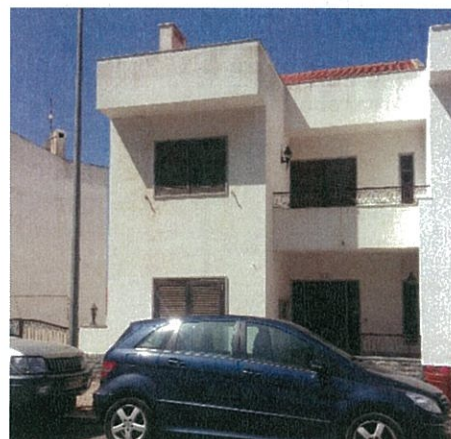
**Legenda:** Fotografia do Imóvel

<b>Logradouro:</b>	Sim				
<b>Muros:</b>	Sim				
<b>Estado de Conservação*:</b>	<b>1-Péssimo</b>	<b>2-Mau</b>	<b>3- Médio</b>	<b>4-Bom</b>	<b>5-Excelente</b>
			X		
<b>Processos:</b>	LP-12/1980 e OP-29/1983				
<b>Intervenção:</b>	<b>Tipo de Intervenção:</b> Intervenção ligeira <b>Estimativa Global:</b> 67.900€

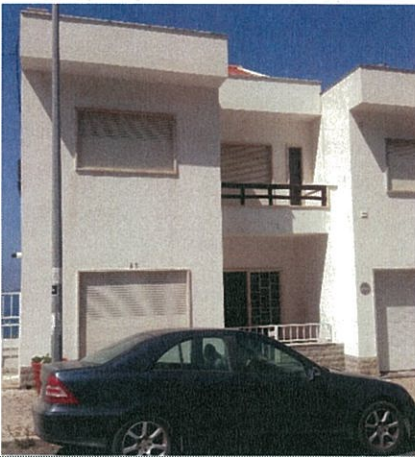
<b>Legenda:</b> Fotografia do Imóvel				
<b>Tipo</b>	Reboco tradicional ou marmorite. Betão armado				
<b>Cor</b>	Branco e mosaico				
<b>Cobertura</b>	Inclinada - revestida a telhas cerâmicas ou de betão				
<b>Vãos</b>	Alumínio				
<b>Anexos:</b>	Não				
<b>Estacionamento:</b>	Sim - com garagem

<b>Acessibilidades:</b>	Sim				
<b>Logradouro:</b>	Sim				
<b>Muros:</b>	Sim				
<b>Estado de Conservação*:</b>	1-Péssimo	2-Mau	3- Médio	4-Bom	5-Excelente
			X		
<b>Processos:</b>	LP-12/1980 e OP-33/1983				
<b>Intervenção:</b>	<b>Tipo de Intervenção:</b> Intervenção ligeira <b>Estimativa Global:</b> 47.000€

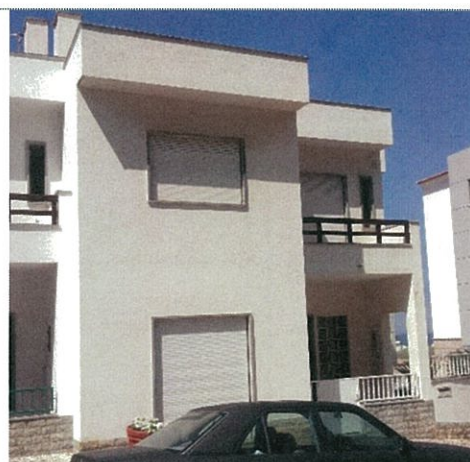
**Legenda:** Fotografia do Imóvel

<b>Legenda:</b> Planta de localização do imóvel na ORU-s/escala				
<b>Proprietário (s):</b>	S/i				
<b>Data de Construção:</b>	1971 a 1980				
<b>rea do terreno:</b>	S/i				
<b>Área coberta:</b>	94,07 m <sup>2</sup>				
<b>Área descoberta:</b>	S/i				
<b>N.º de Pisos Total</b>	2				
<b>Abaixo da cota de soleira</b>	0				
<b>Acima da cota de soleira</b>	2				
<b>Utilização:</b>	Habitação				
<b>N.º de fogos:</b>	1				
<b>Revestimento exterior:</b>					
<b>Tipo</b>	Reboco tradicional ou marmorite. Betão armado				
<b>Cor</b>	Branco e mosaico				
<b>Cobertura</b>	Inclinada - revestida a telhas cerâmicas ou de betão				
<b>Vãos</b>	Alumínio				
<b>Anexos:</b>	Sim				
<b>Estacionamento:</b>	Sim - com garagem				
<b>Acessibilidades:</b>	Sim				
<b>Logradouro:</b>	Sim				
<b>Muros:</b>	Sim				
<b>Estado de Conservação*:</b>	1-Péssimo	2-Mau	3- Médio	4-Bom	5-Excelente
			X		
<b>Processos:</b>	LP-12/1980				
<b>Intervenção:</b>	<b>Tipo de Intervenção:</b> Intervenção ligeira <b>Estimativa Global:</b> 47.100€

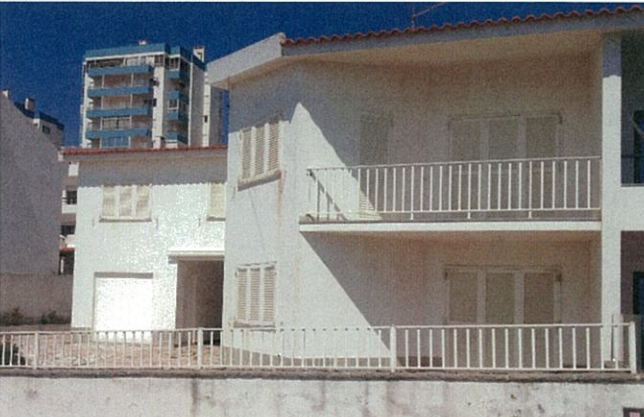
Legenda: Fotografia do Imóvel				
<b>Tipo</b>	Reboco tradicional ou marmorite. Betão armado				
<b>Cor</b>	Branco				
<b>Cobertura</b>	Inclinada - revestida a telhas cerâmicas ou de betão				
<b>Vãos</b>	Alumínio				
<b>Anexos:</b>	Não				
<b>Estacionamento:</b>	Sim – com garagem				
<b>Acessibilidades:</b>	Sim

<b>Logradouro:</b>	Sim				
<b>Muros:</b>	Sim				
<b>Estado de Conservação*:</b>	1-Péssimo	2-Mau	3- Médio	4-Bom	5-Excelente
			X		
<b>Processos:</b>	OP-1778/1963				
<b>Intervenção:</b>	<b>Tipo de Intervenção:</b> Intervenção ligeira <b>Estimativa Global:</b> 79.100€

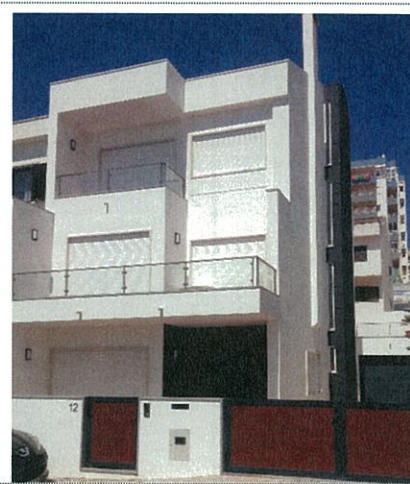
<b>Legenda:</b> Fotografia do Imóvel			
<b>Tipo</b>	Reboco tradicional ou marmorite. Betão armado				
<b>Cor</b>	Branco, cinza e mosaicos				
<b>Cobertura</b>	Inclinada - revestida a telhas cerâmicas ou de betão				
<b>Vãos</b>	Alumínio				
<b>Anexos:</b>	Sim				
<b>Estacionamento:</b>	Sim - com garagem				
<b>Acessibilidades:</b>	Sim

<b>Logradouro:</b>	Sim				
<b>Muros:</b>	Sim				
<b>Estado de Conservação*:</b>	1-Péssimo	2-Mau	3- Médio	4-Bom	5-Excelente
				X	
<b>Processos:</b>	LP-12/1980				
<b>Intervenção:</b>	Sem necessidade de intervenção

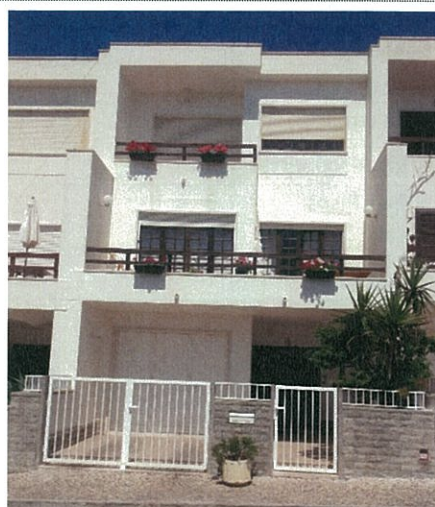
**Legenda:** Fotografia do Imóvel

<b>Estado de Conservação*:</b>	1-Péssimo	2-Mau	3- Médio	4-Bom	5-Excelente
			X		
<b>Processos:</b>	LP-12/1980 e OP-9/1983				
<b>Intervenção:</b>	<b>Tipo de Intervenção:</b> Intervenção ligeira <b>Estimativa Global:</b> 67.900€

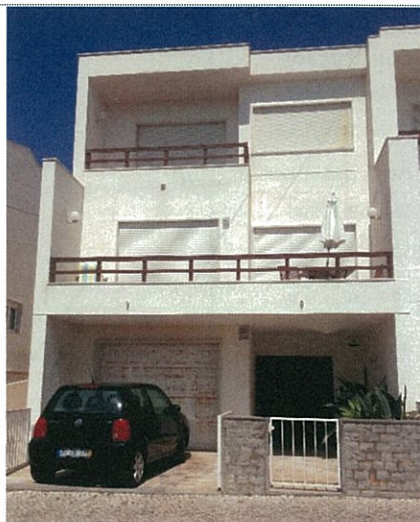
Legenda: Fotografia do Imóvel

<b>Estado de Conservação*:</b>	1-Péssimo	2-Mau	3- Médio	4-Bom	5-Excelente
			X		
<b>Processos:</b>	LP-12/1980				
<b>Intervenção:</b>	<b>Tipo de Intervenção:</b> Intervenção ligeira <b>Estimativa Global:</b> 74.500€

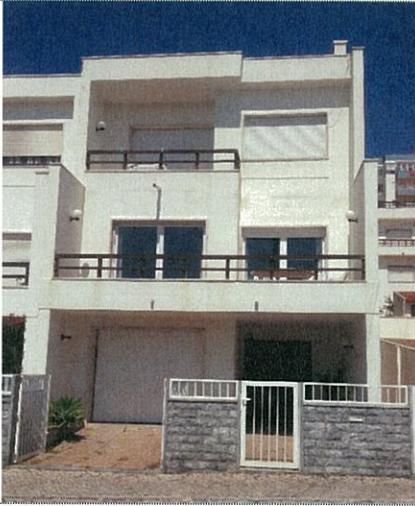
<b>Área do terreno:</b>	S/i				
<b>Área coberta:</b>	94, 49 m <sup>2</sup>				
<b>Área descoberta:</b>	S/i				
<b>N.º de Pisos Total</b>	3				
Abaixo da cota de soleira	0				
Acima da cota de soleira	3				
<b>Utilização:</b>	Habitação				
<b>N.º de fogos:</b>	1				
<b>Revestimento exterior:</b>					
<b>Tipo</b>	Reboco tradicional ou marmorite. Betão armado				
<b>Cor</b>	Branco				
<b>Cobertura</b>	Inclinada - revestida a telhas cerâmicas ou de betão				
<b>Vãos</b>	Madeira e alumínio				
<b>Anexos:</b>	Sim				
<b>Estacionamento:</b>	Sim – com garagem				
<b>Acessibilidades:</b>	Sim				
<b>Logradouro:</b>	Sim				
<b>Muros:</b>	Sim				
<b>Estado de Conservação*:</b>	1-Péssimo	2-Mau	3- Médio	4-Bom	5-Excelente

X		
<b>Processos:</b>	LP-12/1980				
<b>Intervenção:</b>	<b>Tipo de Intervenção:</b> Intervenção ligeira <b>Estimativa Global:</b> 70.900€

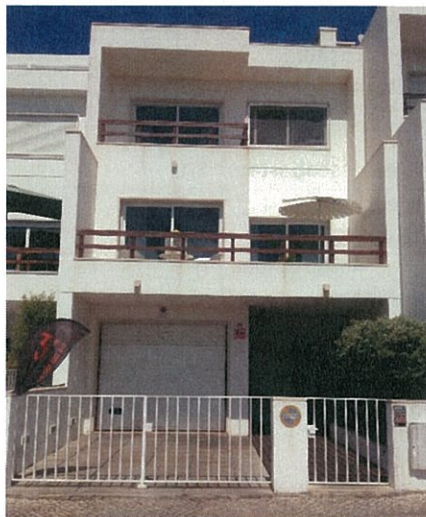
<b>Muros:</b>	Sim				
<b>Estado de Conservação*:</b>	1-Péssimo	2-Mau	3- Médio	4-Bom	5-Excelente
			X		
<b>Processos:</b>	LP-12/1980 e RO-6/2007				
<b>Intervenção:</b>	<b>Tipo de Intervenção:</b> Intervenção ligeira <b>Estimativa Global:</b> 68.600€

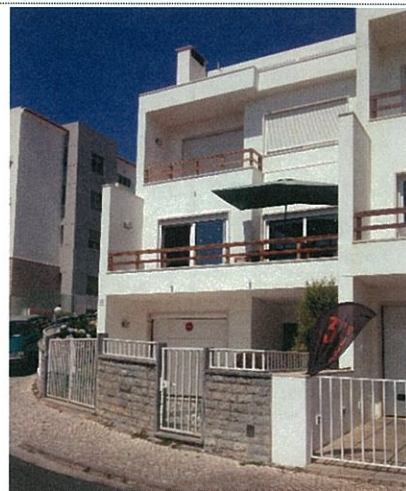
Legenda: Fotografia do Imóvel

<b>Muros:</b>	Sim				
<b>Estado de Conservação*:</b>	1-Péssimo	2-Mau	3- Médio	4-Bom	5-Excelente
			X		
<b>Processos:</b>	LP-12/1980 e OP-118/2012				
<b>Intervenção:</b>	<b>Tipo de Intervenção:</b> Intervenção ligeira <b>Estimativa Global:</b> 99.700€

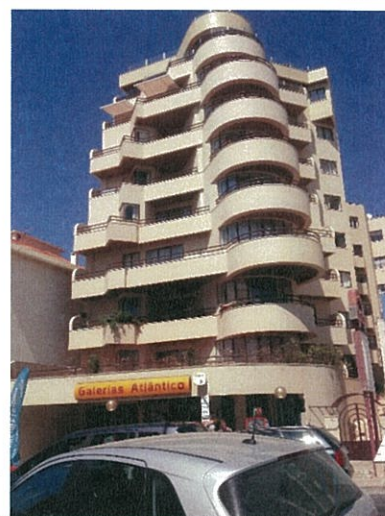
**Legenda:** Fotografia do Imóvel

<b>Muros:</b>	Sim				
<b>Estado de Conservação*:</b>	1-Péssimo	2-Mau	3- Médio	4-Bom	5-Excelente
				X	
<b>Processos:</b>	OP-852/1987				
<b>Intervenção:</b>	<b>Tipo de Intervenção:</b> Sem necessidade de intervenção <b>Estimativa Global: 1359.600€</b>

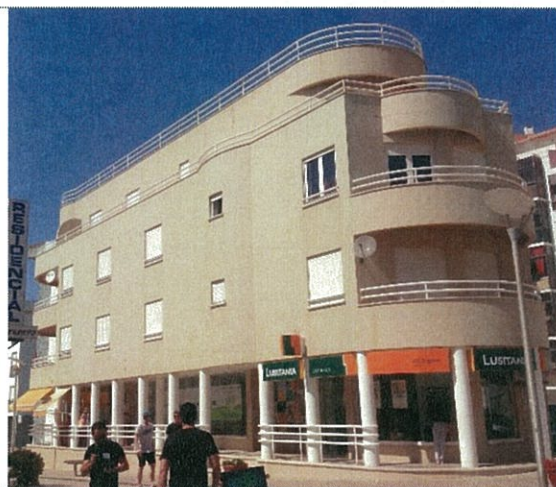
Legenda: Fotografia do Imóvel

X		
<b>Processos:</b>	OP-90/1992				
<b>Intervenção:</b>	<b>Tipo de Intervenção:</b> Intervenção ligeira <b>Estimativa Global: 289.600€</b>

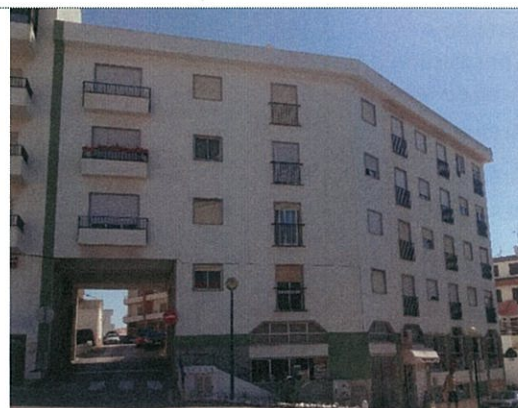
Legenda: Fotografia do Imóvel

Legenda: Planta de localização do imóvel na ORU-s/escala				
<b>Proprietário (s):</b>	Construções do Mar, SA				
<b>Data de Construção:</b>	1981 a 1990				
<b>Área do terreno:</b>	S/i				
<b>Área coberta:</b>	136,62 m <sup>2</sup>				
<b>Área descoberta:</b>	S/i				
<b>N.º de Pisos Total</b>	6				
Abaixo da cota de soleira	1				
Acima da cota de soleira	5				
<b>Utilização:</b>	Habitação, comércio e serviços				
<b>N.º de fogos:</b>	8				
<b>estvestimento exterior:</b>					
<b>Tipo</b>	Reboco tradicional ou marmorite. Betão armado				
<b>Cor</b>	Branco e verde				
<b>Cobertura</b>	Inclinada - revestida a telhas cerâmicas ou de betão				
<b>Vãos</b>	Alumínio				
<b>Anexos:</b>	Não				
<b>Estacionamento:</b>	Não - com garagem				
<b>Acessibilidades:</b>	Não				
<b>Logradouro:</b>	Não				
<b>Muros:</b>	Não				
<b>Estado de Conservação*:</b>	1-Péssimo	2-Mau	3- Médio	4-Bom	5-Excelente
			X		
<b>Processos:</b>	LP-596/1974

<b>Intervenção:</b>	<b>Tipo de Intervenção:</b> Intervenção ligeira <b>Estimativa Global:</b> 205.000€

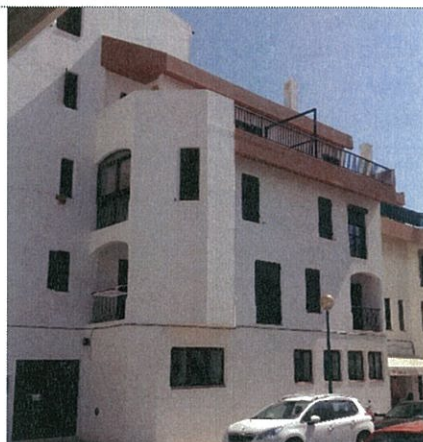
**Legenda:** Fotografia do Imóvel

<b>Acessibilidades:</b>	Não				
<b>Logradouro:</b>	Não				
<b>Muros:</b>	Não				
<b>Estado de Conservação*:</b>	<b>1-Péssimo</b>	<b>2-Mau</b>	<b>3- Médio</b>	<b>4-Bom</b>	<b>5-Excelente</b>
			X		
<b>Processos:</b>	OP-801/1981				
<b>Intervenção:</b>	<b>Tipo de Intervenção:</b> Intervenção ligeira <b>Estimativa Global:</b> 282.200€

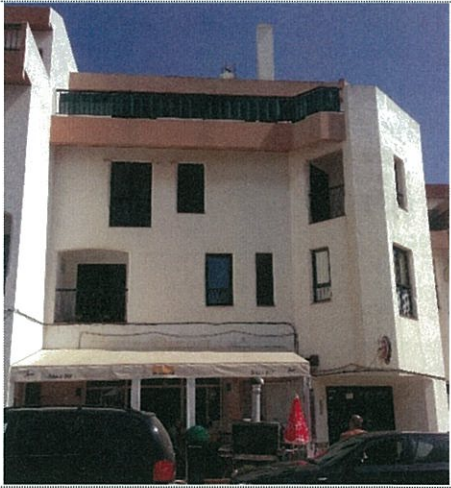
<b>Muros:</b>	Não				
<b>Estado de Conservação*:</b>	<b>1-Péssimo</b>	<b>2-Mau</b>	<b>3- Médio</b>	<b>4-Bom</b>	<b>5-Excelente</b>
			X		
<b>Processos:</b>	OP-272/1978; E-11/2006 e RO-367/2007				
<b>Intervenção:</b>	<b>Tipo de Intervenção:</b> Intervenção ligeira <b>Estimativa Global: 232.600€</b>

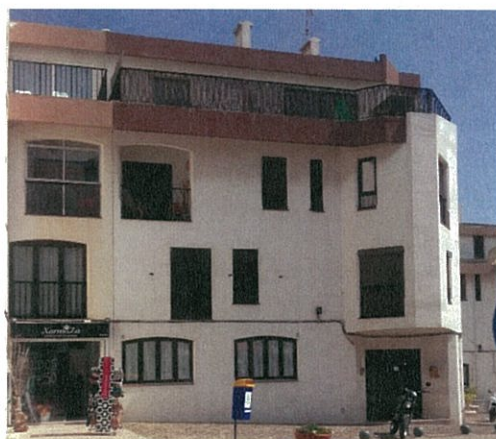
Legenda: Fotografia do Imóvel

<b>Logradouro:</b>	Não				
<b>Muros:</b>	Não				
<b>Estado de Conservação*:</b>	1-Péssimo	2-Mau	3- Médio	4-Bom	5-Excelente
			X		
<b>Processos:</b>	OP-17/1978				
<b>Intervenção:</b>	<b>Tipo de Intervenção:</b> Intervenção ligeira <b>Estimativa Global:</b> 243.400€

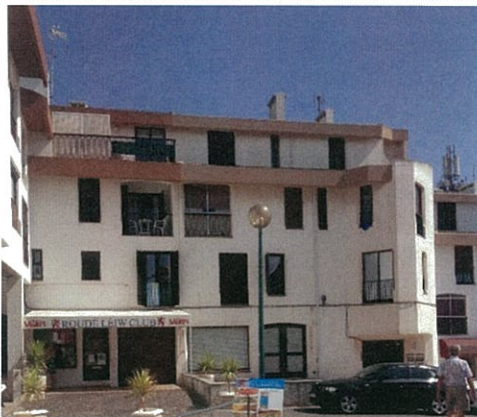
<b>Logradouro:</b>	Não				
<b>Muros:</b>	Não				
<b>Estado de Conservação*:</b>	1-Péssimo	2-Mau	3- Médio	4-Bom	5-Excelente
			X		
<b>Processos:</b>	OP-7448/1973				
<b>Intervenção:</b>	<b>Tipo de Intervenção:</b> Intervenção ligeira <b>Estimativa Global: 255.800€</b>

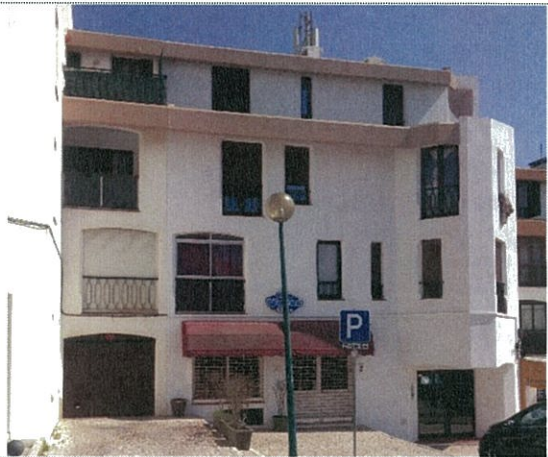
<b>Logradouro:</b>	Não				
<b>Muros:</b>	Não				
<b>Estado de Conservação*:</b>	<b>1-Péssimo</b>	<b>2-Mau</b>	<b>3- Médio</b>	<b>4-Bom</b>	<b>5-Excelente</b>
			X		
<b>Processos:</b>	OP-7082/1972				
<b>Intervenção:</b>	<b>Tipo de Intervenção:</b> Intervenção ligeira <b>Estimativa Global: 235.600€</b>

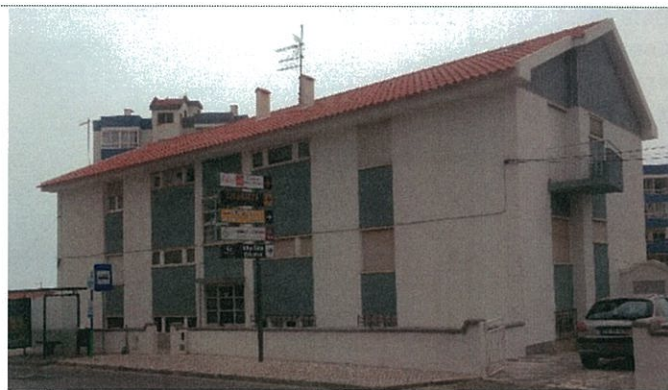
**Legenda:** Fotografia do Imóvel

<b>Muros:</b>	Sim				
<b>Estado de Conservação*:</b>	1-Péssimo	2-Mau	3- Médio	4-Bom	5-Excelente
			X		
<b>Processos:</b>	S/i				
<b>Intervenção:</b>	<b>Tipo de Intervenção:</b> Intervenção ligeira <b>Estimativa Global:</b> 185.500€

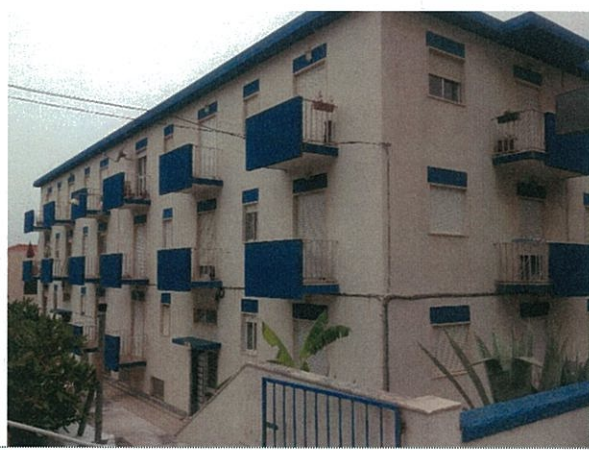
<b>Identificação do Imóvel</b>	Código de identificação na ORU	0066			
<b>Matriz:</b>					
<b>Localização:</b>	Rua 25 de Abril ( Praceta A)

<b>Logradouro:</b>	Sim				
<b>Muros:</b>	Sim				
<b>Estado de Conservação*:</b>	1-Péssimo	2-Mau	3- Médio	4-Bom	5-Excelente
			X		
<b>Processos:</b>	OP-7554/1972				
<b>Intervenção:</b>	<b>Tipo de Intervenção:</b> Intervenção ligeira <b>Estimativa Global:</b> 209.100€

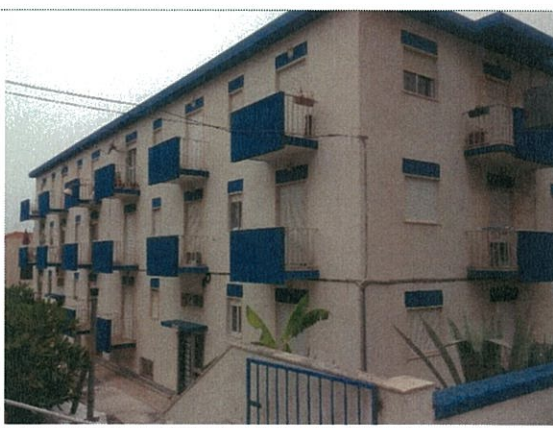
<b>Identificação do Imóvel</b>	Código de identificação na ORU	<b>0067</b>			
<b>Matriz:</b>					
<b>Localização:</b>	Rua 25 de Abril ( Praceta A)

<b>Muros:</b>	Sim				
<b>Estado de Conservação*:</b>	<b>1-Péssimo</b>	<b>2-Mau</b>	<b>3- Médio</b>	<b>4-Bom</b>	<b>5-Excelente</b>
			X		
<b>Processos:</b>	OP-7554/1972				
<b>Intervenção:</b>	<b>Tipo de Intervenção:</b> Intervenção ligeira <b>Estimativa Global: 210.600€</b>

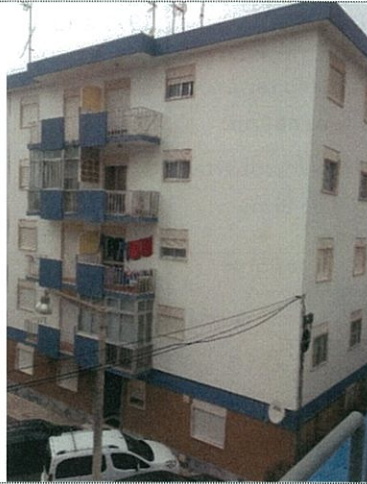
<b>Identificação do Imóvel</b>	Código de identificação na ORU	<b>0068</b>			
<b>Matriz:</b>					
<b>Localização:</b>	Rua 25 de Abril (Praceta B)

<b>Muros:</b>	Não				
<b>Estado de Conservação*:</b>	1-Péssimo	2-Mau	3- Médio	4-Bom	5-Excelente
			X		
<b>Processos:</b>	S/i				
<b>Intervenção:</b>	<b>Tipo de Intervenção:</b> Intervenção ligeira <b>Estimativa Global: 244.700€</b>

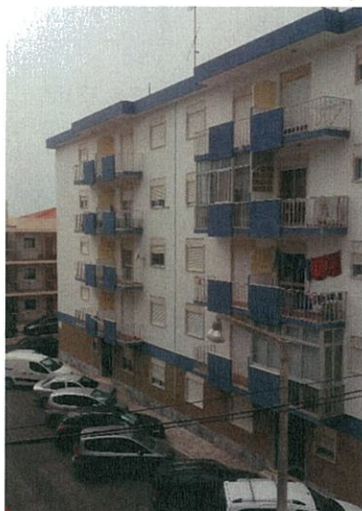
<b>Identificação do Imóvel</b>	Código de identificação na ORU	<b>0069</b>			
<b>Matriz:</b>					
<b>Localização:</b>	Rua 25 de Abril (Praceta B)

<b>Acessibilidades:</b>	Não				
<b>Logradouro:</b>	Não				
<b>Muros:</b>	Não				
<b>Estado de Conservação*:</b>	1-Péssimo	2-Mau	3- Médio	4-Bom	5-Excelente
			X		
<b>Processos:</b>	OP-594/1980				
<b>Intervenção:</b>	<b>Tipo de Intervenção:</b> Intervenção ligeira <b>Estimativa Global: 282.700€</b>

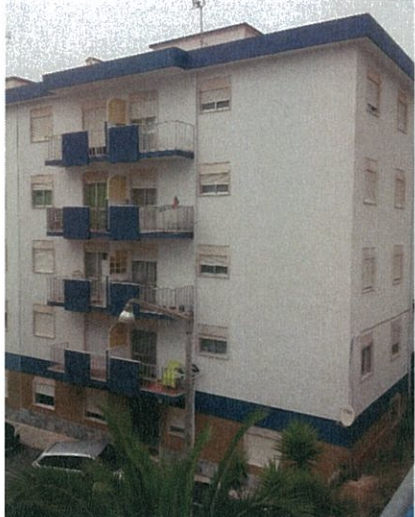
<b>Identificação do Imóvel</b>	Código de identificação na ORU	<b>0070</b>			
<b>Matriz:</b>					
<b>Localização:</b>	Rua 25 de Abril (Praceta B)

<b>Logradouro:</b>	Não				
<b>Muros:</b>	Não				
<b>Estado de Conservação*:</b>	1-Péssimo	2-Mau	3- Médio	4-Bom	5-Excelente
			X		
<b>Processos:</b>	OP-591/1980				
<b>Intervenção:</b>	<b>Tipo de Intervenção:</b> Intervenção ligeira <b>Estimativa Global:</b> 242.000€

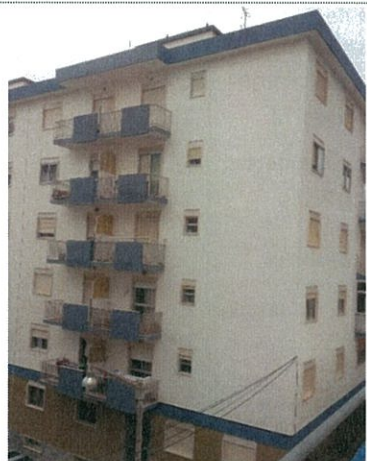
<b>Identificação do Imóvel</b>	Código de identificação na ORU	<b>0074</b>			
<b>Matriz:</b>					
<b>Localização:</b>	Rua 25 de Abril (Praceta E)

<b>Acessibilidades:</b>	Sim				
<b>Logradouro:</b>	Não				
<b>Muros:</b>	Não				
<b>Estado de Conservação*:</b>	1-Péssimo	2-Mau	3- Médio	4-Bom	5-Excelente
			X		
<b>Processos:</b>	S/i				
<b>Intervenção:</b>	<b>Tipo de Intervenção:</b> Intervenção ligeira <b>Estimativa Global: 367.400€</b>

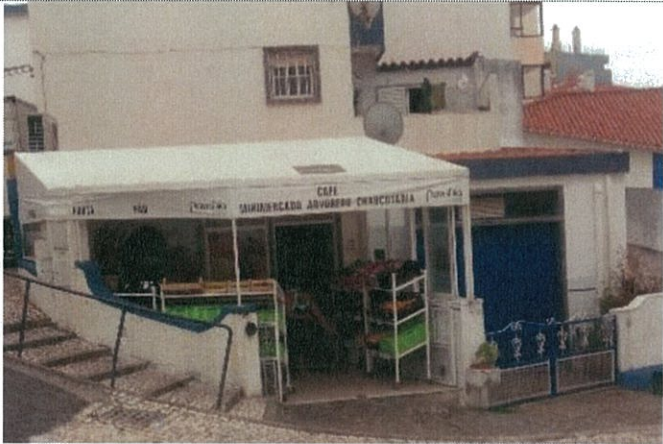
<b>Identificação do Imóvel</b>	Código de identificação na ORU	<b>0076</b>			
<b>Matriz:</b>					
<b>Localização:</b>	Rua do Arvoredo

<b>Logradouro:</b>	Sim				
<b>Muros:</b>	Sim				
<b>Estado de Conservação*:</b>	1-Péssimo	2-Mau	3- Médio	4-Bom	5-Excelente
			X		
<b>Processos:</b>	OP-29/1981, RO- 29/2008 e E-16/2010				
<b>Intervenção:</b>	<b>Tipo de Intervenção:</b> Intervenção ligeira <b>Estimativa Global:</b> 6.400€

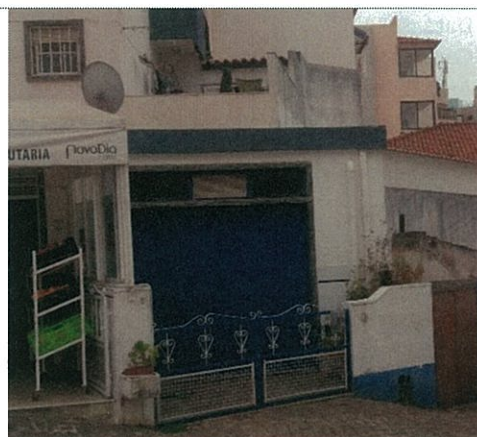
<b>Identificação do Imóvel</b>	Código de identificação na ORU	<b>0077</b>			
<b>Matriz:</b>					
<b>Localização:</b>	Rua do Arvoredo

X			
<b>Processos:</b>	S/i				
<b>Intervenção:</b>	<b>Tipo de Intervenção:</b> Intervenção média <b>Estimativa Global: 3.900€</b>

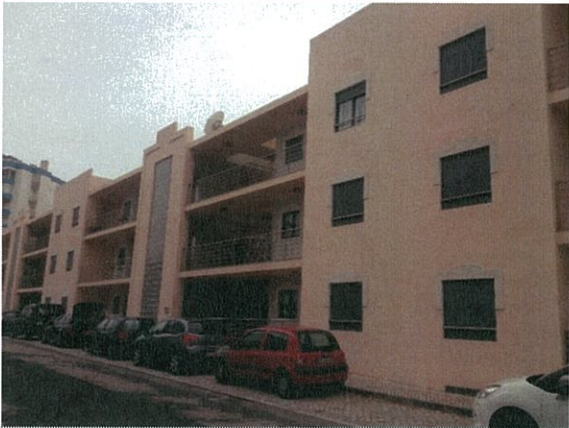
<b>Identificação do Imóvel</b>	Código de identificação na ORU	<b>0080</b>			
<b>Matriz:</b>					
<b>Localização:</b>	Rua 25 de Abril

<b>Muros:</b>	Não				
<b>Estado de Conservação*:</b>	1-Péssimo	2-Mau	3- Médio	4-Bom	5-Excelente
				X	
<b>Processos:</b>	LP-48/1992 e OP-265/2000				
<b>Intervenção:</b>	Sem necessidade de intervenção

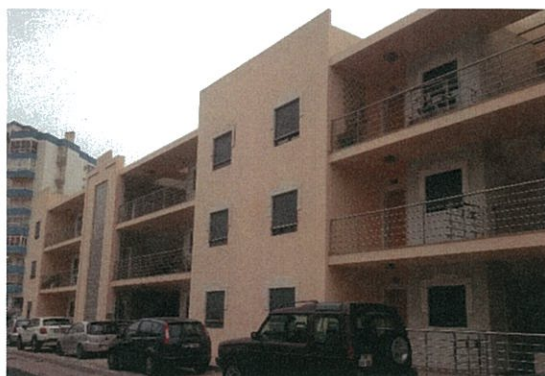
<b>Identificação do Imóvel</b>	Código de identificação na ORU	<b>0081</b>			
<b>Matriz:</b>					
<b>Localização:</b>	Rua 25 de Abril

<b>Muros:</b>	Não				
<b>Estado de Conservação*:</b>	1-Péssimo	2-Mau	3- Médio	4-Bom	5-Excelente
				X	
<b>Processos:</b>	LP-48/1992 e OP-265/2000				
<b>Intervenção:</b>	Sem necessidade de intervenção

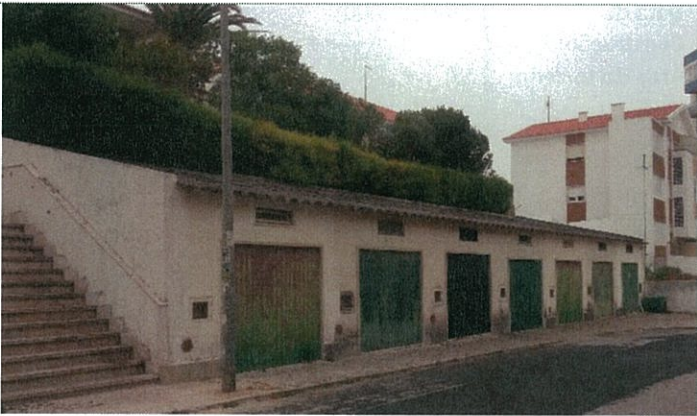
<b>Identificação do Imóvel</b>	Código de identificação na ORU	0082			
<b>Matriz:</b>					
<b>Localização:</b>	Rua 25 de Abril

X			
<b>Processos:</b>	OP-7554/1973 e OP-1059/1962				
<b>Intervenção:</b>	<b>Tipo de Intervenção:</b> Intervenção média <b>Estimativa Global:</b> 76.200€

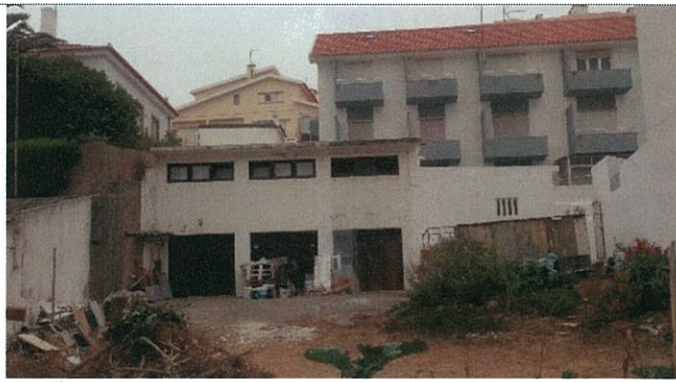
<b>Identificação do Imóvel</b>	Código de identificação na ORU	<b>0083</b>			
<b>Matriz:</b>					
<b>Localização:</b>	Rua Eduardo Henriques Pereira

<b>Muros:</b>	Sim				
<b>Estado de Conservação*:</b>	1-Péssimo	2-Mau	3- Médio	4-Bom	5-Excelente
		X			
<b>Processos:</b>	S/i				
<b>Intervenção:</b>	<b>Tipo de Intervenção:</b> Intervenção média <b>Estimativa Global: 108.200€</b>

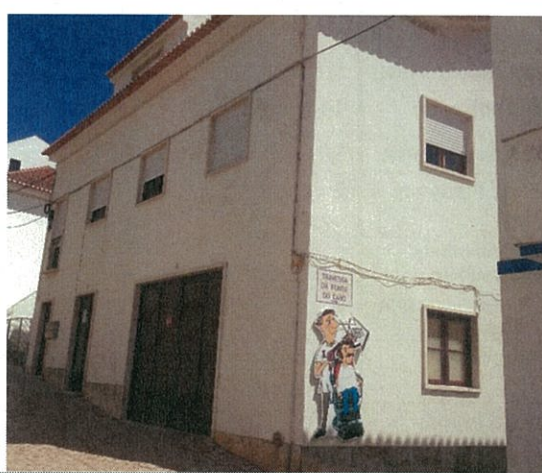
<b>Identificação do Imóvel</b>	Código de identificação na ORU	<b>0088</b>			
<b>Matriz:</b>					
<b>Localização:</b>	Rua do Arvoredo	 			
		<b>Legenda:</b> Planta de localização do imóvel na ORU-s/escala			
<b>Proprietário (s):</b>	S/i				
<b>Data de Construção:</b>	1919 a 1945

<b>Muros:</b>	Não				
<b>Estado de Conservação*:</b>	<b>1-Péssimo</b>	<b>2-Mau</b>	<b>3- Médio</b>	<b>4-Bom</b>	<b>5-Excelente</b>
			X		
<b>Processos:</b>	S/i				
<b>Intervenção:</b>	<b>Tipo de Intervenção:</b> Intervenção ligeira <b>Estimativa Global: 88.000€</b>

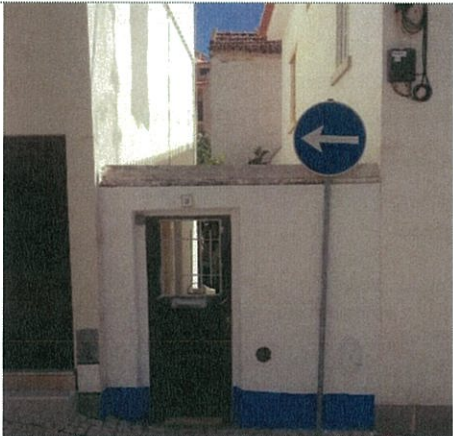
<b>Identificação do Imóvel</b>	Código de identificação na ORU	0090			
<b>Matriz:</b>					
<b>Localização:</b>	Rua do Arvoredo

<b>Tipo</b>	Reboco tradicional ou marmorite. Betão armado				
<b>Cor</b>	Branco e azul				
<b>Cobertura</b>	Inclinada - revestida a telhas cerâmicas ou de betão				
<b>Vãos</b>	Madeira				
<b>Anexos:</b>	Não				
<b>Estacionamento:</b>	Não - sem garagem				
<b>Acessibilidades:</b>	Sim				
<b>Logradouro:</b>	Sim				
<b>Muros:</b>	Sim				
<b>Estado de Conservação*:</b>	1-Péssimo	2-Mau	3- Médio	4-Bom	5-Excelente

X			
<b>Processos:</b>	S/i				
<b>Intervenção:</b>	<b>Tipo de Intervenção:</b> Intervenção média <b>Estimativa Global: 9.900€</b>

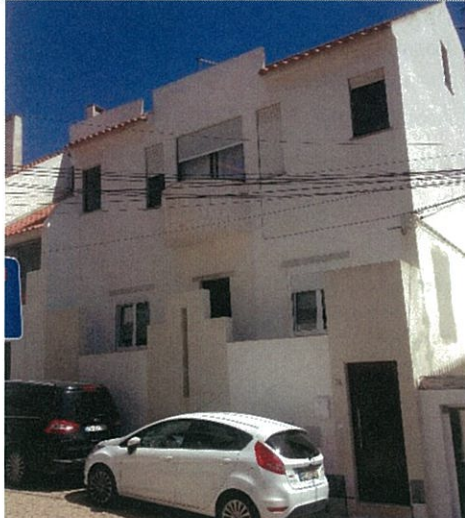
<b>Identificação do Imóvel</b>	Código de identificação na ORU	<b>0091</b>			
<b>Matriz:</b>					
<b>Localização:</b>	Rua do Arvoredo

<b>Legenda:</b> Fotografia do Imóvel				
<b>Tipo</b>	Reboco tradicional ou marmorite. Betão armado				
<b>Cor</b>	Branco e creme				
<b>Cobertura</b>	Inclinada - revestida a telhas cerâmicas ou de betão				
<b>Vãos</b>	Madeira e alumínio				
<b>Anexos:</b>	Não				
<b>Estacionamento:</b>	Não – sem garagem				
<b>Acessibilidades:</b>	Não

<b>Logradouro:</b>	Não				
<b>Muros:</b>	Não				
<b>Estado de Conservação*:</b>	1-Péssimo	2-Mau	3- Médio	4-Bom	5-Excelente
				X	
<b>Processos:</b>	S/i				
<b>Intervenção:</b>	Sem necessidade de intervenção

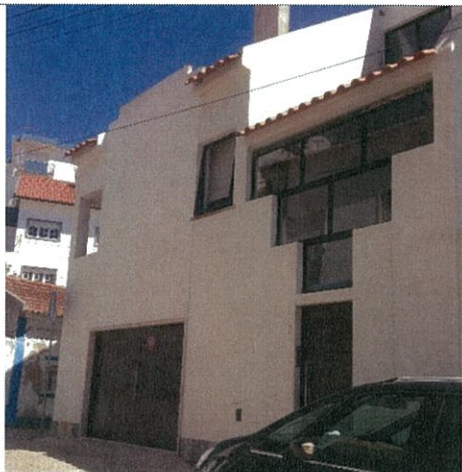
<b>Identificação do Imóvel</b>	Código de identificação na ORU	<b>0092</b>			
<b>Matriz:</b>					
<b>Localização:</b>	Rua do Arvoredo

<b>Área do terreno:</b>	S/i				
<b>Área coberta:</b>	82, 01 m <sup>2</sup>				
<b>Área descoberta:</b>	S/i				
<b>N.º de Pisos Total</b>	3				
<b>Abaixo da cota de soleira</b>	0				
<b>Acima da cota de soleira</b>	3				
<b>Utilização:</b>	Habitação	<b>Legenda:</b> Fotografia do Imóvel			
<b>N.º de fogos:</b>	2				
<b>Revestimento exterior:</b>					
<b>Tipo</b>	Reboco tradicional ou marmorite. Betão armado				
<b>Cor</b>	Branco e cinza				
<b>Cobertura</b>	Inclinada - revestida a telhas cerâmicas ou de betão				
<b>Vãos</b>	Alumínio				
<b>Anexos:</b>	Não				
<b>Estacionamento:</b>	Não - com garagem				
<b>Acessibilidades:</b>	Não

<b>Logradouro:</b>	Não				
<b>Muros:</b>	Não				
<b>Estado de Conservação*:</b>	<b>1-Péssimo</b>	<b>2-Mau</b>	<b>3- Médio</b>	<b>4-Bom</b>	<b>5-Excelente</b>
				X	
<b>Processos:</b>	S/i				
<b>Intervenção:</b>	Sem necessidade de intervenção

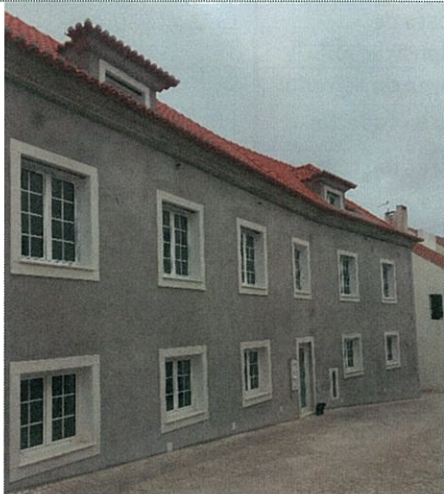
<b>Identificação do Imóvel</b>	Código de identificação na ORU	0093			
<b>Matriz:</b>					
<b>Localização:</b>	Rua do Arvoredo

Legenda: Fotografia do Imóvel				
<b>Tipo</b>	Reboco tradicional ou marmorite. Betão armado				
<b>Cor</b>	Branco e azul				
<b>Cobertura</b>	Inclinada - revestida a telhas cerâmicas ou de betão				
<b>Vãos</b>	Alumínio				
<b>Anexos:</b>	Não				
<b>Estacionamento:</b>	Não – sem garagem				
<b>Acessibilidades:</b>	Não

<b>Logradouro:</b>	Sim				
<b>Muros:</b>	Sim				
<b>Estado de Conservação*:</b>	1-Péssimo	2-Mau	3- Médio	4-Bom	5-Excelente
<b>Processos:</b>					
<b>Intervenção:</b>	Em construção

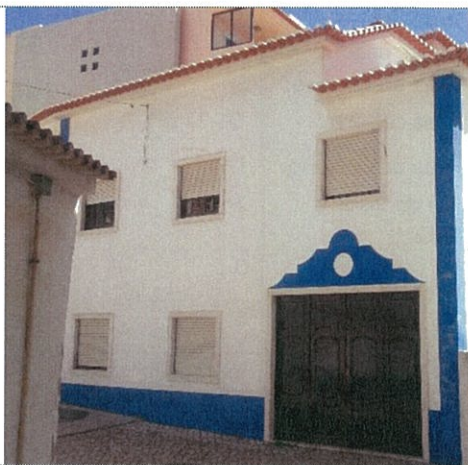
<b>Identificação do Imóvel</b>	Código de identificação na ORU	<b>0094</b>			
<b>Matriz:</b>					
<b>Localização:</b>	Rua do Arvoredo

<b>Legenda:</b> Planta de localização do imóvel na ORU-s/escala					
<b>Proprietário (s):</b>	S/i				
<b>Data de Construção:</b>	1971 a 1980				
<b>Área do terreno:</b>	S/i				
<b>Área coberta:</b>	118,48 m <sup>2</sup>				
<b>Área descoberta:</b>	S/i				
<b>N.º de Pisos Total</b>	3				
Abaixo da cota de soleira	0				
Acima da cota de soleira	3				
<b>Utilização:</b>	Habitação				
<b>N.º de fogos:</b>	1				
<b>Revestimento exterior:</b>					
<b>Tipo</b>	Reboco tradicional ou marmorite. Betão armado				
<b>Cor</b>	Branco e azul				
<b>Cobertura</b>	Inclinada - revestida a telhas cerâmicas ou de betão				
<b>Vãos</b>	Madeira				
<b>Anexos:</b>	Sim				
<b>Estacionamento:</b>	Não – com garagem				
<b>Acessibilidades:</b>	Sim				
<b>Logradouro:</b>	Sim				
<b>Muros:</b>	Sim				
<b>Estado de Conservação*:</b>	1-Péssimo	2-Mau	3- Médio	4-Bom	5-Excelente
			X		
<b>Processos:</b>	S/i				
<b>Intervenção:</b>	<b>Tipo de Intervenção:</b> Intervenção ligeira <b>Estimativa Global: 88.900€</b>

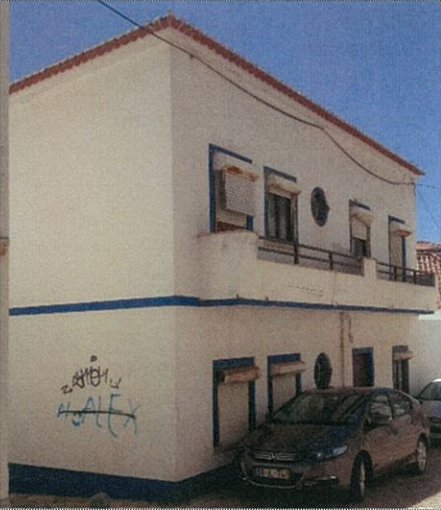
<b>Identificação do Imóvel</b>	Código de identificação na ORU	0095			
<b>Matriz:</b>					
<b>Localização:</b>	Rua do Arvoredo

Legenda: Fotografia do Imóvel				
<b>Tipo</b>	Reboco tradicional ou marmorite. Betão armado				
<b>Cor</b>	Branco e azul				
<b>Cobertura</b>	Inclinada - revestida a telhas cerâmicas ou de betão				
<b>Vãos</b>	Madeira				
<b>Anexos:</b>	Não				
<b>Estacionamento:</b>	Não – sem garagem				
<b>Acessibilidades:</b>	Não				
<b>Logradouro:</b>	Não

<b>Muros:</b>	Não				
<b>Estado de Conservação*:</b>	1-Péssimo	2-Mau	3- Médio	4-Bom	5-Excelente
		X			
<b>Processos:</b>	S/i				
<b>Intervenção:</b>	<b>Tipo de Intervenção:</b> Intervenção média <b>Estimativa Global:</b> 92.800€

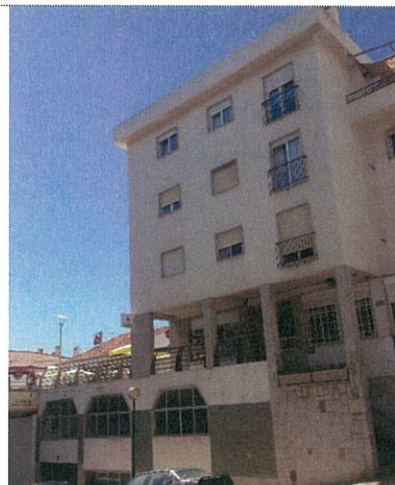
<b>Legenda:</b> Planta de localização do imóvel na ORU-s/escala				
<b>Proprietário (s):</b>	S/i				
<b>Data de Construção:</b>	1996 a 2000				
<b>Área do terreno:</b>	S/i				
<b>Área coberta:</b>	177,75 m <sup>2</sup>				
<b>Área descoberta:</b>	S/i				
<b>N.º de Pisos Total</b>	5				
Abaixo da cota de soleira	1				
Acima da cota de soleira	4				
<b>Utilização:</b>	Habitação, comércio e serviços				
<b>N.º de fogos:</b>	6				
<b>Revestimento exterior:</b>					
<b>Tipo</b>	Reboco tradicional ou marmorite. Paredes de alvenaria, sem placa				
<b>Cor</b>	Branco e cinza				
<b>Cobertura</b>	Inclinada – revestida a telhas, cerâmica ou de betão				
<b>Vãos</b>	Alumínio				
<b>Anexos:</b>	Não				
<b>Estacionamento:</b>	Sim – com garagem				
<b>Acessibilidades:</b>	Não				
<b>Logradouro:</b>	Não				
<b>Muros:</b>	Não				
<b>Estado de Conservação*:</b>	1-Péssimo	2-Mau	3- Médio	4-Bom	5-Excelente
			X		
<b>Processos:</b>	LP-596/1974, Licença de obras: 33/1981

<b>Intervenção:</b>	<b>Tipo de Intervenção:</b> Intervenção ligeira <b>Estimativa Global: 222.200€</b>

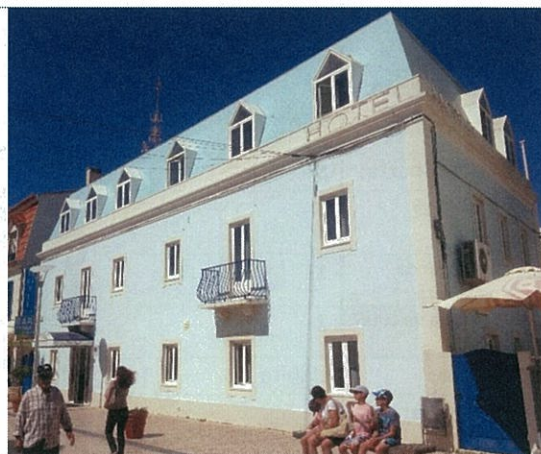
<b>Identificação do Imóvel</b>	Código de identificação na ORU	0099			
<b>Matriz:</b>					
<b>Localização:</b>	Rua Dr. Eduardo Burnay

Legenda: Planta de localização do imóvel na ORU-s/escala			
<b>Proprietário (s):</b>	José Joaquim dias Gomes Salvador				
<b>Data de Construção:</b>	1971 a 1980				
<b>Área do terreno:</b>	S/i				
<b>Área coberta:</b>	159,71 m <sup>2</sup>				
<b>Área descoberta:</b>	S/i				
<b>N.º de Pisos Total</b>	4				
Abaixo da cota de soleira	1				
Acima da cota de soleira	3				
<b>Utilização:</b>	Serviços (Turismo)				
<b>N.º de fogos:</b>	0				
<b>Revestimento exterior:</b>					
<b>Tipo</b>	Reboco tradicional ou marmorite. Betão armado				
<b>Cor</b>	Azul claro				
<b>Cobertura</b>	Em terraço				
<b>Vãos</b>	Alumínio				
<b>Anexos:</b>	Sim				
<b>Estacionamento:</b>	Não – sem garagem				
<b>Acessibilidades:</b>	Sim				
<b>Logradouro:</b>	Não				
<b>Muros:</b>	Não				
<b>Estado de Conservação*:</b>	1-Péssimo	2-Mau	3- Médio	4-Bom	5-Excelente

X	
<b>Processos:</b>	OP-308/1982; OP-659/1986 e OP-291/1996				
<b>Intervenção:</b>	Sem necessidade de intervenção

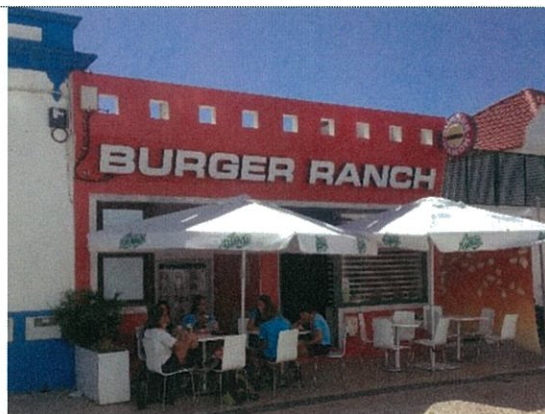
<b>Identificação do Imóvel</b>	Código de identificação na ORU	<b>0101</b>			
<b>Matriz:</b>					
<b>Localização:</b>	Rua Dr. Eduardo Burnay

Legenda: Planta de localização do imóvel na ORU-s/escala				
<b>Proprietário (s):</b>	José Manuel Cascais Mendes				
<b>Data de Construção:</b>	1961 a 1970				
<b>Área do terreno:</b>	S/i				
<b>Área coberta:</b>	102,54 m <sup>2</sup>				
<b>Área descoberta:</b>	S/i				
<b>N.º de Pisos Total</b>	2				
Abaixo da cota de soleira	0				
Acima da cota de soleira	1				
<b>Utilização:</b>	Comércio				
<b>N.º de fogos:</b>	0				
<b>Revestimento exterior:</b>					
<b>Tipo</b>	Reboco tradicional ou marmorite. Paredes de alvenaria, sem placa				
<b>Cor</b>	Azulejo				
<b>Cobertura</b>	Em terraço				
<b>Vãos</b>	Madeira e alumínio				
<b>Anexos:</b>	Não				
<b>Estacionamento:</b>	Não – sem garagem				
<b>Acessibilidades:</b>	Não				
<b>Logradouro:</b>	Não				
<b>Muros:</b>	Não				
<b>Estado de Conservação*:</b>	1-Péssimo	2-Mau	3- Médio	4-Bom	5-Excelente
				X	
<b>Processos:</b>	OP-2028/1963, Licença obras: 98/1967 e Licença Utilização: 82/1968 ( <i>Burger Ranch</i> )

<b>Intervenção:</b>	Sem necessidade de intervenção

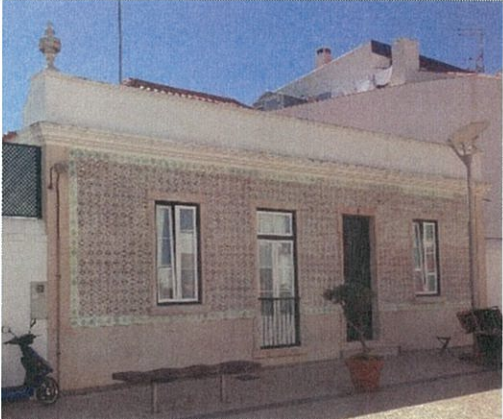
<b>Identificação do Imóvel</b>	Código de identificação na ORU	<b>0102</b>			
<b>Matriz:</b>					
<b>Localização:</b>	Rua Dr. Eduardo Burnay

<b>Legenda:</b> Fotografia do Imóvel				
<b>Tipo</b>	Reboco tradicional ou marmorite. Paredes de alvenaria, sem placa				
<b>Cor</b>	Azulejo				
<b>Cobertura</b>	Inclinada - revestida a telhas cerâmicas ou de Betão				
<b>Vãos</b>	Madeira e alumínio				
<b>Anexos:</b>	Não				
<b>Estacionamento:</b>	Não – sem garagem

<b>Acessibilidades:</b>	Não				
<b>Logradouro:</b>	Não				
<b>Muros:</b>	Não				
<b>Estado de Conservação*:</b>	1-Péssimo	2-Mau	3- Médio	4-Bom	5-Excelente
			X		
<b>Processos:</b>	S/i				
<b>Intervenção:</b>	<b>Tipo de Intervenção:</b> Intervenção ligeira <b>Estimativa Global: 32.200€</b>

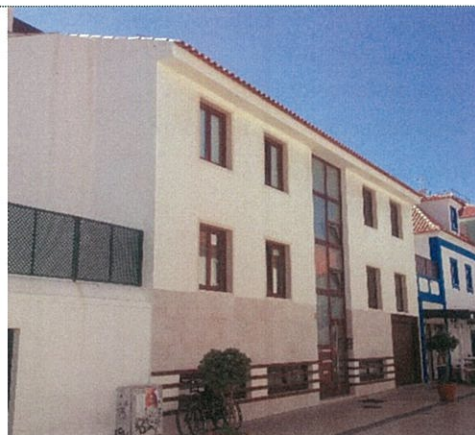
<b>Identificação do Imóvel</b>	Código de identificação na ORU	<b>0103</b>			
<b>Matriz:</b>					
<b>Localização:</b>	Rua Dr. Eduardo Burnay

Legenda: Planta de localização do imóvel na ORU-s/escala				
<b>Proprietário (s):</b>	Lurdes Maria Pires Correia				
<b>Data de Construção:</b>	1981 a 1990				
<b>Área do terreno:</b>	S/i				
<b>Área coberta:</b>	123,80 m <sup>2</sup>				
<b>Área descoberta:</b>	S/i				
<b>N.º de Pisos Total</b>	4				
Abaixo da cota de soleira	1				
Acima da cota de soleira	3				
<b>Utilização:</b>	Habitação				
<b>N.º de fogos:</b>	6				
<b>Revestimento exterior:</b>					
<b>Tipo</b>	Reboco tradicional ou marmorite. Paredes de alvenaria, com placa				
<b>Cor</b>	Beje				
<b>Cobertura</b>	Inclinada - revestida a telhas cerâmicas ou de betão				
<b>Vãos</b>	Alumínio				
<b>Anexos:</b>	Não				
<b>Estacionamento:</b>	Não – com garagem				
<b>Acessibilidades:</b>	Não				
<b>Logradouro:</b>	Não				
<b>Muros:</b>	Não				
<b>Estado de Conservação*:</b>	1-Péssimo	2-Mau	3- Médio	4-Bom	5-Excelente
				X	
<b>Processos:</b>	OP-1063/2002, Licença obras: 127/2004 e Licença utilização: 134/2006

<b>Intervenção:</b>	Sem necessidade de intervenção

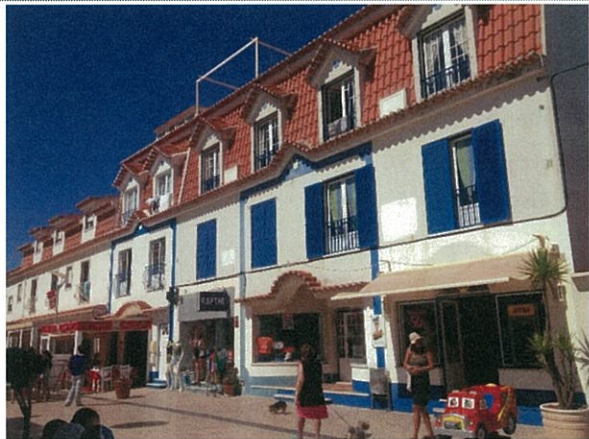
<b>Identificação do Imóvel</b>	Código de identificação na ORU	0105			
<b>Matriz:</b>					
<b>Localização:</b>	Rua Dr. Eduardo Burnay

<p><b>Legenda:</b> Fotografia do Imóvel</p>				
<b>Tipo</b>	Reboco tradicional ou marmorite. Paredes de alvenaria, com placa				
<b>Cor</b>	Branco e azul				
<b>Cobertura</b>	Inclinada - revestida a telhas cerâmicas ou de Betão				
<b>Vãos</b>	Alumínio				
<b>Anexos:</b>	Não				
<b>Estacionamento:</b>	Não – sem garagem

<b>Acessibilidades:</b>	Sim				
<b>Logradouro:</b>	Não				
<b>Muros:</b>	Não				
<b>Estado de Conservação*:</b>	1-Péssimo	2-Mau	3- Médio	4-Bom	5-Excelente
			X		
<b>Processos:</b>	OP-159/1991, Licença obras: 752/1991 e Licença utilização: 596/1991				
<b>Intervenção:</b>	<b>Tipo de Intervenção:</b> Intervenção ligeira <b>Estimativa Global:</b> 279.500€

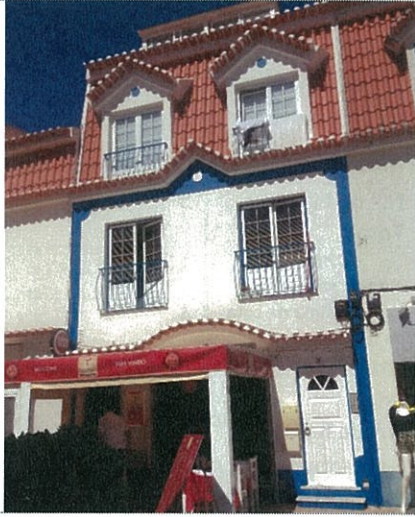
<b>Identificação do Imóvel</b>	Código de identificação na ORU	<b>0106</b>			
<b>Matriz:</b>					
<b>Localização:</b>	Rua Dr. Eduardo Burnay

<b>Área do terreno:</b>	S/i				
<b>Área coberta:</b>	90,95 m <sup>2</sup>				
<b>Área descoberta:</b>	S/i				
<b>N.º de Pisos Total</b>	4				
Abaixo da cota de soleira	0				
Acima da cota de soleira	4				
<b>Utilização:</b>	Habitação, comércio e serviços				
<b>N.º de fogos:</b>	3				
<b>estimento exterior:</b>					
<b>Tipo</b>	Reboco tradicional ou marmorite. Betão armado				
<b>Cor</b>	Branco e azul				
<b>Cobertura</b>	Inclinada - revestida a telhas cerâmicas ou de betão				
<b>Vãos</b>	Alumínio				
<b>Anexos:</b>	Não				
<b>Estacionamento:</b>	Não – sem garagem				
<b>Acessibilidades:</b>	Sim				
<b>Logradouro:</b>	Não

<b>Muros:</b>	Não				
<b>Estado de Conservação*:</b>	1-Péssimo	2-Mau	3- Médio	4-Bom	5-Excelente
				X	
<b>Processos:</b>	S/i				
<b>Intervenção:</b>	Sem necessidade de intervenção

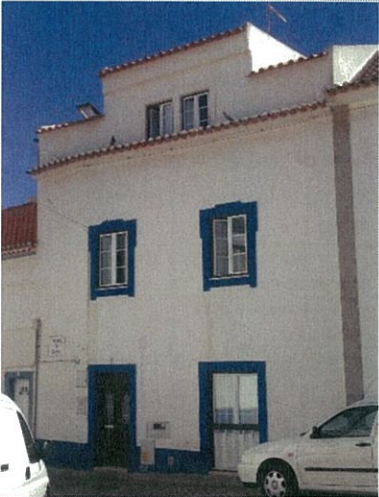
<b>Identificação do Imóvel</b>	Código de identificação na ORU	<b>0108</b>			
<b>Matriz:</b>					
<b>Localização:</b>	Calçada da Baleia

<b>Área do terreno:</b>	S/i				
<b>Área coberta:</b>	51,09 m <sup>2</sup>				
<b>Área descoberta:</b>	S/i				
<b>N.º de Pisos Total</b>	3				
Abaixo da cota de soleira	0				
Acima da cota de soleira	3				
<b>Utilização:</b>	Habitação				
<b>N.º de fogos:</b>	1				
<b>Revestimento exterior:</b>					
<b>Tipo</b>	Reboco tradicional ou marmorite. Paredes de alvenaria, com placa				
<b>Cor</b>	Branco e azul				
<b>Cobertura</b>	Inclinada - revestida a telhas cerâmicas ou de betão				
<b>Vãos</b>	Alumínio				
<b>Anexos:</b>	Não				
<b>Estacionamento:</b>	Não – sem garagem				
<b>Acessibilidades:</b>	Não				
<b>Logradouro:</b>	Não

<b>Muros:</b>	Não				
<b>Estado de Conservação*:</b>	1-Péssimo	2-Mau	3- Médio	4-Bom	5-Excelente
			X		
<b>Processos:</b>	S/i				
<b>Intervenção:</b>	<b>Tipo de Intervenção:</b> Intervenção ligeira <b>Estimativa Global:</b> 38.400€
