## ÁREA DE REABILITAÇÃO URBANA | ERICEIRA

ANEXO

V | FICHAS INDIVIDUAIS DE CARACTERIZAÇÃO DO EDIFICADO

JULHO 2018

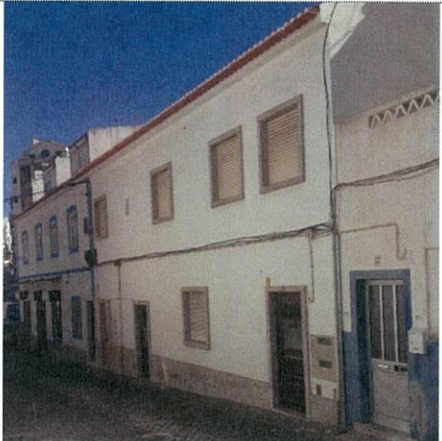
<b>Identificação do Imóvel</b>	Código de identificação na ORU	<b>0110</b>			
<b>Matriz:</b>					
<b>Localização:</b>	Calçada da Baleia

<b>Legenda:</b> Fotografia do Imóvel				
<b>Tipo</b>	Reboco tradicional ou marmorite. Paredes de alvenaria, sem placa				
<b>Cor</b>	Branco				
<b>Cobertura</b>	Inclinada - revestida a telhas cerâmicas ou de betão				
<b>Vãos</b>	Madeira				
<b>Anexos:</b>	Não				
<b>Estacionamento:</b>	Não – sem garagem				
<b>Acessibilidades:</b>	Sim				
<b>Logradouro:</b>	Não				
<b>Muros:</b>	Não				
<b>Estado de Conservação*:</b>	1-Péssimo	2-Mau	3- Médio	4-Bom	5-Excelente
			X		
<b>Processos:</b>	S/i

<b>Intervenção:</b>	<b>Tipo de Intervenção:</b> Intervenção ligeira <b>Estimativa Global:</b> 41.200€

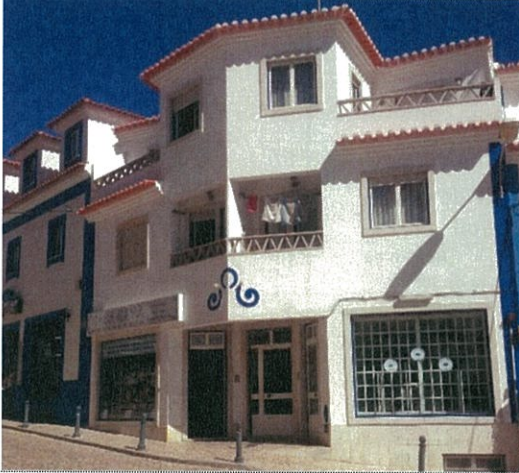
<b>Área do terreno:</b>	S/i				
<b>Área coberta:</b>	114,10 m <sup>2</sup>				
<b>Área descoberta:</b>	S/i				
<b>N.º de Pisos Total</b>	4				
Abaixo da cota de soleira	1				
Acima da cota de soleira	3				
<b>Utilização:</b>	Habitação e comércio				
<b>N.º de fogos:</b>	4				
<b>Revestimento exterior:</b>		Legenda: Fotografia do Imóvel			
<b>Tipo</b>	Reboco tradicional ou marmorite. Paredes de alvenaria, sem placa				
<b>Cor</b>	Branco e azul				
<b>Cobertura</b>	Inclinada - revestida a telhas cerâmicas ou de betão				
<b>Vãos</b>	Alumínio				
<b>Anexos:</b>	Não				
<b>Estacionamento:</b>	Não – sem garagem

<b>Acessibilidades:</b>	Sim				
<b>Logradouro:</b>	Não				
<b>Muros:</b>	Não				
<b>Estado de Conservação*:</b>	1-Péssimo	2-Mau	3- Médio	4-Bom	5-Excelente
				X	
<b>Processos:</b>	OP-85/1992, Licença obras: 1507/1992 e Licença utilização 246/1994 (Casa dos Ouriços)				
<b>Intervenção:</b>	Sem necessidade de intervenção

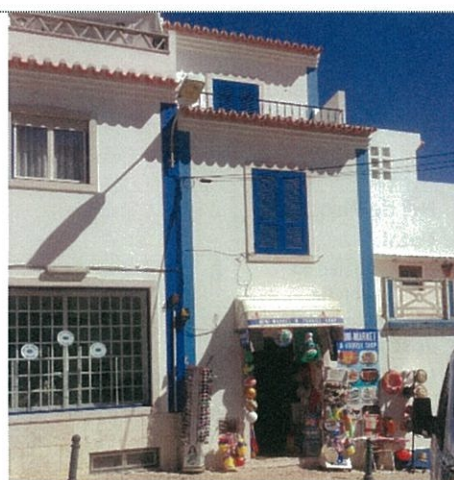
<b>Identificação do Imóvel</b>	Código de identificação na ORU	<b>0113</b>			
<b>Matriz:</b>					
<b>Localização:</b>	Calçada da Baleia

Legenda: Planta de localização do imóvel na ORU-s/escala				
<b>Proprietário (s):</b>	José Luís Faria Azeiteiro				
<b>Data de Construção:</b>	1971 a 1980				
<b>Área do terreno:</b>	S/i				
<b>Área coberta:</b>	90,02 m <sup>2</sup>				
<b>Área descoberta:</b>	S/i				
<b>N.º de Pisos Total</b>	3				
Abaixo da cota de soleira	0				
Acima da cota de soleira	3				
<b>Utilização:</b>	Habitação e comércio				
<b>N.º de fogos:</b>	1				
<b>Revestimento exterior:</b>					
<b>Tipo</b>	Reboco tradicional ou marmorite. Paredes de alvenaria, sem placa				
<b>Cor</b>	Branco e azul				
<b>Cobertura</b>	Inclinada - revestida a telhas cerâmicas ou de betão				
<b>Vãos</b>	Madeira e alumínio				
<b>Anexos:</b>	Não				
<b>Estacionamento:</b>	Não – sem garagem				
<b>Acessibilidades:</b>	Não

<b>Logradouro:</b>	Não				
<b>Muros:</b>	Não				
<b>Estado de Conservação*:</b>	1-Péssimo	2-Mau	3- Médio	4-Bom	5-Excelente
			X		
<b>Processos:</b>	OP-498/1992, Licença obras: 1131/1993 e Licença utilização: 1131/1994 (Galinha Gorda)				
<b>Intervenção:</b>	<b>Tipo de Intervenção:</b> Intervenção ligeira <b>Estimativa Global: 74.700€</b>

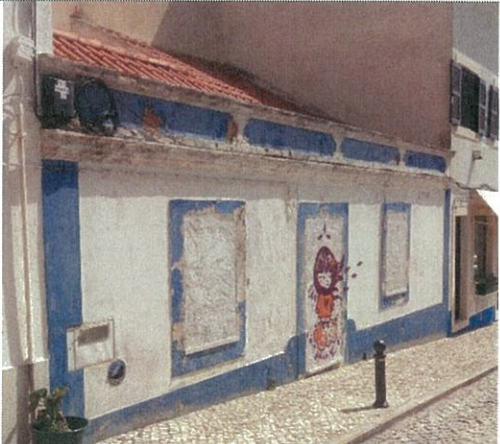
<b>Identificação do Imóvel</b>	Código de identificação na ORU	<b>0116</b>			
<b>Matriz:</b>					
<b>Localização:</b>	Calçada da Baleia

<b>Área do terreno:</b>	S/i				
<b>Área coberta:</b>	68,28 m <sup>2</sup>				
<b>Área descoberta:</b>	S/i				
<b>N.º de Pisos Total</b>	1				
Abaixo da cota de soleira	0				
Acima da cota de soleira	1				
<b>Utilização:</b>	Devoluto				
<b>N.º de fogos:</b>	1				
<b>Revestimento exterior:</b>		<b>Legenda:</b> Fotografia do Imóvel			
<b>Tipo</b>	Reboco tradicional ou marmorite. Paredes de alvenaria, sem placa				
<b>Cor</b>	Branco e azul				
<b>Cobertura</b>	Inclinada - revestida a telhas cerâmicas ou de betão				
<b>Vãos</b>	S/i				
<b>Anexos:</b>	Não				
<b>Estacionamento:</b>	Não – sem garagem				
<b>Acessibilidades:</b>	Sim

<b>Logradouro:</b>	Não				
<b>Muros:</b>	Não				
<b>Estado de Conservação*:</b>	<b>1-Péssimo</b>	<b>2-Mau</b>	<b>3- Médio</b>	<b>4-Bom</b>	<b>5-Excelente</b>
	X				
<b>Processos:</b>	OP-767/2004, Licença obras: 90/2006				
<b>Intervenção:</b>	<b>Tipo de Intervenção:</b> Grande intervenção <b>Estimativa Global: 47.800€</b>

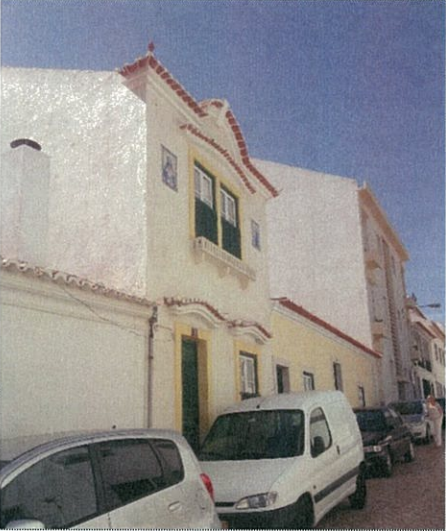
<b>Identificação do Imóvel</b>	Código de identificação na ORU	<b>0123</b>			
<b>Matriz:</b>					
<b>Localização:</b>	Rua do Ericeira

<b>Área do terreno:</b>	S/i				
<b>Área coberta:</b>	36,15 m <sup>2</sup>				
<b>Área descoberta:</b>	S/i				
<b>N.º de Pisos Total</b>	2				
<b>Abaixo da cota de soleira</b>	0				
<b>Acima da cota de soleira</b>	2				
<b>Utilização:</b>	Habitação				
<b>N.º de fogos:</b>	1				
<b>Revestimento exterior:</b>	<b>Legenda:</b> Fotografia do Imóvel				
<b>Tipo</b>	Reboco tradicional ou marmorite. Paredes de alvenaria, com placa				
<b>Cor</b>	Branco e amarelo				
<b>Cobertura</b>	Inclinada - revestida a telhas cerâmicas ou de betão				
<b>Vãos</b>	Madeira				
<b>Anexos:</b>	Não				
<b>Estacionamento:</b>	Não – sem garagem				
<b>Acessibilidades:</b>	Sim				
<b>Logradouro:</b>	Não				
<b>Muros:</b>	Não				
<b>Estado de Conservação*:</b>	<b>1-Péssimo</b>	<b>2-Mau</b>	<b>3- Médio</b>	<b>4-Bom</b>	<b>5-Excelente</b>

X			
<b>Processos:</b>	S/i				
<b>Intervenção:</b>	<b>Tipo de Intervenção:</b> Intervenção média <b>Estimativa Global: 32.600€</b>

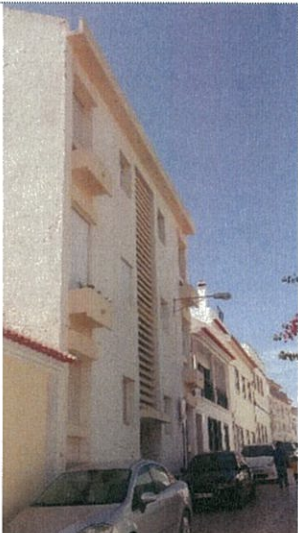
<b>Identificação do Imóvel</b>	Código de identificação na ORU	<b>0125</b>			
<b>Matriz:</b>					
<b>Localização:</b>	Rua do Ericeira

<b>Área do terreno:</b>	S/i				
<b>Área coberta:</b>	147,57 m <sup>2</sup>				
<b>Área descoberta:</b>	S/i				
<b>N.º de Pisos Total</b>	3				
Abaixo da cota de soleira	0				
Acima da cota de soleira	3				
<b>Utilização:</b>	Habitação				
<b>N.º de fogos:</b>	S/i				
<b>Revestimento exterior:</b>	<b>Legenda:</b> Fotografia do Imóvel				
<b>Tipo</b>	Reboco tradicional ou marmorite. Paredes de alvenaria, com placa				
<b>Cor</b>	Branco e amarelo				
<b>Cobertura</b>	Inclinada - revestida a telhas cerâmicas ou de betão				
<b>Vãos</b>	Madeira/ Alumínio				
<b>Anexos:</b>	Não				
<b>Estacionamento:</b>	Não – sem garagem				
<b>Acessibilidades:</b>	Sim

<b>Logradouro:</b>	Não				
<b>Muros:</b>	Não				
<b>Estado de Conservação*:</b>	1-Péssimo	2-Mau	3- Médio	4-Bom	5-Excelente
			X		
<b>Processos:</b>	OP-1751/1963 Lic. obras: 1933/1963 e lic. utilização: 282/1964				
<b>Intervenção:</b>	<b>Tipo de Intervenção:</b> Intervenção ligeira <b>Estimativa Global: 199.300€</b>

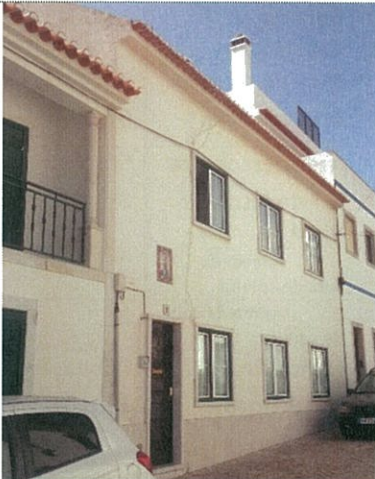
<b>Identificação do Imóvel</b>	Código de identificação na ORU	<b>0127</b>			
<b>Matriz:</b>					
<b>Localização:</b>	Rua do Ericeira

<b>Área do terreno:</b>	S/i				
<b>Área coberta:</b>	95,22 m <sup>2</sup>				
<b>Área descoberta:</b>	S/i				
<b>N.º de Pisos Total</b>	2				
Abaixo da cota de soleira	0				
Acima da cota de soleira	2				
<b>Utilização:</b>	Habitação				
<b>N.º de fogos:</b>	1				
<b>Revestimento exterior:</b>					
<b>Tipo</b>	Reboco tradicional ou marmorite. Paredes de alvenaria, com placa				
<b>Cor</b>	Branco				
<b>Cobertura</b>	Inclinada - revestida a telhas cerâmicas ou de betão				
<b>Vãos</b>	Alumínio / Madeira				
<b>Anexos:</b>	Não				
<b>Estacionamento:</b>	Não – sem garagem				
<b>Acessibilidades:</b>	Não				
<b>Logradouro:</b>	Não				
<b>Muros:</b>	Não

<b>Estado de Conservação*:</b>	<b>1-Péssimo</b>	<b>2-Mau</b>	<b>3- Médio</b>	<b>4-Bom</b>	<b>5-Excelente</b>
			X		
<b>Processos:</b>	S/i				
<b>Intervenção:</b>	<b>Tipo de Intervenção:</b> Intervenção ligeira <b>Estimativa Global:</b> 47.700€

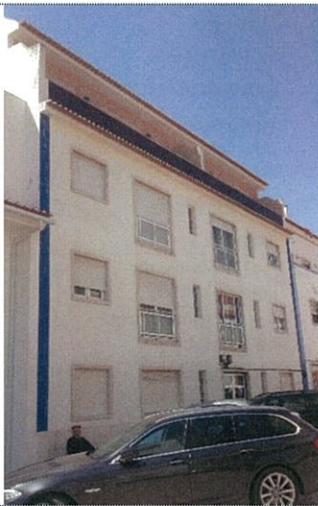
<b>Identificação do Imóvel</b>	Código de identificação na ORU	<b>0132</b>			
<b>Matriz:</b>					
<b>Localização:</b>	Rua do Ericeira

<b>Área do terreno:</b>	S/i				
<b>Área coberta:</b>	156,91m <sup>2</sup>				
<b>Área descoberta:</b>	S/i				
<b>N.º de Pisos Total</b>	5				
<b>Abaixo da cota de soleira</b>	0				
<b>Acima da cota de soleira</b>	5				
<b>Utilização:</b>	Habitação				
<b>N.º de fogos:</b>	10				
<b>Revestimento exterior:</b>					
<b>Tipo</b>	Reboco tradicional ou marmorite. Betão armado				
<b>Cor</b>	Branco e azul				
<b>Cobertura</b>	Inclinada - revestida a telhas cerâmicas ou de betão				
<b>Vãos</b>	Alumínio				
<b>Anexos:</b>	Não				
<b>Estacionamento:</b>	Sim – sem garagem				
<b>Acessibilidades:</b>	Sim				
<b>Logradouro:</b>	Não

<b>Muros:</b>	Não				
<b>Estado de Conservação*:</b>	1-Péssimo	2-Mau	3- Médio	4-Bom	5-Excelente
				X	
<b>Processos:</b>	S/i				
<b>Intervenção:</b>	Sem necessidade de intervenção

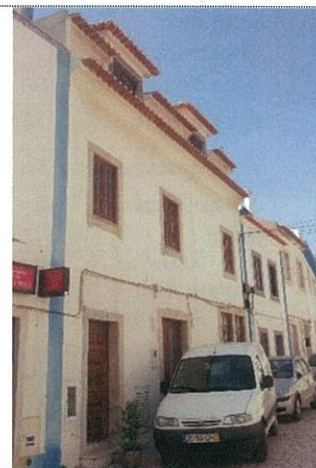
<b>Identificação do Imóvel</b>	Código de identificação na ORU	<b>0134</b>			
<b>Matriz:</b>					
<b>Localização:</b>	Rua do Ericeira

Legenda: Planta de localização do imóvel na ORU-s/escala				
<b>Proprietário (s):</b>	S/i				
<b>Data de Construção:</b>	1981 a 1990				
<b>Área do terreno:</b>	S/i				
<b>Área coberta:</b>	113,57m <sup>2</sup>				
<b>Área descoberta:</b>	S/i				
<b>N.º de Pisos Total</b>	3				
Abaixo da cota de soleira	0				
Acima da cota de soleira	3				
<b>Utilização:</b>	Habitação				
<b>N.º de fogos:</b>	2				
<b>Revestimento exterior:</b>					
<b>Tipo</b>	Reboco tradicional ou marmorite. Betão armado				
<b>Cor</b>	Branco				
<b>Cobertura</b>	Inclinada - revestida a telhas cerâmicas ou de betão				
<b>Vãos</b>	Madeira				
<b>Anexos:</b>	Não				
<b>Estacionamento:</b>	Não – sem garagem				
<b>Acessibilidades:</b>	Não				
<b>Logradouro:</b>	Não				
<b>Muros:</b>	Não				
<b>Estado de Conservação*:</b>	1-Péssimo	2-Mau	3- Médio	4-Bom	5-Excelente

X		
<b>Processos:</b>	S/i				
<b>Intervenção:</b>	<b>Tipo de Intervenção:</b> Intervenção ligeira <b>Estimativa Global:</b> 85.200€

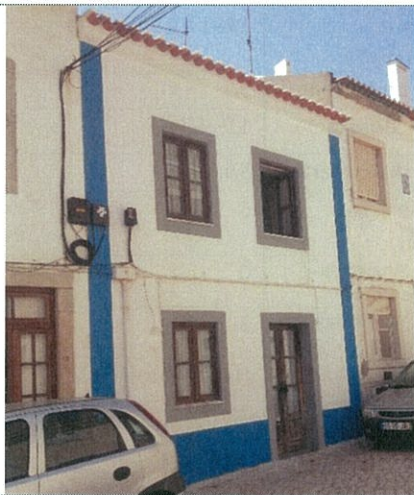
<b>Identificação do Imóvel</b>	Código de identificação na ORU	<b>0135</b>			
<b>Matriz:</b>					
<b>Localização:</b>	Rua do Ericeira	 			
		<b>Legenda:</b> Planta de localização do imóvel na ORU-s/escala			
<b>Proprietário (s):</b>	S/i				
<b>Data de Construção:</b>	1981 a 1990

<b>Área do terreno:</b>	S/i				
<b>Área coberta:</b>	78,93 m <sup>2</sup>				
<b>Área descoberta:</b>	S/i				
<b>N.º de Pisos Total</b>	2				
<b>Abaixo da cota de soleira</b>	0				
<b>Acima da cota de soleira</b>	2				
<b>Utilização:</b>	Habitação				
<b>N.º de fogos:</b>	1				
<b>Revestimento exterior:</b>					
<b>Tipo</b>	Reboco tradicional ou marmorite. Paredes de alvenaria, com placa				
<b>Cor</b>	Branco, azul e cinza				
<b>Cobertura</b>	Inclinada - revestida a telhas cerâmicas ou de betão				
<b>Vãos</b>	Madeira				
<b>Anexos:</b>	Não				
<b>Estacionamento:</b>	Não – sem garagem				
<b>Acessibilidades:</b>	Sim				
<b>Logradouro:</b>	Não

<b>Muros:</b>	Não				
<b>Estado de Conservação*:</b>	<b>1-Péssimo</b>	<b>2-Mau</b>	<b>3- Médio</b>	<b>4-Bom</b>	<b>5-Excelente</b>
			X		
<b>Processos:</b>	S/i				
<b>Intervenção:</b>	<b>Tipo de Intervenção:</b> Intervenção ligeira <b>Estimativa Global: 85.200€</b>

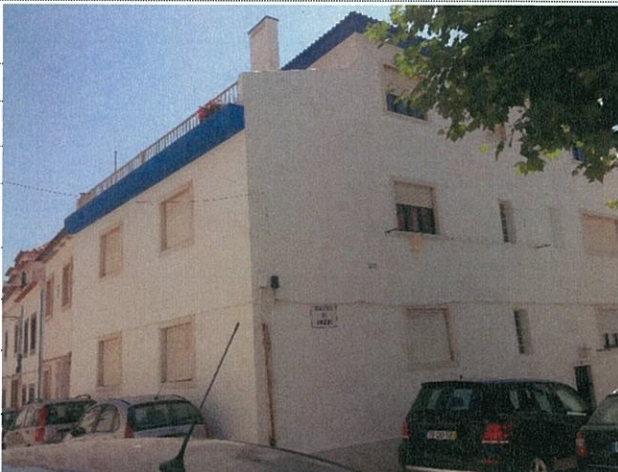
<b>Identificação do Imóvel</b>	Código de identificação na ORU	0137			
<b>Matriz:</b>					
<b>Localização:</b>	Rua do Ericeira

<b>Área do terreno:</b>	S/i				
<b>Área coberta:</b>	126,87m <sup>2</sup>				
<b>Área descoberta:</b>	S/i				
<b>N.º de Pisos Total</b>	3				
<b>Abaixo da cota de soleira</b>	0				
<b>Acima da cota de soleira</b>	3				
<b>Utilização:</b>	Habitação				
<b>N.º de fogos:</b>	2				
<b>Revestimento exterior:</b>					
<b>Tipo</b>	Reboco tradicional ou marmorite. Betão armado				
<b>Cor</b>	Branco e azul				
<b>Cobertura</b>	Inclinada - revestida a telhas cerâmicas ou de betão				
<b>Vãos</b>	Madeira				
<b>Anexos:</b>	Não				
<b>Estacionamento:</b>	Não – com garagem				
<b>Acessibilidades:</b>	Não				
<b>Logradouro:</b>	Não				
<b>Muros:</b>	Não

<b>Estado de Conservação*:</b>	<b>1-Péssimo</b>	<b>2-Mau</b>	<b>3- Médio</b>	<b>4-Bom</b>	<b>5-Excelente</b>
			X		
<b>Processos:</b>	S/i				
<b>Intervenção:</b>	<b>Tipo de Intervenção:</b> Intervenção ligeira <b>Estimativa Global:</b> 92.200€

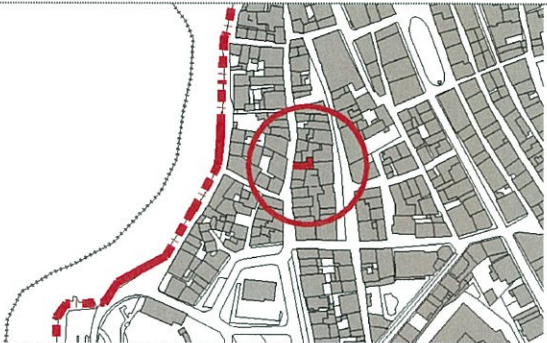
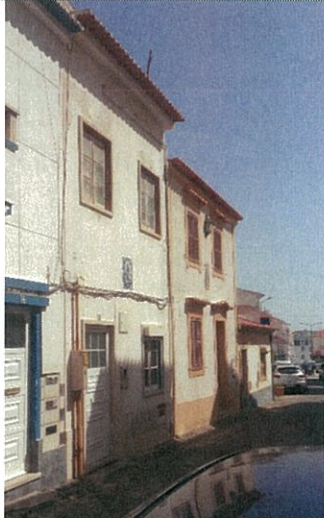
<b>Identificação do Imóvel</b>	Código de identificação na ORU	<b>0148</b>			
<b>Matriz:</b>					
<b>Localização:</b>	Rua Alves Crespo

<b>Legenda:</b> Fotografia do Imóvel				
<b>Tipo</b>	Reboco tradicional ou marmorite, Paredes de alvenaria, sem placa				
<b>Cor</b>	Branco				
<b>Cobertura</b>	Inclinada - revestida a telhas cerâmicas ou de betão				
<b>Vãos</b>	Alumínio/ Madeira				
<b>Anexos:</b>	Não				
<b>Estacionamento:</b>	Não – sem garagem				
<b>Acessibilidades:</b>	Não

<b>Logradouro:</b>	Não				
<b>Muros:</b>	Não				
<b>Estado de Conservação*:</b>	<b>1-Péssimo</b>	<b>2-Mau</b>	<b>3- Médio</b>	<b>4-Bom</b>	<b>5-Excelente</b>
		X			
<b>Processos:</b>	OP-56/1960				
<b>Intervenção:</b>	<b>Tipo de Intervenção:</b> Intervenção média <b>Estimativa Global: 92.500€</b>

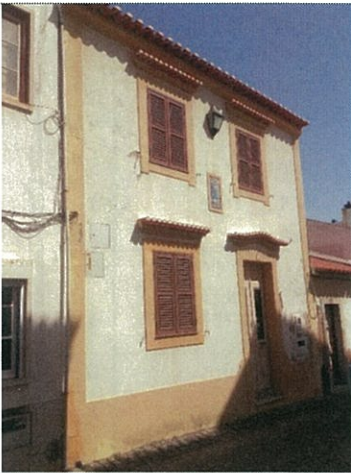
<b>Identificação do Imóvel</b>	Código de identificação na ORU	<b>0149</b>			
<b>Matriz:</b>					
<b>Localização:</b>	Rua Alves Crespo

<b>Área do terreno:</b>	S/i				
<b>Área coberta:</b>	56,42 m <sup>2</sup>				
<b>Área descoberta:</b>	S/i				
<b>N.º de Pisos Total</b>	2				
<b>Abaixo da cota de soleira</b>	0				
<b>Acima da cota de soleira</b>	2				
<b>Utilização:</b>	Habitação				
<b>N.º de fogos:</b>	1				
<b>Revestimento exterior:</b>	<b>Legenda:</b> Fotografia do Imóvel				
<b>Tipo</b>	Reboco tradicional ou marmorite. Betão armado				
<b>Cor</b>	Branco e amarelo				
<b>Cobertura</b>	Inclinada - revestida a telhas cerâmicas ou de betão				
<b>Vãos</b>	Madeira				
<b>Anexos:</b>	Sim				
<b>Estacionamento:</b>	Não – sem garagem				
<b>Acessibilidades:</b>	Não

<b>Logradouro:</b>	Sim				
<b>Muros:</b>	Não				
<b>Estado de Conservação*:</b>	<b>1-Péssimo</b>	<b>2-Mau</b>	<b>3- Médio</b>	<b>4-Bom</b>	<b>5-Excelente</b>
		X			
<b>Processos:</b>	S/i				
<b>Intervenção:</b>	<b>Tipo de Intervenção:</b> Intervenção média <b>Estimativa Global: 50.800€</b>

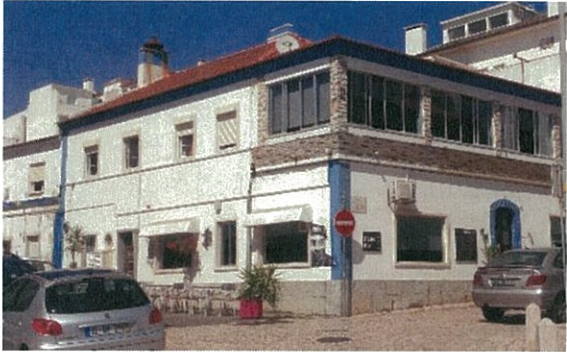
<b>Identificação do Imóvel</b>	Código de identificação na ORU	<b>0154</b>			
<b>Matriz:</b>					
<b>Localização:</b>	Rua Alves Crespo

<b>Legenda:</b> Fotografia do Imóvel				
<b>Tipo</b>	Reboco tradicional ou marmorite. Paredes de alvenaria, com placa				
<b>Cor</b>	Branco e azul				
<b>Cobertura</b>	Inclinada - revestida a telhas cerâmicas ou de betão				
<b>Vãos</b>	Alumínio				
<b>Anexos:</b>	Não				
<b>Estacionamento:</b>	Não – sem garagem

<b>Acessibilidades:</b>	Não				
<b>Logradouro:</b>	Não				
<b>Muros:</b>	Não				
<b>Estado de Conservação*:</b>	1-Péssimo	2-Mau	3- Médio	4-Bom	5-Excelente
			X		
<b>Processos:</b>	OP-1053/1962, lic. obras: 1480/1962 e lic. utilização: 861/1963				
<b>Intervenção:</b>	<b>Tipo de Intervenção:</b> Intervenção ligeira <b>Estimativa Global: 95.100€</b>

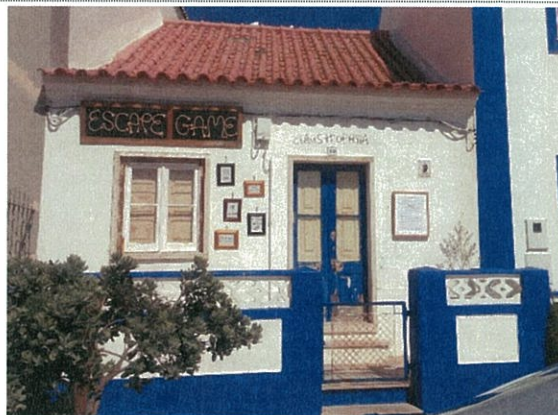
**Legenda:** Fotografia do Imóvel

<b>Legenda:</b> Planta de localização do imóvel na ORU-s/escala				
<b>Proprietário (s):</b>	S/i				
<b>Data de Construção:</b>	1971 a 1980				
<b>Área do terreno:</b>	S/i				
<b>Área coberta:</b>	54,55 m <sup>2</sup>				
<b>Área descoberta:</b>	S/i				
<b>N.º de Pisos Total</b>	1				
Abaixo da cota de soleira	0				
Acima da cota de soleira	1				
<b>Utilização:</b>	Habitação				
<b>N.º de fogos:</b>	1				
<b>Revestimento exterior:</b>					
<b>Tipo</b>	Reboco tradicional ou marmorite. Paredes de alvenaria, com placa				
<b>Cor</b>	Branco e azul				
<b>Cobertura</b>	Inclinada - revestida a telhas cerâmicas ou de betão				
<b>Vãos</b>	Madeira				
<b>Anexos:</b>	Sim				
<b>Estacionamento:</b>	Não – sem garagem				
<b>Acessibilidades:</b>	Não				
<b>Logradouro:</b>	Sim				
<b>Muros:</b>	Sim				
<b>Estado de Conservação*:</b>	<b>1-Péssimo</b>	<b>2-Mau</b>	<b>3- Médio</b>	<b>4-Bom</b>	<b>5-Excelente</b>
		X			
<b>Processos:</b>	S/i

<b>Intervenção:</b>	<b>Tipo de Intervenção:</b> Intervenção média <b>Estimativa Global:</b> 24.600€

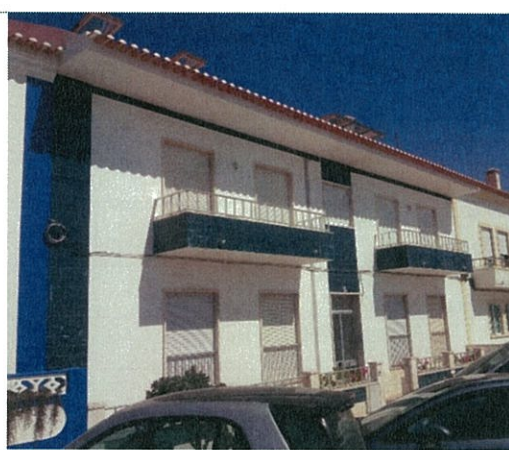
Legenda: Fotografia do Imóvel				
<b>Tipo</b>	Reboco tradicional ou marmorite. Paredes de alvenaria, com placa				
<b>Cor</b>	Branco e mosaico				
<b>Cobertura</b>	Inclinada - revestida a telhas cerâmicas ou de betão				
<b>Vãos</b>	Alumínio e Madeira				
<b>Anexos:</b>	Não

<b>Estacionamento:</b>	Não – sem garagem				
<b>Acessibilidades:</b>	Sim				
<b>Logradouro:</b>	Sim				
<b>Muros:</b>	Sim				
<b>Estado de Conservação*:</b>	1-Péssimo	2-Mau	3- Médio	4-Bom	5-Excelente
			X		
<b>Processos:</b>	OP-7609/1973, lic. obras: 807/1974 e lic. utilização:204/1975; OP-507/1994; OP -216/2015, lic. obras: 91/2016				
<b>Intervenção:</b>	<b>Tipo de Intervenção:</b> Intervenção ligeira <b>Estimativa Global: 153.900€</b>

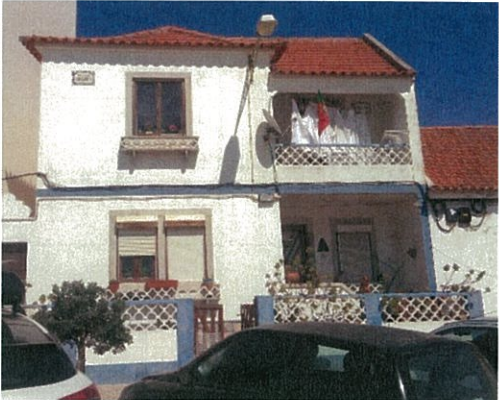
<b>Área do terreno:</b>	S/i				
<b>Área coberta:</b>	80,60 m <sup>2</sup>				
<b>Área descoberta:</b>	S/i				
<b>N.º de Pisos Total</b>	2				
Abaixo da cota de soleira	0				
Acima da cota de soleira	2				
<b>Utilização:</b>	Habitação				
<b>N.º de fogos:</b>	2				
<b>Revestimento exterior:</b>					
<b>Tipo</b>	Reboco tradicional ou marmorite. Paredes de alvenaria, com placa				
<b>Cor</b>	Branco e azul				
<b>Cobertura</b>	Inclinada - revestida a telhas cerâmicas ou de Betão				
<b>Vãos</b>	Madeira				
<b>Anexos:</b>	Sim				
<b>Estacionamento:</b>	Não– sem garagem				
<b>Acessibilidades:</b>	Sim				
<b>Logradouro:</b>	Sim

<b>Muros:</b>	Sim				
<b>Estado de Conservação*:</b>	<b>1-Péssimo</b>	<b>2-Mau</b>	<b>3- Médio</b>	<b>4-Bom</b>	<b>5-Excelente</b>
		X			
<b>Processos:</b>	S/i				
<b>Intervenção:</b>	<b>Tipo de Intervenção:</b> Intervenção média <b>Estimativa Global: 72.600€</b>

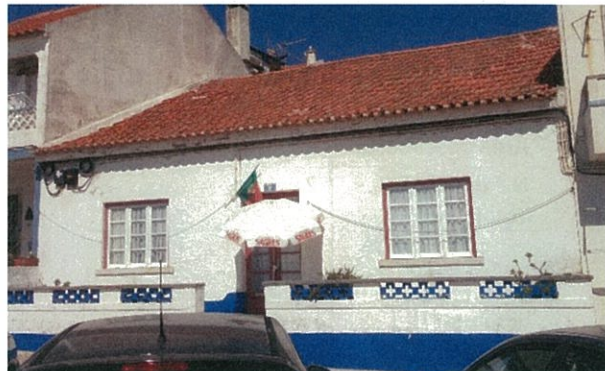
<b>Legenda:</b> Fotografia do Imóvel			
<b>Tipo</b>	Reboco tradicional ou marmorite. Paredes de alvenaria, com placa				
<b>Cor</b>	Branco e azul				
<b>Cobertura</b>	Inclinada - revestida a telhas cerâmicas ou de betão				
<b>Vãos</b>	Madeira				
<b>Anexos:</b>	Sim				
<b>Estacionamento:</b>	Não – sem garagem				
<b>Acessibilidades:</b>	Não

<b>Logradouro:</b>	Sim				
<b>Muros:</b>	Sim				
<b>Estado de Conservação*:</b>	<b>1-Péssimo</b>	<b>2-Mau</b>	<b>3- Médio</b>	<b>4-Bom</b>	<b>5-Excelente</b>
		X			
<b>Processos:</b>	S/i				
<b>Intervenção:</b>	<b>Tipo de Intervenção:</b> Intervenção média <b>Estimativa Global: 43.900€</b>

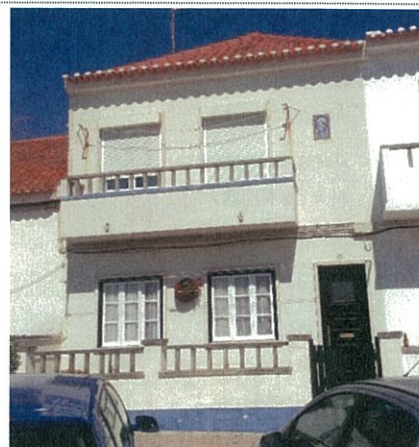
**Legenda:** Fotografia do Imóvel

<b>Identificação do Imóvel</b>	Código de identificação na ORU	<b>0162</b>			
<b>Matriz:</b>					
<b>Localização:</b>	Largo de Santa Marta	 			
		<b>Legenda:</b> Planta de localização do imóvel na ORU-s/escala			
<b>Proprietário (s):</b>	Laura da Nazaré Tenente Querido				
<b>Data de Construção:</b>	1961 a 1970				
<b>Área do terreno:</b>	S/i				
<b>Área coberta:</b>	90,44 m <sup>2</sup>				
<b>Área descoberta:</b>	S/i				
<b>N.º de Pisos Total</b>	2				
<b>Abaixo da cota de soleira</b>	0				
<b>Acima da cota de soleira</b>	2				
<b>Utilização:</b>	Habitação				
<b>N.º de fogos:</b>	2				
<b>Revestimento exterior:</b>					
<b>Tipo</b>	Reboco tradicional ou marmorite. Paredes de alvenaria, com placa				
<b>Cor</b>	Branco e azul				
<b>Cobertura</b>	Inclinada - revestida a telhas cerâmicas ou de betão				
<b>Vãos</b>	Alumínio e madeira				
<b>Anexos:</b>	Não				
<b>Estacionamento:</b>	Não – sem garagem				
<b>Acessibilidades:</b>	Sim

<b>Logradouro:</b>	Sim				
<b>Muros:</b>	Sim				
<b>Estado de Conservação*:</b>	<b>1-Péssimo</b>	<b>2-Mau</b>	<b>3- Médio</b>	<b>4-Bom</b>	<b>5-Excelente</b>
			X		
<b>Processos:</b>	Capa branca: 1306/19590 e 1526/1959				
<b>Intervenção:</b>	<b>Tipo de Intervenção:</b> Intervenção ligeira <b>Estimativa Global: 45.300€</b>

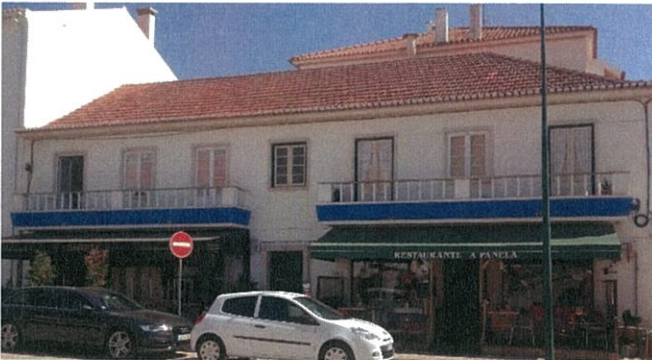
<b>Legenda:</b> Fotografia do Imóvel				
<b>Tipo</b>	Reboco tradicional ou marmorite. Paredes de alvenaria, com placa				
<b>Cor</b>	Branco e azul				
<b>Cobertura</b>	Inclinada - revestida a telhas cerâmicas ou de betão				
<b>Vãos</b>	Madeira				
<b>Anexos:</b>	Não				
<b>Estacionamento:</b>	Não - sem garagem

<b>Acessibilidades:</b>	Sim				
<b>Logradouro:</b>	Não				
<b>Muros:</b>	Não				
<b>Estado de Conservação*:</b>	1-Péssimo	2-Mau	3- Médio X	4-Bom	5-Excelente
<b>Processos:</b>	Capa Branca: lic. Utilização n.º 180/1957				
<b>Intervenção:</b>	<b>Tipo de Intervenção:</b> Intervenção ligeira <b>Estimativa Global: 103.700€</b>

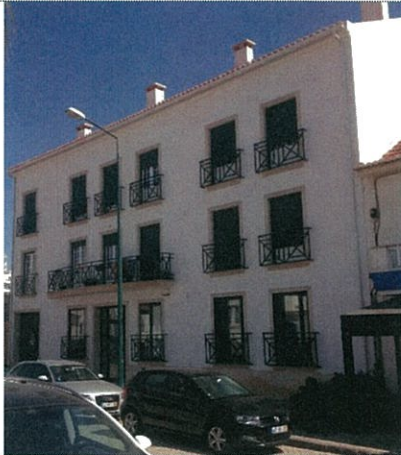
<b>Área do terreno:</b>	S/i														
<b>Área coberta:</b>	249,27 m <sup>2</sup>														
<b>Área descoberta:</b>	S/i														
<b>N.º de Pisos Total</b>	6														
Abaixo da cota de soleira	3														
Acima da cota de soleira	3														
<b>Utilização:</b>	Habitação														
<b>N.º de fogos:</b>	9														
<b>Revestimento exterior:</b>						Legenda: Fotografia do Imóvel									
<b>Tipo</b>	Reboco tradicional ou marmorite, Betão armado														
<b>Cor</b>	Branco														
<b>Cobertura</b>	Inclinada - revestida a telhas cerâmicas ou de Betão														
<b>Vãos</b>	Alumínio														
<b>Anexos:</b>	Não														
<b>Estacionamento:</b>	Não – com garagem														
<b>Acessibilidades:</b>	Sim														
<b>Logradouro:</b>	Não														
<b>Muros:</b>	Não														
<b>Estado de Conservação*:</b>	<table border="1" style="width: 100%; border-collapse: collapse;"> <tr> <td style="width: 20%; text-align: center;">1-Péssimo</td> <td style="width: 20%; text-align: center;">2-Mau</td> <td style="width: 20%; text-align: center;">3- Médio</td> <td style="width: 20%; text-align: center;">4-Bom</td> <td style="width: 20%; text-align: center;">5-Excelente</td> </tr> <tr> <td></td> <td></td> <td></td> <td style="text-align: center;">X</td> <td></td> </tr> </table>	1-Péssimo	2-Mau	3- Médio	4-Bom	5-Excelente				X					
1-Péssimo	2-Mau	3- Médio	4-Bom	5-Excelente											
			X												
<b>Processos:</b>	S/i														
<b>Intervenção:</b>	Sem necessidade de intervenção

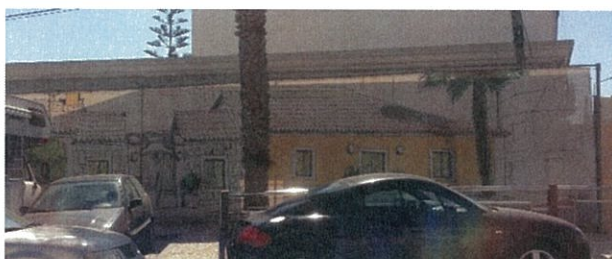
<b>Processos:</b>	OP-284/2015, lic. obras: 150/2016.				
<b>Intervenção:</b>	Em construção

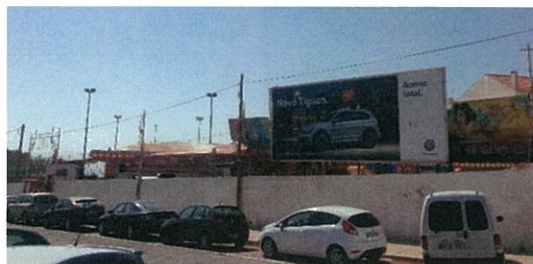
<b>Processos:</b>	OP-426/1997 e OP-15/2017				
<b>Intervenção:</b>	Em construção

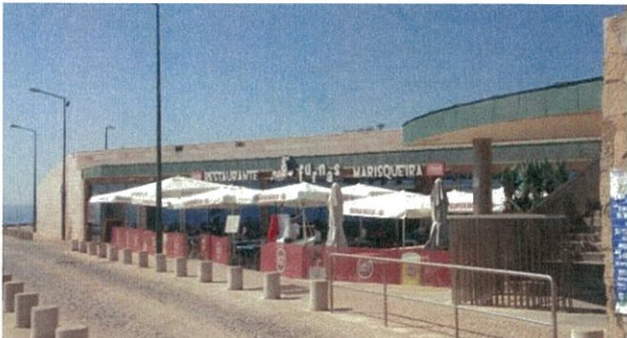
<b>N.º de fogos:</b>	0				
<b>Revestimento exterior:</b>		<b>Legenda:</b> Fotografia do Imóvel			
<b>Tipo</b>	Reboco tradicional ou marmorite, Betão armado				
<b>Cor</b>	Mosaicos				
<b>Cobertura</b>	Em terraço				
<b>Vãos</b>	Alumínio				
<b>Anexos:</b>	Não				
<b>Estacionamento:</b>	Não				
<b>Acessibilidades:</b>	Sim				
<b>Logradouro:</b>	Sim				
<b>Muros:</b>	Sim				
<b>Estado de Conservação*:</b>	<b>1-Péssimo</b>	<b>2-Mau</b>	<b>3- Médio</b>	<b>4-Bom</b>	<b>5-Excelente</b>

X	
<b>Processos:</b>	S/i				
<b>Intervenção:</b>	Sem necessidade de intervenção

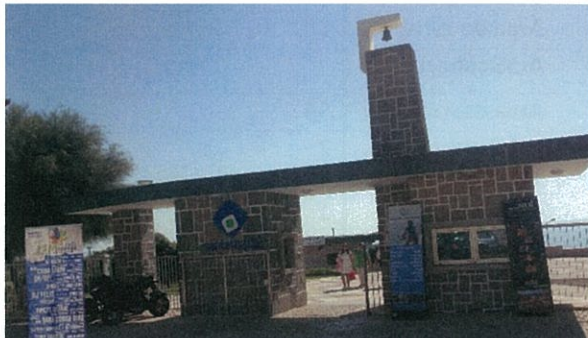
<b>N.º de fogos:</b>	0				
<b>Revestimento exterior:</b>		<b>Legenda:</b> Fotografia do Imóvel			
<b>Tipo</b>	Reboco tradicional ou marmorite. Paredes de alvenaria, com placa				
<b>Cor</b>	Mosaico				
<b>Cobertura</b>	Mista: inclinada e em terraço				
<b>Vãos</b>	Alumínio				
<b>Anexos:</b>	Não				
<b>Estacionamento:</b>	Não – som garagem

<b>Acessibilidades:</b>	Não				
<b>Logradouro:</b>	Sim				
<b>Muros:</b>	Sim				
<b>Estado de Conservação*:</b>	1-Péssimo	2-Mau	3- Médio	4-Bom	5-Excelente
				X	
<b>Processos:</b>	OM-DOU-SA-16/2004 e RO-73/2006				
<b>Intervenção:</b>	Sem necessidade de intervenção

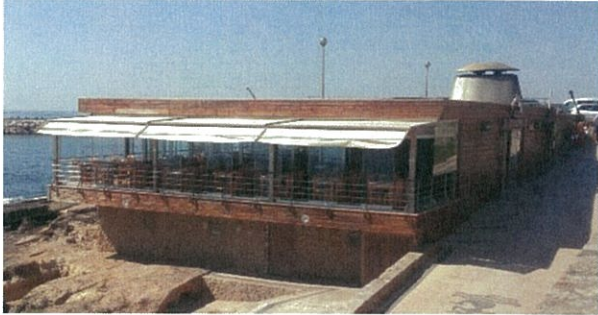
<b>N.º de fogos:</b>	0				
<b>Revestimento exterior:</b>		<b>Legenda: Fotografia do Imóvel</b>			
<b>Tipo</b>	Reboco tradicional ou marmorite. Betão armado				
<b>Cor</b>	Madeira e pedra				
<b>Cobertura</b>	Em terraço				
<b>Vãos</b>	Alumínio				
<b>Anexos:</b>	Não				
<b>Estacionamento:</b>	Sim – sem garagem				
<b>Acessibilidades:</b>	Sim				
<b>Logradouro:</b>	Sim				
<b>Muros:</b>	Não				
<b>Estado de Conservação*:</b>	<b>1-Péssimo</b>	<b>2-Mau</b>	<b>3- Médio</b>	<b>4-Bom</b>	<b>5-Excelente</b>

X	
<b>Processos:</b>	S/i				
<b>Intervenção:</b>	Sem necessidade de intervenção

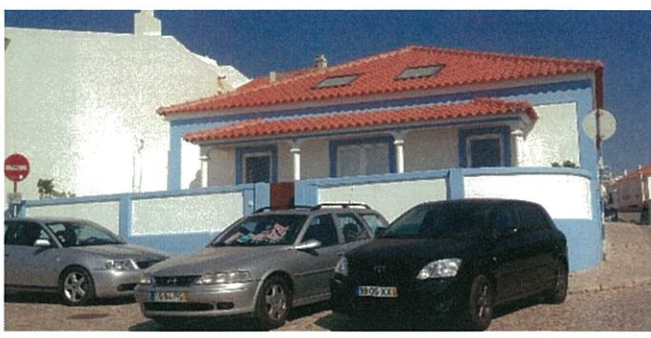
<b>Legenda:</b> Fotografia do Imóvel			
<b>Tipo</b>	Reboco tradicional ou marmorite. Paredes de alvenaria, com placa				
<b>Cor</b>	Branco e azul				
<b>Cobertura</b>	Inclinada - revestida a telhas cerâmicas ou de betão				
<b>Vãos</b>	Alumínio				
<b>Anexos:</b>	Não				
<b>Estacionamento:</b>	Não – sem garagem				
<b>Acessibilidades:</b>	Sim

<b>Logradouro:</b>	Sim				
<b>Muros:</b>	Sim				
<b>Estado de Conservação*:</b>	<b>1-Péssimo</b>	<b>2-Mau</b>	<b>3- Médio</b>	<b>4-Bom</b>	<b>5-Excelente</b>
					X
<b>Processos:</b>	S/i				
<b>Intervenção:</b>	Sem necessidade de intervenção

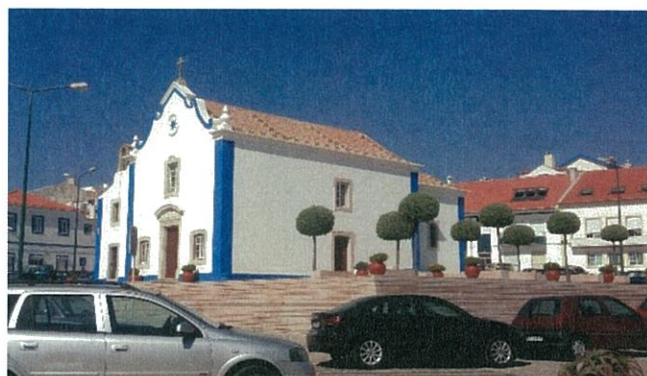
**Legenda:** Fotografia do Imóvel

<b>Muros:</b>	Não				
<b>Estado de Conservação*:</b>	1-Péssimo	2-Mau	3- Médio	4-Bom	5-Excelente
			X		
<b>Processos:</b>	S/i				
<b>Intervenção:</b>	<b>Tipo de Intervenção:</b> Intervenção ligeira <b>Estimativa Global:</b> 64.600€

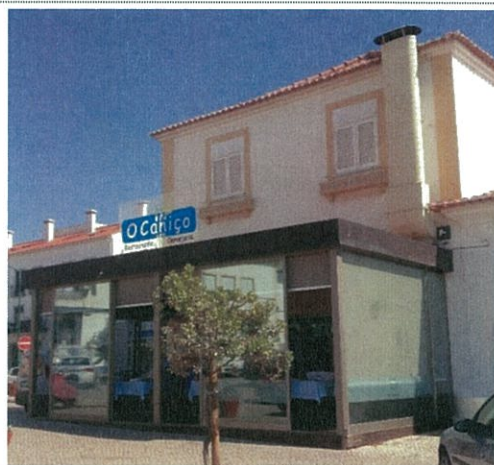
**Legenda:** Fotografia do Imóvel

<b>Legenda:</b> Planta de localização do imóvel na ORU-s/escala				
<b>Proprietário (s):</b>	S/i				
<b>Data de Construção:</b>	2006 a 2011				
<b>Área do terreno:</b>	S/i				
<b>Área coberta:</b>	120,72 m <sup>2</sup>				
<b>Área descoberta:</b>	S/i				
<b>N.º de Pisos Total</b>	2				
Abaixo da cota de soleira	0				
Acima da cota de soleira	2				
<b>Utilização:</b>	Habitação e comércio				
<b>N.º de fogos:</b>	1				
<b>Revestimento exterior:</b>					
<b>Tipo</b>	Reboco tradicional ou marmorite. Parede de alvenaria, com placa				
<b>Cor</b>	Branco e amarelo				
<b>Cobertura</b>	Inclinada - revestida a telhas cerâmicas ou de betão				
<b>Vãos</b>	Alumínio				
<b>Anexos:</b>	Não				
<b>Estacionamento:</b>	Não – sem garagem				
<b>Acessibilidades:</b>	Sim				
<b>Logradouro:</b>	Não				
<b>Muros:</b>	Não				
<b>Estado de Conservação*:</b>	1-Péssimo	2-Mau	3- Médio	4-Bom	5-Excelente
			X		
<b>Processos:</b>	S/i				
<b>Intervenção:</b>	<b>Tipo de Intervenção:</b> Intervenção ligeira <b>Estimativa Global:</b> 60.400€

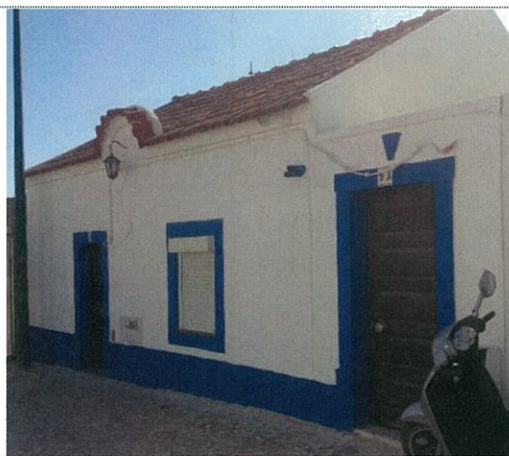
**Legenda:** Fotografia do Imóvel

<b>Legenda:</b> Planta de localização do imóvel na ORU-s/escala				
<b>Proprietário (s):</b>	S/i				
<b>Data de Construção:</b>	1961 a 1970				
<b>Área do terreno:</b>	S/i				
<b>Área coberta:</b>	153,35 m <sup>2</sup>				
<b>Área descoberta:</b>	S/i				
<b>N.º de Pisos Total</b>	1				
Abaixo da cota de soleira	0				
Acima da cota de soleira	1				
<b>Utilização:</b>	Habitação				
<b>N.º de fogos:</b>	1				
<b>Revestimento exterior:</b>					
<b>Tipo</b>	Reboco tradicional ou marmorite. Paredes de alvenaria, com placa				
<b>Cor</b>	Branco e azul				
<b>Cobertura</b>	Inclinada - revestida a telhas cerâmicas ou de betão				
<b>Vãos</b>	Madeira				
<b>Anexos:</b>	Não				
<b>Estacionamento:</b>	Não – sem garagem				
<b>Acessibilidades:</b>	Sim				
<b>Logradouro:</b>	Não				
<b>Muros:</b>	Não				
<b>Estado de Conservação*:</b>	1-Péssimo	2-Mau	3- Médio	4-Bom	5-Excelente
			X		
<b>Processos:</b>	S/i				
<b>Intervenção:</b>	<b>Tipo de Intervenção:</b> Intervenção ligeira <b>Estimativa Global:</b> 38.400€

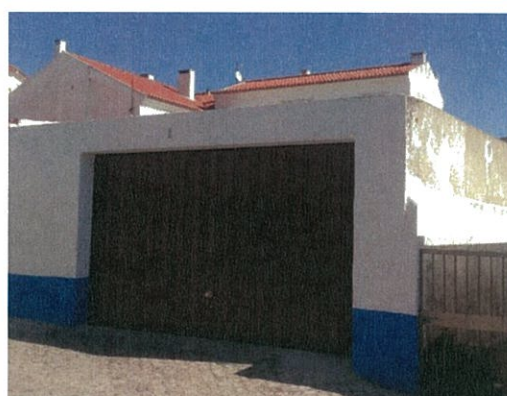
**Legenda:** Fotografia do Imóvel

<b>Estado de Conservação*:</b>	<b>1-Péssimo</b>	<b>2-Mau</b>	<b>3- Médio</b>	<b>4-Bom</b>	<b>5-Excelente</b>
			X		
<b>Processos:</b>	S/i				
<b>Intervenção:</b>	<b>Tipo de Intervenção:</b> Intervenção ligeira <b>Estimativa Global:</b> 24.800€

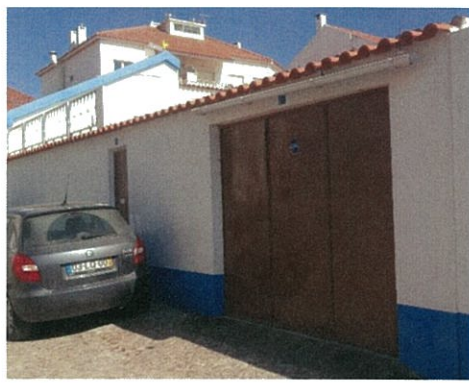
<b>Logradouro:</b>	Não				
<b>Muros:</b>	Não				
<b>Estado de Conservação*:</b>	1-Péssimo	2-Mau	3- Médio	4-Bom	5-Excelente
			X		
<b>Processos:</b>	S/i				
<b>Intervenção:</b>	<b>Tipo de Intervenção:</b> Intervenção ligeira <b>Estimativa Global: 18.800€</b>

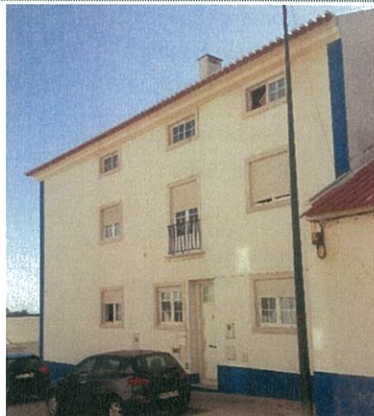
<b>Acessibilidades:</b>	Não								
<b>Logradouro:</b>	Não								
<b>Muros:</b>	Não								
<b>Estado de Conservação*:</b>	<b>1-Péssimo</b>	<b>2-Mau</b>	<b>3- Médio</b>	<b>4-Bom</b>	<b>5-Excelente</b>				
			X						
<b>Processos:</b>	OP-102/1999, lic. obras: 709/1999 e lic.utilização:513/2001								
<b>Intervenção:</b>	<b>Tipo de Intervenção:</b> Intervenção ligeira <b>Estimativa Global: 226.800€</b>

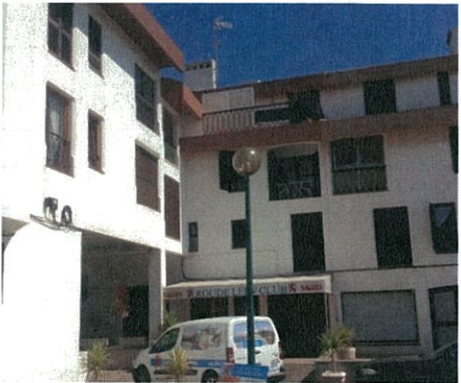
<b>Acessibilidades:</b>	Sim				
<b>Logradouro:</b>	Não				
<b>Muros:</b>	Não				
<b>Estado de Conservação*:</b>	<b>1-Péssimo</b>	<b>2-Mau</b>	<b>3- Médio</b>	<b>4-Bom</b>	<b>5-Excelente</b>
			X		
<b>Processos:</b>	S/i				
<b>Intervenção:</b>	<b>Tipo de Intervenção:</b> Intervenção ligeira <b>Estimativa Global: 232.500€</b>

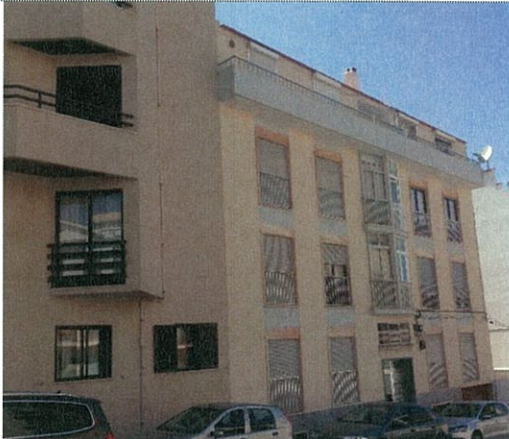
<b>Muros:</b>	Não				
<b>Estado de Conservação*:</b>	<b>1-Péssimo</b>	<b>2-Mau</b>	<b>3- Médio</b>	<b>4-Bom</b>	<b>5-Excelente</b>
			X		
<b>Processos:</b>	S/i				
<b>Intervenção:</b>	<b>Tipo de Intervenção:</b> Intervenção ligeira <b>Estimativa Global:</b> 220.200€

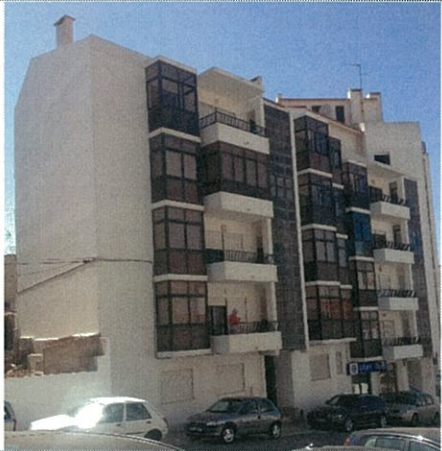
<b>Acessibilidades:</b>	Não				
<b>Logradouro:</b>	Não				
<b>Muros:</b>	Não				
<b>Estado de Conservação*:</b>	1-Péssimo	2-Mau	3- Médio	4-Bom	5-Excelente
			X		
<b>Processos:</b>	LP-34/1985 e OP:726/1986: lic. obras n.º 1335/1986 e lic. utilização n.º 434/1987				
<b>Intervenção:</b>	<b>Tipo de Intervenção:</b> Intervenção ligeira <b>Estimativa Global: 274.000€</b>

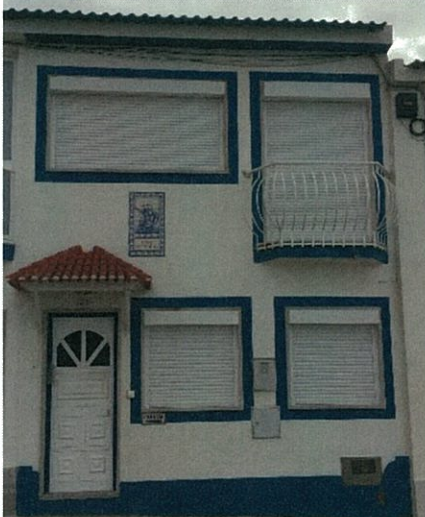
<b>Acessibilidades:</b>	Sim				
<b>Logradouro:</b>	Sim				
<b>Muros:</b>	Não				
<b>Estado de Conservação*:</b>	<b>1-Péssimo</b>	<b>2-Mau</b>	<b>3- Médio</b>	<b>4-Bom</b>	<b>5-Excelente</b>
			X		
<b>Processos:</b>	OP-6585/1972: lic. obras n.º 191/1973 e lic. utilização n.º 259/1974 e 156/1982				
<b>Intervenção:</b>	<b>Tipo de Intervenção:</b> Intervenção ligeira <b>Estimativa Global: 28.800€</b>

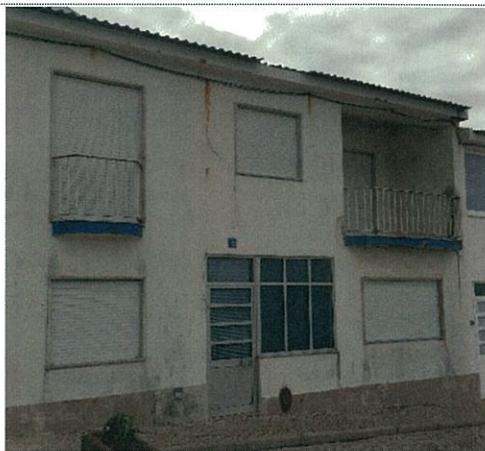
<b>Logradouro:</b>	Não				
<b>Muros:</b>	Não				
<b>Estado de Conservação*:</b>	1-Péssimo	2-Mau	3- Médio	4-Bom	5-Excelente
		X			
<b>Processos:</b>	S/i				
<b>Intervenção:</b>	<b>Tipo de Intervenção:</b> Intervenção média <b>Estimativa Global: 49.100€</b>

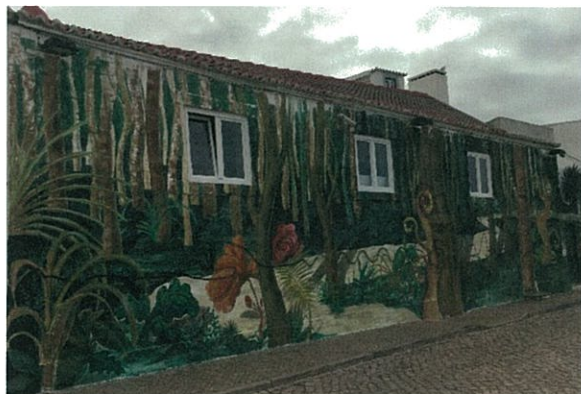
<b>Muros:</b>	Não				
<b>Estado de Conservação*:</b>	<b>1-Péssimo</b>	<b>2-Mau</b>	<b>3- Médio</b>	<b>4-Bom</b>	<b>5-Excelente</b>
			X		
<b>Processos:</b>	S/i				
<b>Intervenção:</b>	<b>Tipo de Intervenção:</b> Intervenção ligeira <b>Estimativa Global: 121.600€</b>

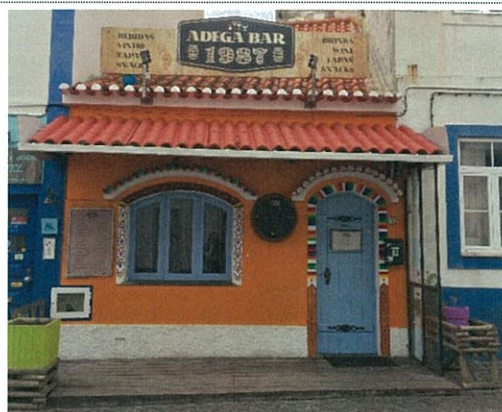
<b>Identificação do Imóvel</b>	Código de identificação na ORU	<b>0221</b>			
<b>Matriz:</b>					
<b>Localização:</b>	Travessa de Santa Marta

<b>Logradouro:</b>	Não				
<b>Muros:</b>	Não				
<b>Estado de Conservação*:</b>	<b>1-Péssimo</b>	<b>2-Mau</b>	<b>3- Médio</b>	<b>4-Bom</b>	<b>5-Excelente</b>
				X	
<b>Processos:</b>	OP-821/1986: lic. obras n.º 2038/1987 e lic. utilização n.º 54/1990				
<b>Intervenção:</b>	Sem necessidade de intervenção

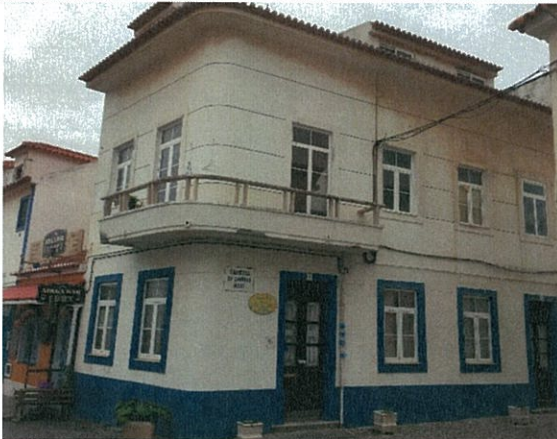
<b>Identificação do Imóvel</b>	Código de identificação na ORU	<b>0222</b>			
<b>Matriz:</b>					
<b>Localização:</b>	Travessa de Santa Marta

<b>Acessibilidades:</b>	Sim				
<b>Logradouro:</b>	Sim				
<b>Muros:</b>	Sim				
<b>Estado de Conservação*:</b>	1-Péssimo	2-Mau	3- Médio	4-Bom	5-Excelente
			X		
<b>Processos:</b>	Capa branca: lic. obras n.º 1742/1956 e lic. utilização n.º 6081/1957				
<b>Intervenção:</b>	<b>Tipo de Intervenção:</b> Intervenção ligeira <b>Estimativa Global:</b> 52.600€

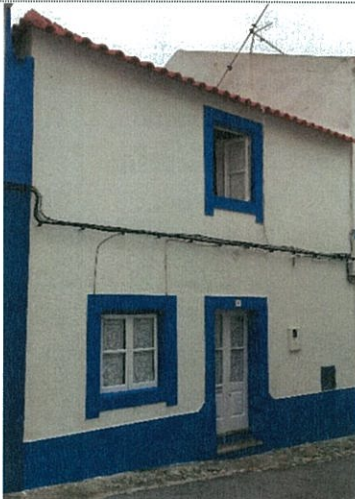
<b>Identificação do Imóvel</b>	Código de identificação na ORU	<b>0224</b>			
<b>Matriz:</b>					
<b>Localização:</b>	Travessa de Santa Marta

<b>Logradouro:</b>	Não				
<b>Muros:</b>	Não				
<b>Estado de Conservação*:</b>	1-Péssimo	2-Mau	3- Médio	4-Bom	5-Excelente
		X			
<b>Processos:</b>	S/i				
<b>Intervenção:</b>	<b>Tipo de Intervenção:</b> Intervenção média <b>Estimativa Global: 31.800€</b>

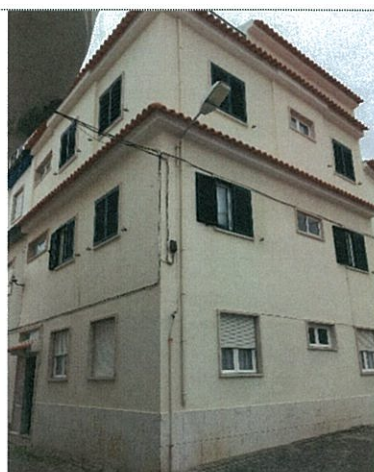
<b>Identificação do Imóvel</b>	Código de identificação na ORU	0225			
<b>Matriz:</b>					
<b>Localização:</b>	Rua Alves Crespo

<b>Logradouro:</b>	Sim				
<b>Muros:</b>	Sim				
<b>Estado de Conservação*:</b>	1-Péssimo	2-Mau	3- Médio	4-Bom	5-Excelente
			X		
<b>Processos:</b>	OP-204/2005: Lic. obras n.º 122/2006 e lic. utilização n.º 308/2007				
<b>Intervenção:</b>	<b>Tipo de Intervenção:</b> Intervenção ligeiro <b>Estimativa Global:</b> 60.100€

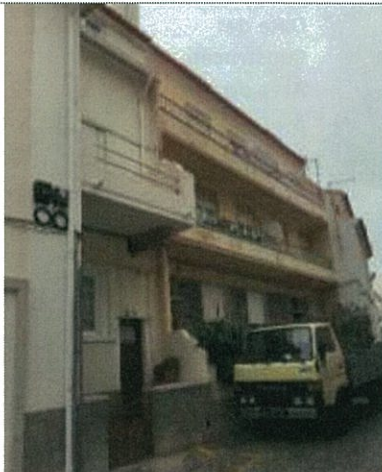
<b>Identificação do Imóvel</b>	Código de identificação na ORU	0227			
<b>Matriz:</b>					
<b>Localização:</b>	Rua Alves Crespo

<b>Logradouro:</b>	Não				
<b>Muros:</b>	Não				
<b>Estado de Conservação*:</b>	1-Péssimo	2-Mau	3- Médio	4-Bom	5-Excelente
			X		
<b>Processos:</b>	S/i				
<b>Intervenção:</b>	<b>Tipo de Intervenção:</b> Intervenção ligeira <b>Estimativa Global:</b> 51.000€

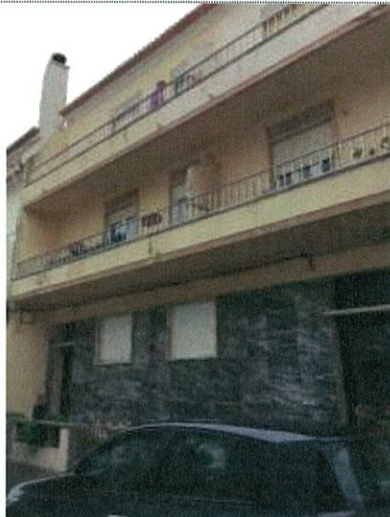
<b>Identificação do Imóvel</b>	Código de identificação na ORU	<b>0228</b>							
<b>Matriz:</b>									
<b>Localização:</b>	Rua Alves Crespo

<b>Estacionamento:</b>						Não– sem garagem			
<b>Acessibilidades:</b>						Não			
<b>Logradouro:</b>						Não			
<b>Muros:</b>						Não			
<b>Estado de Conservação*:</b>	<b>1-Péssimo</b>	<b>2-Mau</b>	<b>3- Médio</b>	<b>4-Bom</b>	<b>5-Excelente</b>				
			X						
<b>Processos:</b>	OP-3899/1967: lic. Obras n.º 19/1969 e 407/1971 e lic. utilização n.º 132/1970 e 167/1971								
<b>Intervenção:</b>	<b>Tipo de Intervenção:</b> Intervenção ligeira <b>Estimativa Global: 117.100€</b>

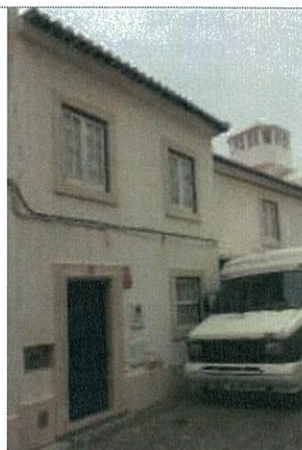
<b>Identificação do Imóvel</b>	Código de identificação na ORU	0230			
<b>Matriz:</b>					
<b>Localização:</b>	Rua Alves Crespo

<b>Estado de Conservação*:</b>	1-Péssimo	2-Mau	3- Médio	4-Bom	5-Excelente
			X		
<b>Processos:</b>	S/i				
<b>Intervenção:</b>	<b>Tipo de Intervenção:</b> Intervenção ligeira <b>Estimativa Global:</b> 62.000€

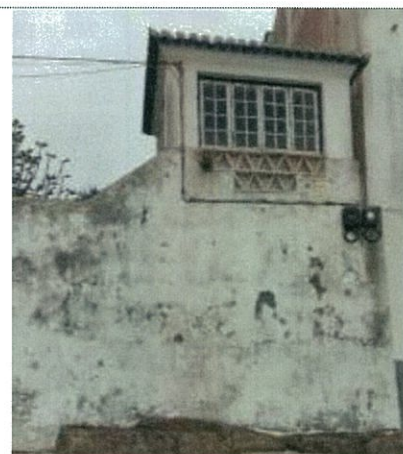
<b>Identificação do Imóvel</b>	Código de identificação na ORU	0231			
<b>Matriz:</b>					
<b>Localização:</b>	Rua Capitão João Lopes

<b>Muros:</b>	Não				
<b>Estado de Conservação*:</b>	1-Péssimo	2-Mau	3- Médio	4-Bom	5-Excelente
	X				
<b>Processos:</b>	S/i				
<b>Intervenção:</b>	<b>Tipo de Intervenção:</b> Grande intervenção <b>Estimativa Global: 58.400€</b>

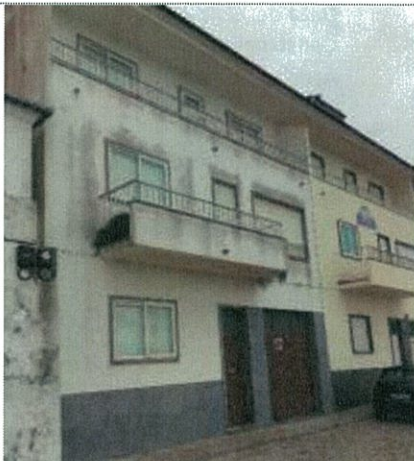
<b>Identificação do Imóvel</b>	Código de identificação na ORU	<b>0232</b>			
<b>Matriz:</b>					
<b>Localização:</b>	Rua Capitão João Lopes

<b>Acessibilidades:</b>	Não				
<b>Logradouro:</b>	Não				
<b>Muros:</b>	Não				
<b>Estado de Conservação*:</b>	<b>1-Péssimo</b>	<b>2-Mau</b>	<b>3- Médio</b>	<b>4-Bom</b>	<b>5-Excelente</b>
			X		
<b>Processos:</b>	OP-6818/1972: lic. obras n.º 1751/1977 e 1752/1977 e lic. utilização n.º 176/1981 e 138/1984				
<b>Intervenção:</b>	<b>Tipo de Intervenção:</b> Intervenção ligeira <b>Estimativa Global: 56.000€</b>

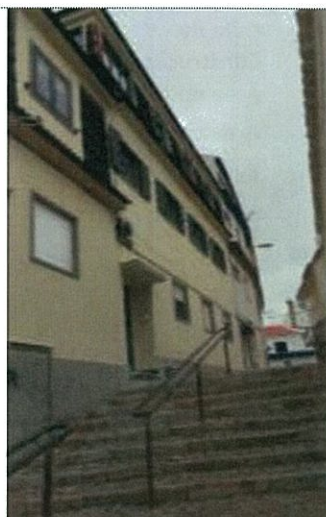
<b>Identificação do Imóvel</b>	Código de identificação na ORU	0235			
<b>Matriz:</b>					
<b>Localização:</b>	Travessa do Caminho Novo

<b>Logradouro:</b>	Não				
<b>Muros:</b>	Não				
<b>Estado de Conservação*:</b>	1-Péssimo	2-Mau	3- Médio	4-Bom	5-Excelente
				X	
<b>Processos:</b>	S/i				
<b>Intervenção:</b>	Sem necessidade de intervenção

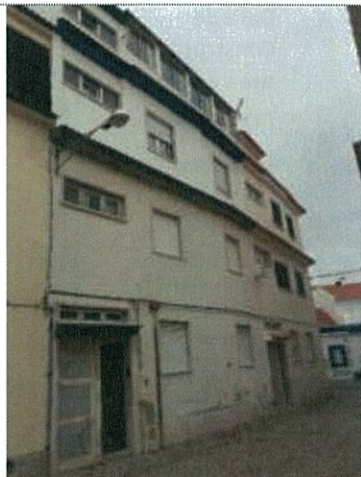
<b>Identificação do Imóvel</b>	Código de identificação na ORU	<b>0236</b>			
<b>Matriz:</b>					
<b>Localização:</b>	Travessa do Caminho João Lopes

<b>Anexos:</b>	Sim				
<b>Estacionamento:</b>	Não – sem garagem				
<b>Acessibilidades:</b>	Sim				
<b>Logradouro:</b>	Não				
<b>Muros:</b>	Não				
<b>Estado de Conservação*:</b>	<b>1-Péssimo</b>	<b>2-Mau</b>	<b>3- Médio</b>	<b>4-Bom</b>	<b>5-Excelente</b>
			X		
<b>Processos:</b>	OP-204/2005: lic. obras n.º 122/2006 e lic. utilização n.º 308/2007 OP-587/1975: lic. obras n.º 346/1976 e lic. utilização n.º 215/1976				
<b>Intervenção:</b>	<b>Tipo de Intervenção:</b> Intervenção ligeira <b>Estimativa Global: 51.800€</b>

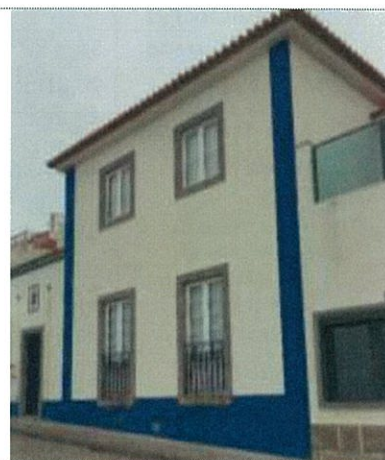
<b>Identificação do Imóvel</b>	Código de identificação na ORU	0237			
<b>Matriz:</b>					
<b>Localização:</b>	Travessa do Caminho Novo

<p>Legenda: Planta de localização do imóvel na ORU-s/escala</p>				
<b>Proprietário (s):</b>	S/i				
<b>Data de Construção:</b>	2001 a 2005				
<b>Área do terreno:</b>	S/i				
<b>Área coberta:</b>	145,59m <sup>2</sup>				
<b>Área descoberta:</b>	S/i				
<b>N.º de Pisos Total</b>	2				
Abaixo da cota de soleira	0				
Acima da cota de soleira	2				
<b>Utilização:</b>	Habitação				
<b>N.º de fogos:</b>	1				
<b>Revestimento exterior:</b>					
<b>Tipo</b>	Reboco tradicional ou marmorite, betão armado				
<b>Cor</b>	Branco e cinza				
<b>Cobertura</b>	Inclinada - revestida a telhas cerâmicas ou de betão				
<b>Vãos</b>	Alumínio				
<b>Anexos:</b>	Não				
<b>Estacionamento:</b>	Sim – sem garagem				
<b>Acessibilidades:</b>	Não				
<b>Logradouro:</b>	Sim				
<b>Muros:</b>	Sim				
<b>Estado de Conservação*:</b>	1-Péssimo	2-Mau	3- Médio	4-Bom	5-Excelente
				X	
<b>Processos:</b>	S/i				
<b>Intervenção:</b>	Sem necessidade de intervenção

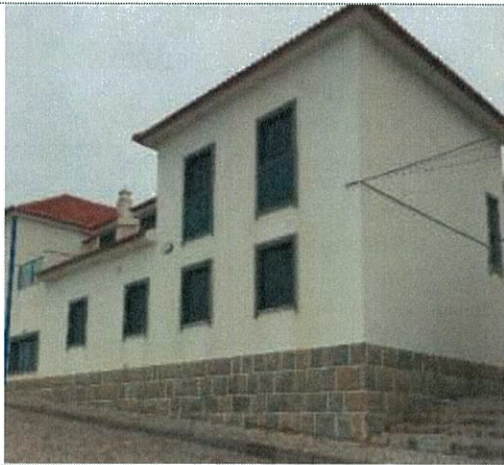
<b>Logradouro:</b>	Não				
<b>Muros:</b>	Sim				
<b>Estado de Conservação*:</b>	<b>1-Péssimo</b>	<b>2-Mau</b>	<b>3- Médio</b>	<b>4-Bom</b>	<b>5-Excelente</b>
				<b>X</b>	
<b>Processos:</b>					
<b>Intervenção:</b>	Sem necessidade de intervenção

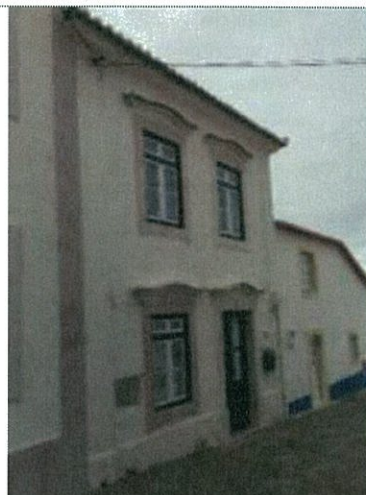
<b>Identificação do Imóvel</b>	Código de identificação na ORU	0240			
<b>Matriz:</b>					
<b>Localização:</b>	Rua Capitão João Lopes

<b>Logradouro:</b>	Sim				
<b>Muros:</b>	Sim				
<b>Estado de Conservação*:</b>	1-Péssimo	2-Mau	3- Médio	4-Bom	5-Excelente
			X		
<b>Processos:</b>	S/i				
<b>Intervenção:</b>	<b>Tipo de Intervenção:</b> Intervenção ligeira <b>Estimativa Global:</b> 34.000€

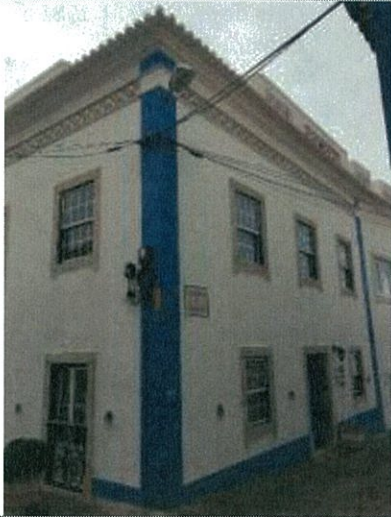
<b>Identificação do Imóvel</b>	Código de identificação na ORU	<b>0242</b>			
<b>Matriz:</b>					
<b>Localização:</b>	Travessa do Honrado

<b>Acessibilidades:</b>	Não				
<b>Logradouro:</b>	Sim				
<b>Muros:</b>	Não				
<b>Estado de Conservação*:</b>	<b>1-Péssimo</b>	<b>2-Mau</b>	<b>3- Médio</b>	<b>4-Bom</b>	<b>5-Excelente</b>
				X	
<b>Processos:</b>	S/i				
<b>Intervenção:</b>	Sem necessidade de intervenção

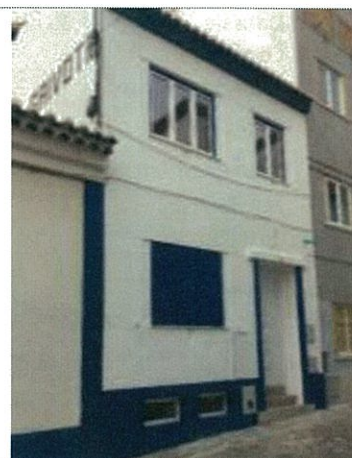
<b>Identificação do Imóvel</b>	Código de identificação na ORU	<b>0247</b>			
<b>Matriz:</b>					
<b>Localização:</b>	Rua Alves Crespo

<b>Acessibilidades:</b>	Não				
<b>Logradouro:</b>	Não				
<b>Muros:</b>	Não				
<b>Estado de Conservação*:</b>	<b>1-Péssimo</b>	<b>2-Mau</b>	<b>3- Médio</b>	<b>4-Bom</b>	<b>5-Excelente</b>
				X	
<b>Processos:</b>	OP-81/2013: lic. obras n.º 161/2014, 242/2015 e 50/2016; OP-74/2012: lic. obras n.º 224/2012 e lic. utilização n.º 372/2012; RD-1538/2013: lic. utilização n.º 300/2013 Capa branca: lic. utilização n.º 620/1955				
<b>Intervenção:</b>	Sem necessidade de intervenção ligeira

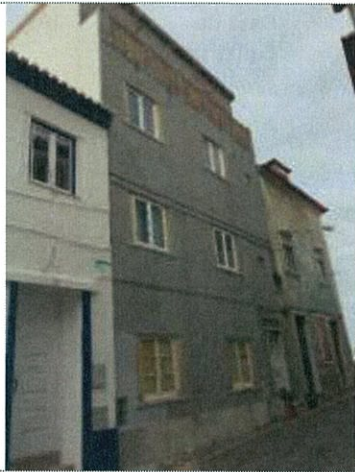
<b>Identificação do Imóvel</b>	Código de identificação na ORU	<b>0248</b>			
<b>Matriz:</b>					
<b>Localização:</b>	Rua Alves Crespo

<b>Estacionamento:</b>	Não – sem garagem				
<b>Acessibilidades:</b>	Não				
<b>Logradouro:</b>	Não				
<b>Muros:</b>	Não				
<b>Estado de Conservação*:</b>	<b>1-Péssimo</b>	<b>2-Mau</b>	<b>3- Médio</b>	<b>4-Bom</b>	<b>5-Excelente</b>
		X			
<b>Processos:</b>	OP-73/2012: lic. obras n.º 223/2012 e lic. utilização n.º 371/2012; OP-7347/1973: lic. obras n.º 554/1974 e lic. utilização n.º 4848/1999; OP-42/1960: lic. obras n.º 385/1960 e lic. utilização n.º 1289/1963; Capa branca: lic. obras n.º 1532/1956 e lic. utilização n.º 2136/1958 Capa branca: lic. Obras n.º 187/1957				
<b>Intervenção:</b>	<b>Tipo de Intervenção:</b> Intervenção média <b>Estimativa Global: 181.700€</b>

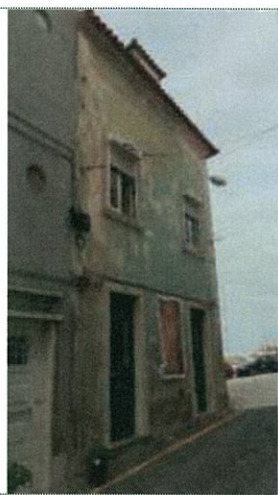
<b>Identificação do Imóvel</b>	Código de identificação na ORU	0249			
<b>Matriz:</b>					
<b>Localização:</b>	Rua Alves Crespo

<b>Estado de Conservação*:</b>	1-Péssimo	2-Mau	3- Médio	4-Bom	5-Excelente
		X			
<b>Processos:</b>	S/i				
<b>Intervenção:</b>	<b>Tipo de Intervenção:</b> Intervenção média <b>Estimativa Global:</b> 77.000€
