## ÁREA DE REABILITAÇÃO URBANA | ERICEIRA

ANEXO

V | FICHAS INDIVIDUAIS DE CARACTERIZAÇÃO DO EDIFICADO

JULHO 2018

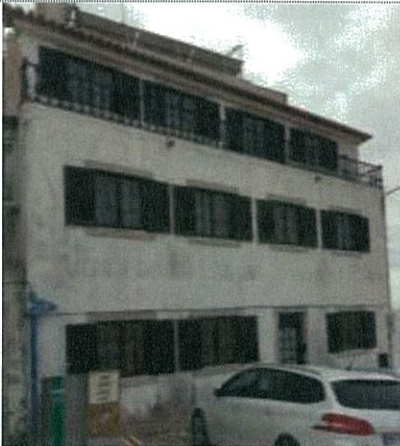
<b>Identificação do Imóvel</b>	Código de identificação na ORU	<b>0250</b>			
<b>Matriz:</b>					
<b>Localização:</b>	Largo das Ribas

<b>Logradouro:</b>	Não				
<b>Muros:</b>	Não				
<b>Estado de Conservação*:</b>	<b>1-Péssimo</b>	<b>2-Mau</b>	<b>3- Médio</b>	<b>4-Bom</b>	<b>5-Excelente</b>
		X			
<b>Processos:</b>	S/i				
<b>Intervenção:</b>	<b>Tipo de Intervenção:</b> Intervenção média <b>Estimativa Global:</b> 155.200€

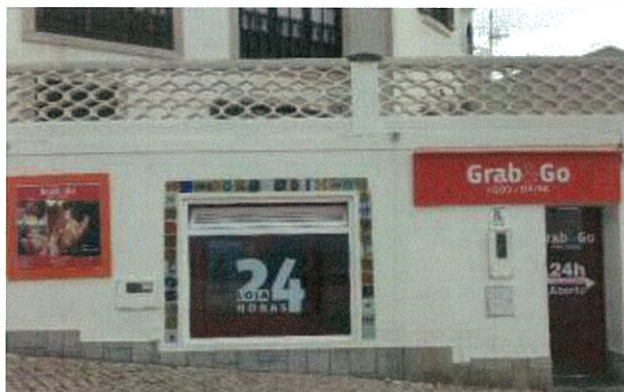
<b>Identificação do Imóvel</b>	Código de identificação na ORU	0251			
<b>Matriz:</b>					
<b>Localização:</b>	Rua Capitão João Lopes

<b>Logradouro:</b>	Não				
<b>Muros:</b>	Não				
<b>Estado de Conservação*:</b>	1-Péssimo	2-Mau	3- Médio	4-Bom	5-Excelente
			X		
<b>Processos:</b>	OP-73/2012: lic. obras n.º 223/2012 e lic. utilização n.º 371/2012; OP-7347/1973: lic. obras n.º 554/1974 e lic. utilização n.º 4848/1999; OP-42/1960: lic. obras n.º 385/1960 e lic. utilização n.º 1289/1963; Capa branca: lic. obras n.º 1532/1956 e lic. utilização n.º 2136/1958 Capa branca: lic. Obras n.º 187/1957				
<b>Intervenção:</b>	<b>Tipo de Intervenção:</b> Intervenção ligeira <b>Estimativa Global: 4.800€</b>

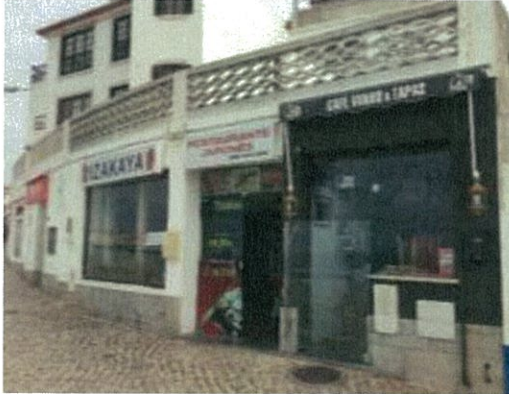
<b>Identificação do Imóvel</b>	Código de identificação na ORU	<b>0252</b>			
<b>Matriz:</b>					
<b>Localização:</b>	Rua Capitão João Lopes

<b>Acessibilidades:</b>	Não				
<b>Logradouro:</b>	Não				
<b>Muros:</b>	Não				
<b>Estado de Conservação*:</b>	<b>1-Péssimo</b>	<b>2-Mau</b>	<b>3- Médio</b>	<b>4-Bom</b>	<b>5-Excelente</b>
			X		
<b>Processos:</b>	OP-73/2012: lic. obras n.º 223/2012 e lic. utilização n.º 371/2012; OP-7347/1973: lic. obras n.º 554/1974 e lic. utilização n.º 4848/1999; OP-42/1960: lic. obras n.º 385/1960 e lic. utilização n.º 1289/1963; Capa branca: lic. obras n.º 1532/1956 e lic. utilização n.º 2136/1958 Capa branca: lic. Obras n.º 187/1957; E-47/2006: lic. utilização n.º 586/2007				
<b>Intervenção:</b>	<b>Tipo de Intervenção:</b> Intervenção ligeira <b>Estimativa Global: 108.200€</b>

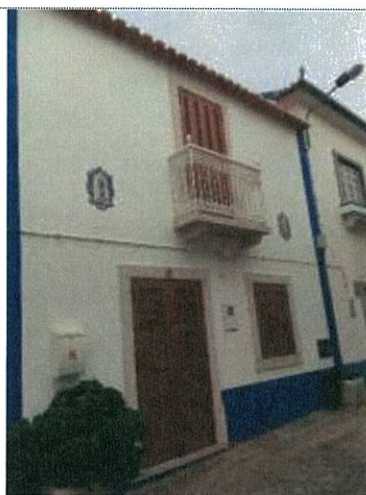
<b>Identificação do Imóvel</b>	Código de identificação na ORU	<b>0254</b>			
<b>Matriz:</b>					
<b>Localização:</b>	Rua Capitão João Lopes

<b>Logradouro:</b>	Não				
<b>Muros:</b>	Não				
<b>Estado de Conservação*:</b>	1-Péssimo	2-Mau	3- Médio	4-Bom	5-Excelente
				X	
<b>Processos:</b>	S/i				
<b>Intervenção:</b>	Sem necessidade de intervenção

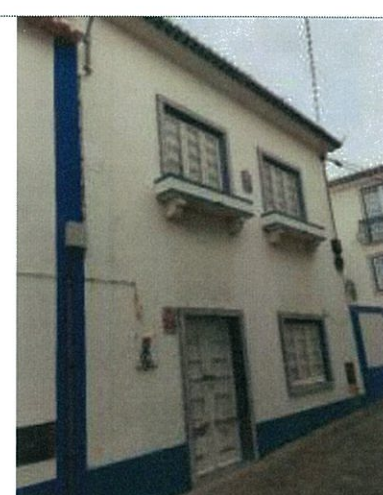
<b>Identificação do Imóvel</b>	Código de identificação na ORU	0255			
<b>Matriz:</b>					
<b>Localização:</b>	Rua João Lopes Capitão

<b>Acessibilidades:</b>	Não				
<b>Logradouro:</b>	Não				
<b>Muros:</b>	Não				
<b>Estado de Conservação*:</b>	1-Péssimo	2-Mau	3- Médio	4-Bom	5-Excelente
			X		
<b>Processos:</b>	OP-857/1994				
<b>Intervenção:</b>	<b>Tipo de Intervenção:</b> Intervenção ligeira <b>Estimativa Global:</b> 22.000€

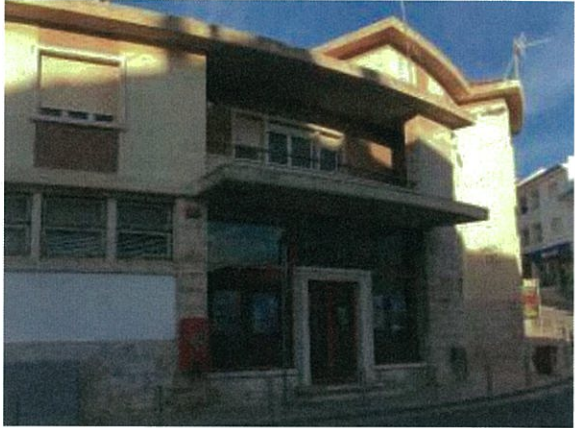
<b>Estacionamento:</b>	Sim – com garagem				
<b>Acessibilidades:</b>	Sim				
<b>Logradouro:</b>	Sim				
<b>Muros:</b>	Sim				
<b>Estado de Conservação*:</b>	1-Péssimo	2-Mau	3- Médio	4-Bom	5-Excelente
			X		
<b>Processos:</b>	OM-115/1970 e PH-1/2015				
<b>Intervenção:</b>	<b>Tipo de Intervenção:</b> Intervenção ligeira <b>Estimativa Global:</b> 157.200€

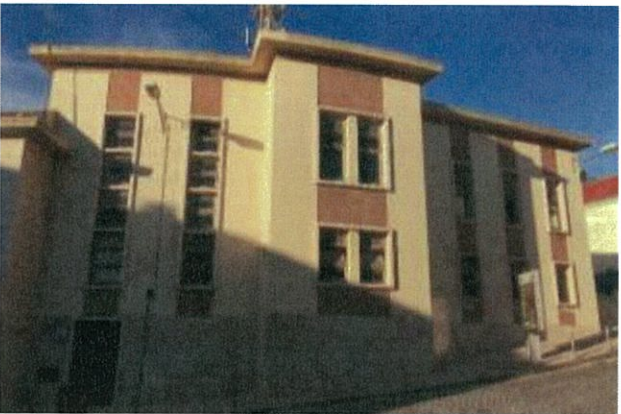
<b>Identificação do Imóvel</b>	Código de identificação na ORU	<b>0259</b>			
<b>Matriz:</b>					
<b>Localização:</b>	Largo dos Condes da Ericeira

<b>Acessibilidades:</b>	Sim				
<b>Logradouro:</b>	Sim				
<b>Muros:</b>	Sim				
<b>Estado de Conservação*:</b>	<b>1-Péssimo</b>	<b>2-Mau</b>	<b>3- Médio</b>	<b>4-Bom</b>	<b>5-Excelente</b>
			X		
<b>Processos:</b>	OM-115/1970 e PH-1/2015				
<b>Intervenção:</b>	<b>Tipo de Intervenção:</b> Intervenção ligeira <b>Estimativa Global:</b> 210.000€

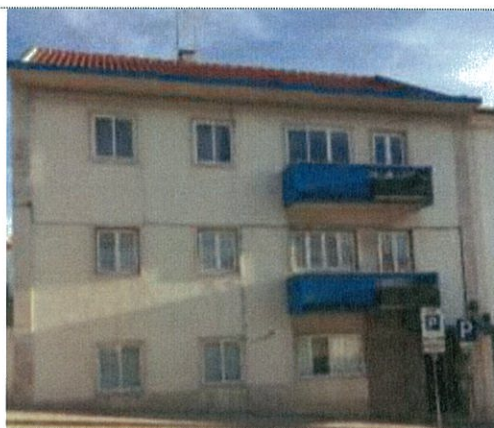
<b>Legenda:</b> Planta de localização do imóvel na ORU-s/escala				
<b>Proprietário (s):</b>	S/i				
<b>Data de Construção:</b>	1946 a 1960				
<b>Área do terreno:</b>	S/i				
<b>Área coberta:</b>	143,17 m <sup>2</sup>				
<b>Área descoberta:</b>	S/i				
<b>N.º de Pisos Total</b>	3				
Abaixo da cota de soleira	0				
Acima da cota de soleira	3				
<b>Utilização:</b>	Habitação				
<b>N.º de fogos:</b>	3				
<b>Revestimento exterior:</b>					
<b>Tipo</b>	Reboco tradicional ou marmorite, betão armado				
<b>Cor</b>	Branco e azul				
<b>Cobertura</b>	Inclinada - revestida a telhas cerâmicas ou de betão				
<b>Vãos</b>	Alumínio				
<b>Anexos:</b>	Sim				
<b>Estacionamento:</b>	Não – sem garagem				
<b>Acessibilidades:</b>	Não				
<b>Logradouro:</b>	Não				
<b>Muros:</b>	Não				
<b>Estado de Conservação*:</b>	1-Péssimo	2-Mau	3- Médio	4-Bom	5-Excelente
			X		
<b>Processos:</b>	S/i				
<b>Intervenção:</b>	<b>Tipo de Intervenção:</b> Intervenção ligeira <b>Estimativa Global:</b> 107.400€

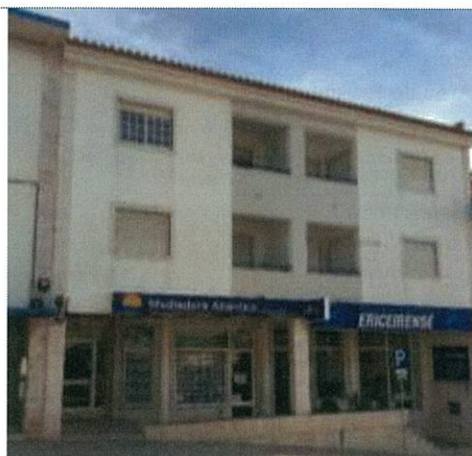
<b>Legenda:</b> Planta de localização do imóvel na ORU-s/escala				
<b>Proprietário (s):</b>	S/i				
<b>Data de Construção:</b>	1961 a 1970				
<b>Área do terreno:</b>	S/i				
<b>Área coberta:</b>	265,97 m <sup>2</sup>				
<b>Área descoberta:</b>	S/i				
<b>N.º de Pisos Total</b>	4				
Abaixo da cota de soleira	1				
Acima da cota de soleira	3				
<b>Utilização:</b>	Habitação, comércio e serviços				
<b>N.º de fogos:</b>	6				
<b>Revestimento exterior:</b>					
<b>Tipo</b>	Reboco tradicional ou marmorite, betão armado				
<b>Cor</b>	Branco				
<b>Cobertura</b>	Inclinada - revestida a telhas cerâmicas ou de betão				
<b>Vãos</b>	Alumínio				
<b>Anexos:</b>	Sim				
<b>Estacionamento:</b>	Não – sem garagem				
<b>Acessibilidades:</b>	Não				
<b>Logradouro:</b>	Sim				
<b>Muros:</b>	Não				
<b>Estado de Conservação*:</b>	<b>1-Péssimo</b>	<b>2-Mau</b>	<b>3- Médio</b>	<b>4-Bom</b>	<b>5-Excelente</b>
			X		
<b>Processos:</b>	RD-881/2000: lic. utilização n.º 525/2001

<b>Intervenção:</b>	<b>Tipo de Intervenção:</b> Intervenção ligeira <b>Estimativa Global: 266.000€</b>

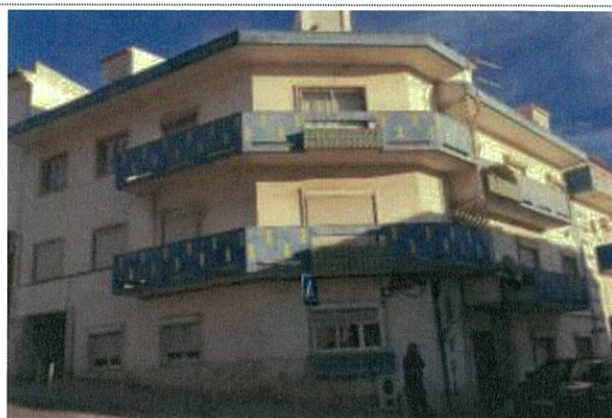
<b>Identificação do Imóvel</b>	Código de identificação na ORU	<b>0267</b>			
<b>Matriz:</b>					
<b>Localização:</b>	Rua Prudêncio Franco da Trindade

<b>Muros:</b>	Não				
<b>Estado de Conservação*:</b>	<b>1-Péssimo</b>	<b>2-Mau</b>	<b>3- Médio</b>	<b>4-Bom</b>	<b>5-Excelente</b>
			X		
<b>Processos:</b>	S/i				
<b>Intervenção:</b>	<b>Tipo de Intervenção:</b> Intervenção ligeira <b>Estimativa Global:</b> 225.700€

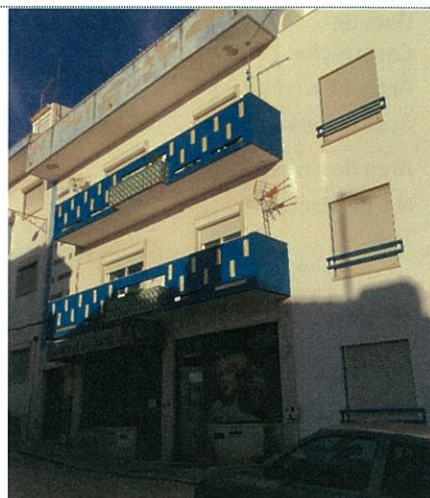
<b>Identificação do Imóvel</b>	Código de identificação na ORU	<b>0268</b>			
<b>Matriz:</b>					
<b>Localização:</b>	Rua da Barroca

<b>Acessibilidades:</b>	Não				
<b>Logradouro:</b>	Sim				
<b>Muros:</b>	Não				
<b>Estado de Conservação*:</b>	1-Péssimo	2-Mau	3- Médio	4-Bom	5-Excelente
			X		
<b>Processos:</b>	RD-173/2011: lic. utilização n.º 198/2011; E-11/2013; OP-1365/2002: lic. obras n.º 758/2003 e lic. utilização n.º 147/2004				
<b>Intervenção:</b>	<b>Tipo de Intervenção:</b> Intervenção ligeira <b>Estimativa Global: 155.500€</b>

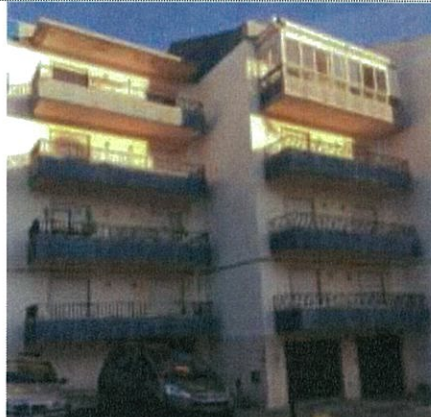
<b>Identificação do Imóvel</b>	Código de identificação na ORU	<b>0279</b>			
<b>Matriz:</b>					
<b>Localização:</b>	Rua José Lúcio da Silva

<b>Muros:</b>	Não				
<b>Estado de Conservação*:</b>	<b>1-Péssimo</b>	<b>2-Mau</b>	<b>3- Médio</b>	<b>4-Bom</b>	<b>5-Excelente</b>
			X		
<b>Processos:</b>	LP-112/1981; LP-3/1998; OP-272/1988: lic. obras n.º 3227/1988 e lic. utilização n.º 223/1991				
<b>Intervenção:</b>	<b>Tipo de Intervenção:</b> Intervenção ligeira <b>Estimativa Global: 270.600€</b>

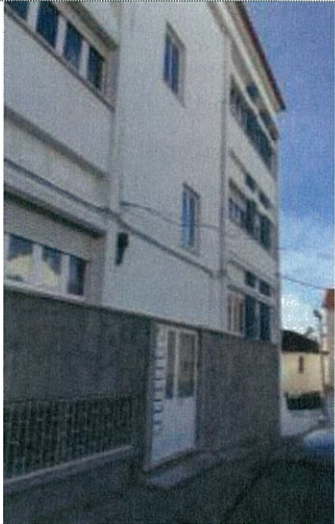
<b>Identificação do Imóvel</b>	Código de identificação na ORU	<b>0283</b>			
<b>Matriz:</b>					
<b>Localização:</b>	Rua do Casal de S. João

<b>Muros:</b>	Sim				
<b>Estado de Conservação*:</b>	<b>1-Péssimo</b>	<b>2-Mau</b>	<b>3- Médio</b>	<b>4-Bom</b>	<b>5-Excelente</b>
			X		
<b>Processos:</b>	OP-4957/1969: lic. obras n.º 140/1961 e lic. utilização n.º 1696/1962 EE-50/2011				
<b>Intervenção:</b>	<b>Tipo de Intervenção:</b> Intervenção ligeira <b>Estimativa Global: 159.000€</b>
