FICHA DE CARATERIZAÇÃO ORU

Identificação do Imóvel	Código de identificação na ORU	0284			
Matriz:					
Localização:	Rua do Arvoredo

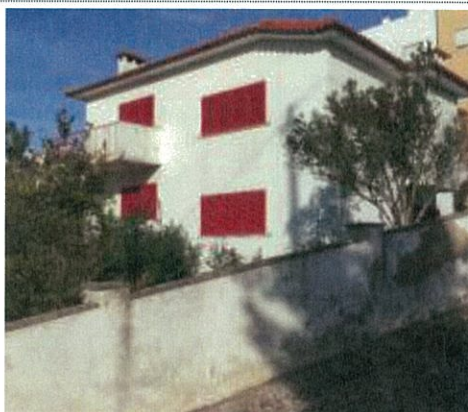
**Legenda:** Fotografia do Imóvel

Legenda: Planta de localização do imóvel na ORU-s/escala				
Proprietário (s):	Maria José Correia Botelho Azevedo				
Data de Construção:	1971 a 1980				
Área do terreno:	S/i				
Área coberta:	122,22 m ²				
Área descoberta:	S/i				
N.º de Pisos Total	2				
Abaixo da cota de soleira	0				
Acima da cota de soleira	2				
Utilização:	Habitação				
N.º de fogos:	1				
Revestimento exterior:					
Tipo	Reboco tradicional ou marmorite, betão armado				
Cor	Branco e vermelho				
Cobertura	Inclinada - revestida a telhas cerâmicas ou de betão				
Vãos	Alumínio				
Anexos:	Não				
Estacionamento:	Sim – com garagem				
Acessibilidades:	Não				
Logradouro:	Sim				
Muros:	Sim				
Estado de Conservação*:	1-Péssimo	2-Mau	3- Médio	4-Bom	5-Excelente
			X		
Processos:	OP-4957/1969_ lic. obras n.º 2049/1970 e lic. utilização n.º 268/1972				
Intervenção:	Tipo de Intervenção: Intervenção ligeira Estimativa Global: 61.200€

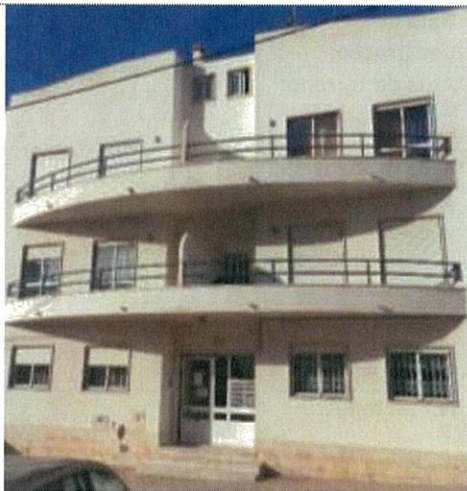
Legenda: Fotografia do Imóvel				
Tipo	Reboco tradicional ou marmorite, betão armado				
Cor	Branco				
Cobertura	Inclinada - revestida a telhas cerâmicas ou de betão				
Vãos	Alumínio				
Anexos:	Não				
Estacionamento:	Sim – com garagem				
Acessibilidades:	Não				
Logradouro:	Não				
Muros:	Não				
Estado de Conservação*:	1-Péssimo	2-Mau	3- Médio	4-Bom	5-Excelente
			X		
Processos:	Capa branca: lic. obras n.º 41/1956 e lic. utilização n.º 46/1956

Intervenção:	Tipo de Intervenção: Intervenção ligeira Estimativa Global: 182.200€

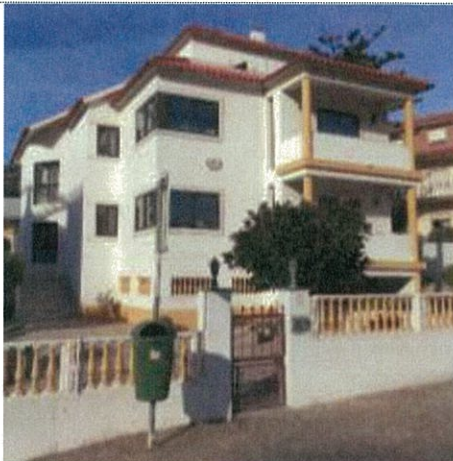
Legenda: Fotografia do Imóvel				
Revestimento exterior:					
Tipo	Reboco tradicional ou marmorite, betão armado				
Cor	Branco e amarelo				
Cobertura	Inclinada - revestida a telhas cerâmicas ou de betão				
Vãos	Alumínio				
Anexos:	Não				
Estacionamento:	Não- sem garagem				
Acessibilidades:	Não				
Logradouro:	Sim				
Muros:	Sim				
Estado de Conservação*:	1-Péssimo	2-Mau	3- Médio	4-Bom	5-Excelente
				X	
Processos:	Capa branca: lic. obras n.º 387/1955 e lic. utilização n.º 1243/1955

Intervenção:	Sem necessidade de intervenção

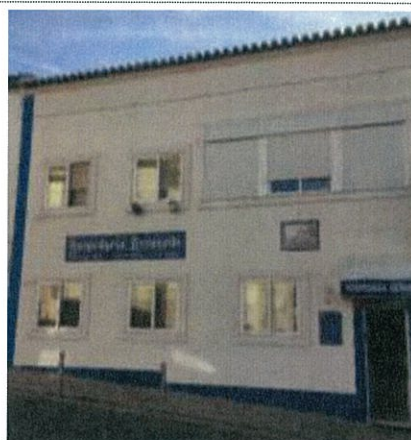
Legenda: Fotografia do Imóvel

Legenda: Planta de localização do imóvel na ORU-s/escala				
Proprietário (s):	S/i				
Data de Construção:	1919 a 1945				
Área do terreno:	S/i				
Área coberta:	100,58 m ²				
Área descoberta:	S/i				
N.º de Pisos Total	2				
Abaixo da cota de soleira	0				
Acima da cota de soleira	2				
Utilização:	Turismo (Alojamento local)				
N.º de fogos:	0				
Revestimento exterior:					
Tipo	Reboco tradicional ou marmorite, betão armado				
Cor	Branco e azul				
Cobertura	Inclinada - revestida a telhas cerâmicas ou de betão				
Vãos	Alumínio				
Anexos:	Não				
Estacionamento:	Não – sem garagem				
Acessibilidades:	Não				
Logradouro:	Não				
Muros:	Não				
Estado de Conservação*:	1-Péssimo	2-Mau	3- Médio	4-Bom	5-Excelente
			X		
Processos:	S/i				
Intervenção:	Tipo de Intervenção: Intervenção ligeira Estimativa Global: 50.300€

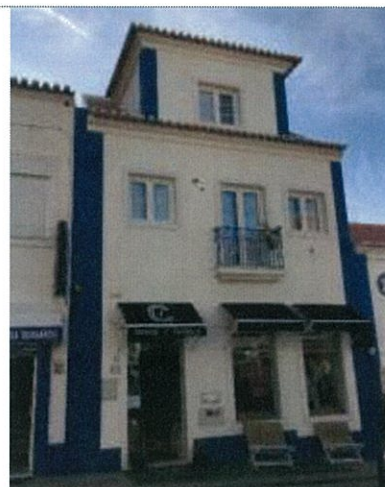
**Legenda:** Fotografia do Imóvel

Legenda: Planta de localização do imóvel na ORU-s/escala				
Proprietário (s):	Feco- Construções, Lda				
Data de Construção:	Até 1919				
Área do terreno:	S/i				
Área coberta:	159,45 m ²				
Área descoberta:	S/i				
N.º de Pisos Total	2+1				
Abaixo da cota de soleira	0				
Acima da cota de soleira	2+1				
Utilização:	Habitação, comércio e serviços				
N.º de fogos:	1				
Revestimento exterior:					
Tipo	Reboco tradicional ou marmorite, betão armado				
Cor	Branco e azul				
Cobertura	Inclinada - revestida a telhas cerâmicas ou de betão				
Vãos	Alumínio				
Anexos:	Não				
Estacionamento:	Não – sem garagem				
Acessibilidades:	Não				
Logradouro:	Não				
Muros:	Não				
Estado de Conservação*:	1-Péssimo	2-Mau	3- Médio	4-Bom	5-Excelente
			X		
Processos:	S/i				
Intervenção:	Tipo de Intervenção: Intervenção ligeira Estimativa Global: 99.700€

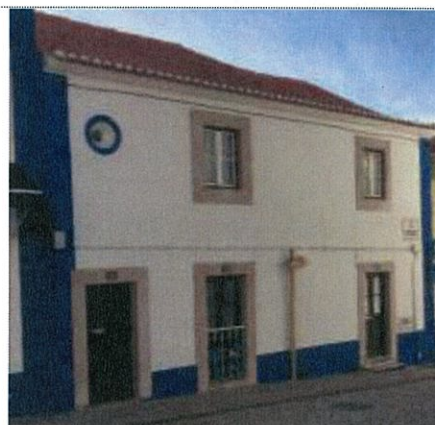
Legenda: Fotografia do Imóvel

Legenda: Planta de localização do imóvel na ORU-s/escala				
Proprietário (s):	S/i				
Data de Construção:	1981 a 1990				
Área do terreno:	S/i				
Área coberta:	64,24 m ²				
Área descoberta:	S/i				
N.º de Pisos Total	2				
Abaixo da cota de soleira	0				
Acima da cota de soleira	2				
Utilização:	Habitação				
N.º de fogos:	1				
Revestimento exterior:					
Tipo	Reboco tradicional ou marmorite, betão armado				
Cor	Branco				
Cobertura	Inclinada - revestida a telhas cerâmicas ou de betão				
Vãos	Madeira				
Anexos:	Não				
Estacionamento:	Não – sem garagem				
Acessibilidades:	Não				
Logradouro:	Não				
Muros:	Não				
Estado de Conservação*:	1-Péssimo	2-Mau	3- Médio	4-Bom	5-Excelente
			X		
Processos:	S/i				
Intervenção:	Tipo de Intervenção: Intervenção ligeira Estimativa Global: 46.100€

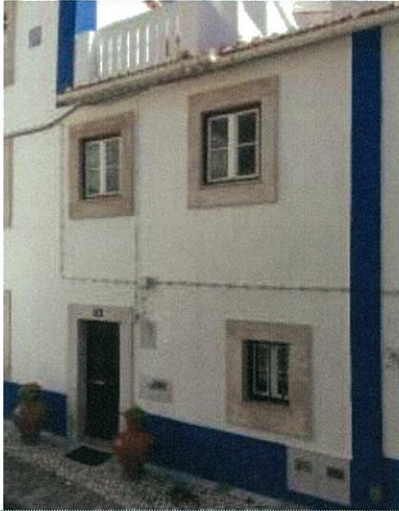
Legenda: Fotografia do Imóvel				
Revestimento exterior:					
Tipo	Reboco tradicional ou marmorite, betão armado				
Cor	Branco				
Cobertura	Inclinada - revestida a telhas cerâmicas ou de betão				
Vãos	Madeira				
Anexos:	Não				
Estacionamento:	Não – sem garagem				
Acessibilidades:	Não				
Logradouro:	Não				
Muros:	Não				
Estado de Conservação*:	1-Péssimo	2-Mau	3- Médio X	4-Bom	5-Excelente
Processos:	S/i				
Intervenção:	Tipo de Intervenção: Intervenção ligeira Estimativa Global: 11.700€

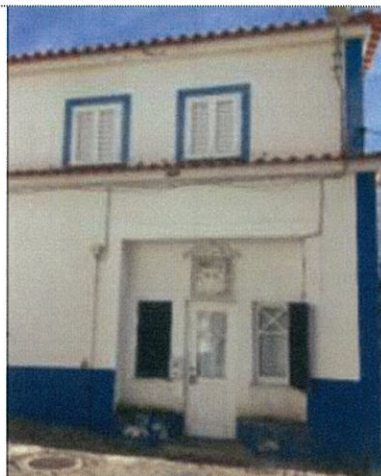
Legenda: Fotografia do Imóvel

Legenda: Planta de localização do imóvel na ORU-s/escala				
Proprietário (s):	S/i				
Data de Construção:	1919 a 1945				
Área do terreno:	S/i				
Área coberta:	46,55 m ²				
Área descoberta:	S/i				
N.º de Pisos Total	2				
Abaixo da cota de soleira	0				
Acima da cota de soleira	2				
Utilização:	Habitação				
N.º de fogos:	1				
Revestimento exterior:					
Tipo	Reboco tradicional ou marmorite. Paredes de adobe ou				
Cor	Branco e azul				
Cobertura	Inclinada - revestida a telhas cerâmicas ou de betão				
Vãos	Alumínio				
Anexos:	Não				
Estacionamento:	Sim – Com Garagem				
Acessibilidades:	Sim				
Logradouro:	Sim				
Muros:	Sim				
Estado de Conservação*:	1-Péssimo	2-Mau	3- Médio	4-Bom	5-Excelente
			X		
Processos:					
Intervenção:	Tipo de Intervenção: Intervenção ligeira Estimativa Global: 23.300€

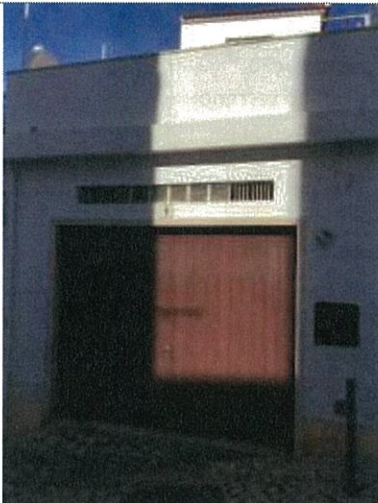
Legenda: Fotografia do Imóvel				
Tipo	Reboco tradicional ou marmorite, Betão armado				
Cor	Branco				
Cobertura	Inclinada - revestida a telhas cerâmicas ou de Betão				
Vãos	Alumínio				
Anexos:	Não				
Estacionamento:	Sim – Com Garagem				
Acessibilidades:	Sim				
Logradouro:	Sim				
Muros:	Sim				
Estado de Conservação*:	1-Péssimo	2-Mau	3- Médio	4-Bom	5-Excelente
			X		
Processos:	OP-951/1993: lic. obras n.º 619/1991 e lic. util n.º 265/1987; ROP-682/1985

Intervenção:	Tipo de Intervenção: Intervenção ligeira Estimativa Global: 98.000€

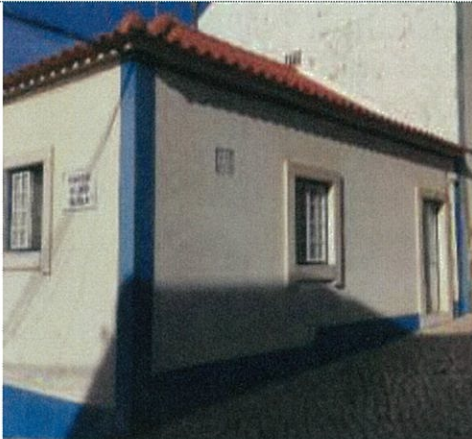
Área do terreno:	S/i				
Área coberta:	72,85 m ²				
Área descoberta:	S/i				
N.º de Pisos Total	1				
Abaixo da cota de soleira	0				
Acima da cota de soleira	1				
Utilização:	Habitação				
N.º de fogos:	1				
Revestimento exterior:	Legenda: Fotografia do Imóvel				
Tipo	Reboco tradicional ou marmorite, betão armado				
Cor	Branco e azul				
Cobertura	Inclinada - revestida a telhas cerâmicas ou de betão				
Vãos	Alumínio				
Anexos:	Não				
Estacionamento:	Não – sem garagem				
Acessibilidades:	Não				
Logradouro:	Não				
Muros:	Não				
Estado de Conservação*:	1-Péssimo	2-Mau	3- Médio	4-Bom	5-Excelente
			X		
Processos:	S/i				
Intervenção:	Tipo de Intervenção: Intervenção ligeira Estimativa Global: 27.900€

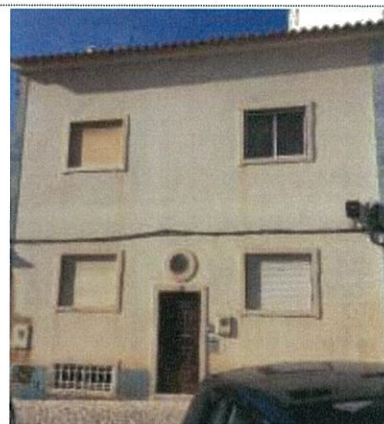
Legenda: Fotografia do Imóvel

Legenda: Planta de localização do imóvel na ORU-s/escala				
Proprietário (s):	Abílio José Esteves				
Data de Construção:	1961 a 1970				
Área do terreno:	S/i				
Área coberta:	80,43 m ²				
Área descoberta:	S/i				
N.º de Pisos Total	2				
Abaixo da cota de soleira	0				
Acima da cota de soleira	2				
Utilização:	Habitação				
N.º de fogos:	1				
Revestimento exterior:					
Tipo	Reboco tradicional ou marmorite, paredes de alvenaria, com placa				
Cor	Branco e azul				
Cobertura	Inclinada - revestida a telhas cerâmicas ou de betão				
Vãos	Alumínio				
Anexos:	Não				
Estacionamento:	Não – sem garagem				
Acessibilidades:	Não				
Logradouro:	Não				
Muros:	Não				
Estado de Conservação*:	1-Péssimo	2-Mau	3- Médio	4-Bom	5-Excelente
			X		
Processos:	OP-61/1991: lic. obras n.º619/1991 e lic. utilização n.º 86/1993

Intervenção:	Tipo de Intervenção: Intervenção ligeira Estimativa Global: 40.300€

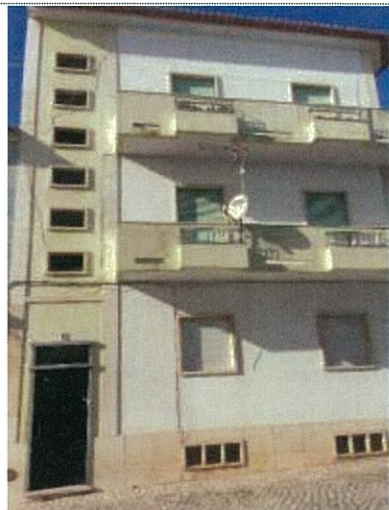
Legenda: Fotografia do Imóvel				
Revestimento exterior:					
Tipo	Reboco tradicional ou marmorite, paredes de alvenaria, com placa				
Cor	Branco e verde				
Cobertura	Inclinada - revestida a telhas cerâmicas ou de betão				
Vãos	Madeira				
Anexos:	Não				
Estacionamento:	Não – sem garagem				
Acessibilidades:	Não				
Logradouro:	Não				
Muros:	Não				
Estado de Conservação*:	1-Péssimo	2-Mau	3- Médio	4-Bom	5-Excelente
		X			
Processos:	OP-407/2006: lic. obras n.º 872/2007 e lic. utilização n.º 704/2007

Intervenção:	Tipo de Intervenção: Intervenção média Estimativa Global: 234.900€

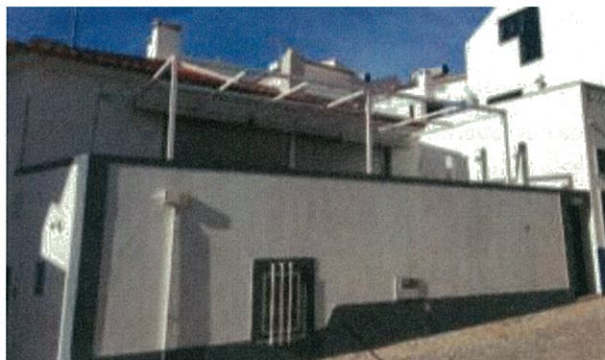
Identificação do Imóvel	Código de identificação na ORU	0310			
Matriz:					
Localização:	Rua da Barroca

Legenda: Fotografia do Imóvel				
Tipo	Reboco tradicional ou marmorite, paredes de alvenaria, com placa				
Cor	Branco e cinza				
Cobertura	Inclinada - revestida a telhas cerâmicas ou de betão				
Vãos	Alumínio				
Anexos:	Sim				
Estacionamento:	Não – sem garagem				
Acessibilidades:	Não				
Logradouro:	Sim				
Muros:	Sim				
Estado de Conservação*:	1-Péssimo	2-Mau	3- Médio	4-Bom	5-Excelente X
Processos:	OP-340/2002: lic. obras n.º1379/2003 e lic. utilização n.º 105/2005

Intervenção:	Sem necessidade de intervenção

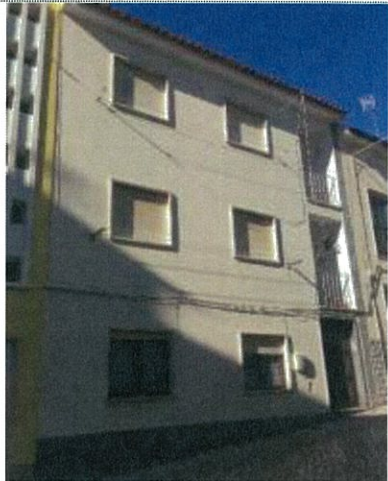
Identificação do Imóvel	Código de identificação na ORU	0315			
Matriz:					
Localização:	Rua da Barroca

Legenda: Fotografia do Imóvel				
Tipo	Reboco tradicional ou marmorite, paredes de alvenaria				
Cor	Branco				
Cobertura	Inclinada - revestida a telhas cerâmicas ou de betão				
Vãos	Alumínio				
Anexos:	Não				
Estacionamento:	Sim – Com Garagem				
Acessibilidades:	Sim				
Logradouro:	Sim				
Muros:	Sim				
Estado de Conservação*:	1-Péssimo	2-Mau	3- Médio	4-Bom	5-Excelente
			X		
Processos:	S/i				
Intervenção:	Tipo de Intervenção: Intervenção ligeira Estimativa Global: 34.400€

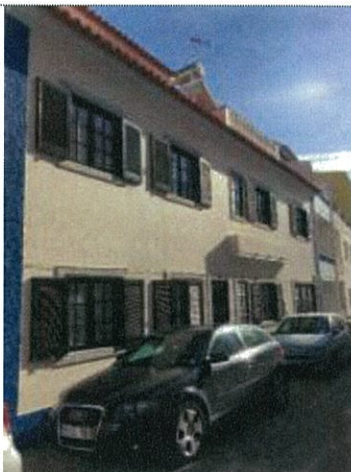
Identificação do Imóvel	Código de identificação na ORU	0317			
Matriz:					
Localização:	Rua Alípio Franco Leitão

Área do terreno:	S/i				
Área coberta:	94,74 m ²				
Área descoberta:	S/i				
N.º de Pisos Total	3				
Abaixo da cota de soleira	0				
Acima da cota de soleira	3				
Utilização:	Habitação				
N.º de fogos:	3				
Revestimento exterior:		Legenda: Fotografia do Imóvel			
Tipo	Reboco tradicional ou marmorite, paredes de alvenaria, sem placa				
Cor	Branco e azul				
Cobertura	Inclinada - revestida a telhas cerâmicas ou de betão				
Vãos	Madeira e alumínio				
Anexos:	Não				
Estacionamento:	Não – Com Garagem				
Acessibilidades:	Não				
Logradouro:	Não				
Muros:	Não				
Estado de Conservação*:	1-Péssimo	2-Mau	3- Médio	4-Bom	5-Excelente
			X		
Processos:	S/i				
Intervenção:	Tipo de Intervenção: Intervenção ligeira Estimativa Global: 71.100€

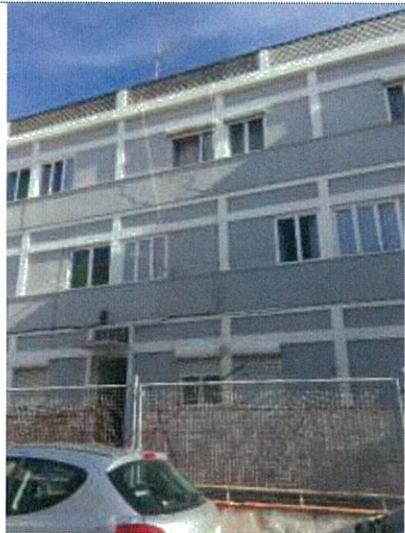
Identificação do Imóvel	Código de identificação na ORU	0319			
Matriz:					
Localização:	Rua Alípio Franco Leitão

Área do terreno:	S/i				
Área coberta:	222,02 m ²				
Área descoberta:	S/i				
N.º de Pisos Total	4				
Abaixo da cota de soleira	0				
Acima da cota de soleira	4				
Utilização:	Habitação				
N.º de fogos:	4				
Revestimento exterior:					
Tipo	Reboco tradicional ou marmorite, paredes de alvenaria, sem placa				
Cor	Cinza e branco				
Cobertura	Inclinada - revestida a telhas cerâmicas ou de betão				
Vãos	Madeira e alumínio				
Anexos:	Não				
Estacionamento:	Não – com garagem				
Acessibilidades:	Não				
Logradouro:	Sim				
Muros:	Sim				
Estado de Conservação*:	1-Péssimo	2-Mau	3- Médio	4-Bom	5-Excelente
		X			
Processos:	S/i				
Intervenção:	Tipo de Intervenção: Intervenção média Estimativa Global: 399.700€

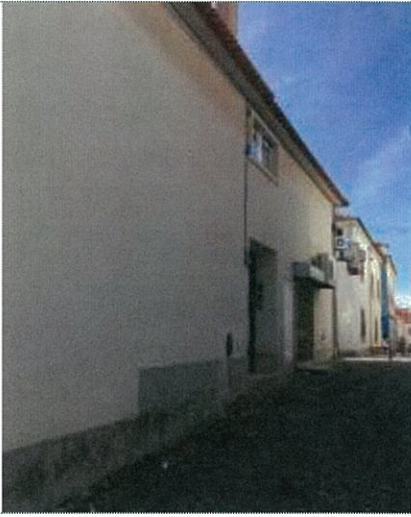
Identificação do Imóvel	Código de identificação na ORU	0320			
Matriz:					
Localização:	Rua Alípio Franco Leitão

Legenda: Fotografia do Imóvel				
Revestimento exterior:					
Tipo	Reboco tradicional ou marmorite, paredes de alvenaria, com placa				
Cor	Branco				
Cobertura	Inclinada - revestida a telhas cerâmicas ou de betão				
Vãos	Alumínio				
Anexos:	Não				
Estacionamento:	Não – sem garagem				
Acessibilidades:	Não				
Logradouro:	Não				
Muros:	Não				
Estado de Conservação*:	1-Péssimo	2-Mau	3- Médio	4-Bom	5-Excelente
			X		
Processos:	OP-621/1992: lic. 76/1992 e lic. utilização n.º 88/1995

Intervenção:	Tipo de Intervenção: Intervenção ligeira Estimativa Global: 118.700€

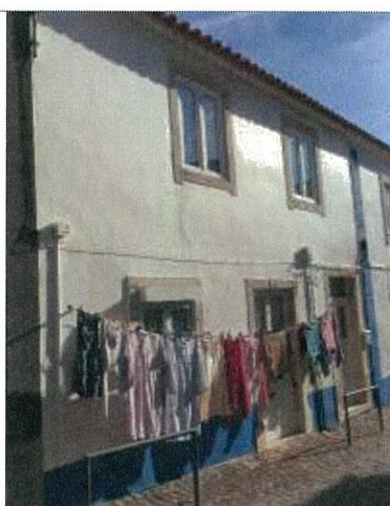
Identificação do Imóvel	Código de identificação na ORU	0321			
Matriz:					
Localização:	Rua do Caldeira

Área do terreno:	S/i				
Área coberta:	50,95 m ²				
Área descoberta:	S/i				
N.º de Pisos Total	2				
Abaixo da cota de soleira	0				
Acima da cota de soleira	1				
Utilização:	Habitação				
N.º de fogos:	2	Legenda: Fotografia do Imóvel			
Revestimento exterior:					
Tipo	Reboco tradicional ou marmorite, paredes de alvenaria, com placa				
Cor	Branco e azul				
Cobertura	Inclinada - revestida a telhas cerâmicas ou de betão				
Vãos	Alumínio				
Anexos:	Não				
Estacionamento:	Não – sem garagem				
Acessibilidades:	Não				
Logradouro:	Não				
Muros:	Não				
Estado de Conservação*:	1-Péssimo	2-Mau	3- Médio	4-Bom	5-Excelente
		X			
Processos:	S/i				
Intervenção:	Tipo de Intervenção: Intervenção média Estimativa Global: 45.900€

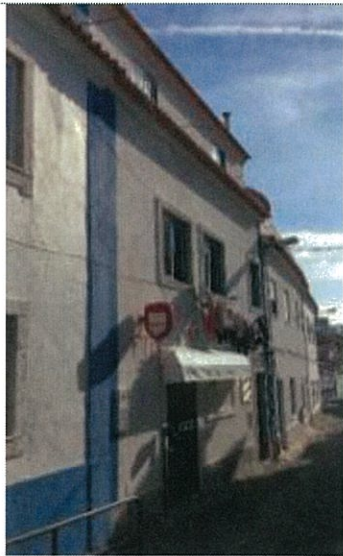
Identificação do Imóvel	Código de identificação na ORU	0324			
Matriz:					
Localização:	Rua do Caldeira

Legenda: Fotografia do Imóvel				
Tipo	Reboco tradicional ou marmorite, paredes de alvenaria, sem placa				
Cor	Branco e azul				
Cobertura	Inclinada - revestida a telhas cerâmicas ou de betão				
Vãos	Alumínio				
Anexos:	Não				
Estacionamento:	Não – sem garagem				
Acessibilidades:	Não				
Logradouro:	Não				
Muros:	Não				
Estado de Conservação*:	1-Péssimo	2-Mau	3- Médio	4-Bom	5-Excelente
			X		
Processos:	S/i

Intervenção:	Tipo de Intervenção: Intervenção ligeira Estimativa Global: 68.000€

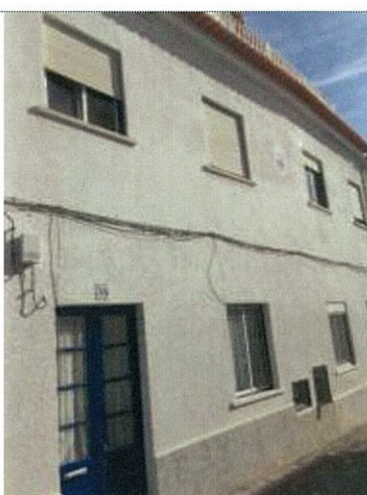
Identificação do Imóvel	Código de identificação na ORU	0325			
Matriz:					
Localização:	Rua do Caldeira

Legenda: Fotografia do Imóvel				
Tipo	Reboco tradicional ou marmorite, betão armado				
Cor	Branco				
Cobertura	Inclinada - revestida a telhas cerâmicas ou de betão				
Vãos	Alumínio				
Anexos:	Não				
Estacionamento:	Não – sem garagem				
Acessibilidades:	Não				
Logradouro:	Não				
Muros:	Não				
Estado de Conservação*:	1-Péssimo	2-Mau	3- Médio	4-Bom	5-Excelente
			X		
Processos:	S/i				
Intervenção:	Tipo de Intervenção: Intervenção ligeira Estimativa Global: 79.200€

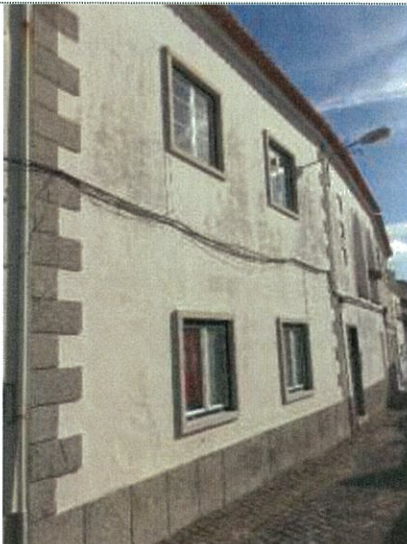
Identificação do Imóvel	Código de identificação na ORU	0326			
Matriz:					
Localização:	Rua do Caldeira

Área do terreno:	S/i				
Área coberta:	45,15 m ²				
Área descoberta:	S/i				
N.º de Pisos Total	2				
Abaixo da cota de soleira	0				
Acima da cota de soleira	2				
Utilização:	Habitação				
N.º de fogos:	2				
Revestimento exterior:		Legenda: Fotografia do Imóvel			
Tipo	Reboco tradicional ou marmorite, paredes de alvenaria, com placa				
Cor	Branco e cinza				
Cobertura	Inclinada - revestida a telhas cerâmicas ou de betão				
Vãos	Alumínio				
Anexos:	Não				
Estacionamento:	Não – sem garagem				
Acessibilidades:	Não				
Logradouro:	Não				
Muros:	Não				
Estado de Conservação*:	1-Péssimo	2-Mau	3- Médio	4-Bom	5-Excelente
			X		
Processos:	S/i				
Intervenção:	Tipo de Intervenção: Intervenção ligeira Estimativa Global: 67.600€

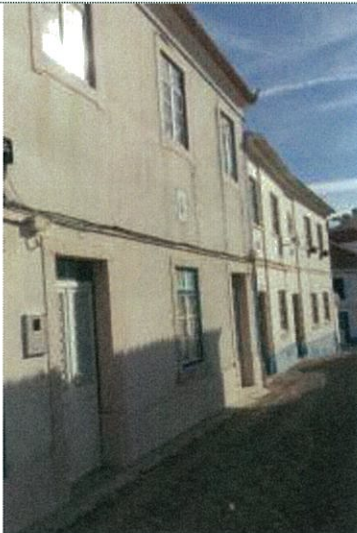
Identificação do Imóvel	Código de identificação na ORU	0327			
Matriz:					
Localização:	Rua do Caldeira

Legenda: Fotografia do Imóvel				
Revestimento exterior:					
Tipo	Reboco tradicional ou marmorite, paredes de alvenaria, com placa				
Cor	Branco e azul				
Cobertura	Inclinada - revestida a telhas cerâmicas ou de betão				
Vãos	Alumínio				
Anexos:	Não				
Estacionamento:	Não – sem garagem				
Acessibilidades:	Não				
Logradouro:	Não				
Muros:	Não				
Estado de Conservação*:	1-Péssimo	2-Mau	3- Médio	4-Bom	5-Excelente
			X		
Processos:	S/i				
Intervenção:	Tipo de Intervenção: Intervenção ligeira Estimativa Global: 37.500€

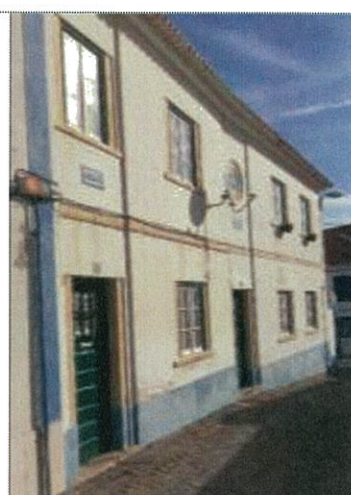
Identificação do Imóvel	Código de identificação na ORU	0328			
Matriz:					
Localização:	Rua do Caldeira

Área do terreno:	S/i				
Área coberta:	34,45 m ²				
Área descoberta:	S/i				
N.º de Pisos Total	2				
Abaixo da cota de soleira	0				
Acima da cota de soleira	2				
Utilização:	Habitação				
N.º de fogos:	1				
Revestimento exterior:		Legenda: Fotografia do Imóvel			
Tipo	Reboco tradicional ou marmorite, paredes de alvenaria, com placa				
Cor	Branco e azul				
Cobertura	Inclinada - revestida a telhas cerâmicas ou de Betão				
Vãos	Alumínio				
Anexos:	Não				
Estacionamento:	Não – sem garagem				
Acessibilidades:	Não				
Logradouro:	Não				
Muros:	Não				
Estado de Conservação*:	1-Péssimo	2-Mau	3- Médio	4-Bom	5-Excelente
			X		
Processos:	S/i				
Intervenção:	Tipo de Intervenção: Intervenção ligeira Estimativa Global: 17.300€

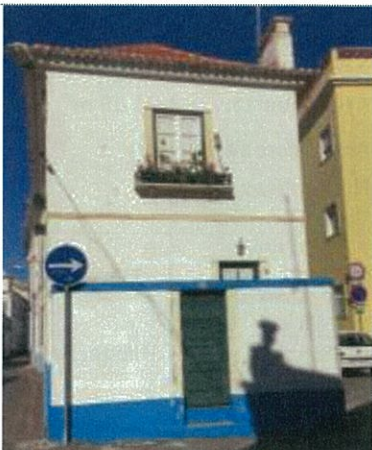
Identificação do Imóvel	Código de identificação na ORU	0330			
Matriz:					
Localização:	Rua do Caldeira

Área do terreno:	S/i				
Área coberta:	19,07 m ²				
Área descoberta:	S/i				
N.º de Pisos Total	2				
Abaixo da cota de soleira	0				
Acima da cota de soleira	2				
Utilização:	Habitação				
N.º de fogos:	1				
Revestimento exterior:					
Tipo	Reboco tradicional ou marmorite, paredes de alvenaria, com placa				
Cor	Branco, azul e amarelo				
Cobertura	Inclinada - revestida a telhas cerâmicas ou de betão				
Vãos	Alumínio				
Anexos:	Não				
Estacionamento:	Não – sem garagem				
Acessibilidades:	Não				
Logradouro:	Sim				
Muros:	Sim				
Estado de Conservação*:	1-Péssimo	2-Mau	3- Médio	4-Bom	5-Excelente
			X		
Processos:	S/i				
Intervenção:	Tipo de Intervenção: Intervenção ligeira Estimativa Global: 9.600€

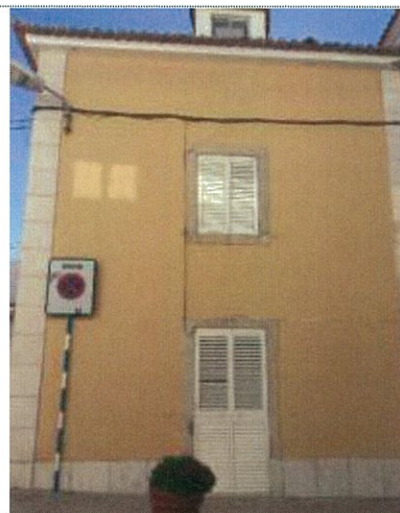
Identificação do Imóvel	Código de identificação na ORU	0331			
Matriz:					
Localização:	Rua Alípio Franco Leitão

Legenda: Planta de localização do imóvel na ORU-s/escala				
Proprietário (s):	Maria da Luz Jorge Barros				
Data de Construção:	Até 1919				
Área do terreno:	S/i				
Área coberta:	99,89 m ²				
Área descoberta:	S/i				
N.º de Pisos Total	2				
Abaixo da cota de soleira	0				
Acima da cota de soleira	2				
Utilização:	Habitação				
N.º de fogos:	2				
Revestimento exterior:					
Tipo	Reboco tradicional ou marmorite, paredes de adobe ou alvenaria de pedra solta				
Cor	Amarelo				
Cobertura	Inclinada - revestida a telhas cerâmicas ou de betão				
Vãos	Alumínio				
Anexos:	Não				
Estacionamento:	Não – sem garagem				
Acessibilidades:	Não				
Logradouro:	Não				
Muros:	Não				
Estado de Conservação*:	1-Péssimo	2-Mau	3- Médio	4-Bom	5-Excelente
				X	
Processos:	ROP-603/1983				
Intervenção:	Tipo de Intervenção: Sem necessidade de intervenção Estimativa Global: 89.900€

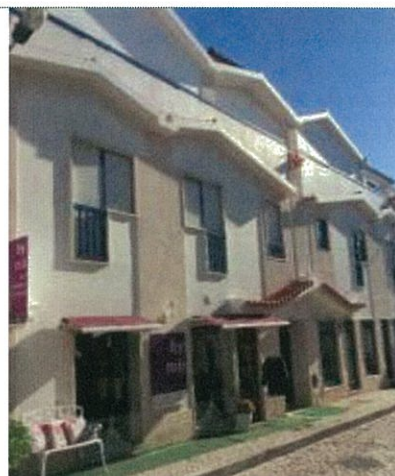
Identificação do Imóvel	Código de identificação na ORU	0333			
Matriz:					
Localização:	Rua do Caldeira

Legenda: Planta de localização do imóvel na ORU-s/escala				
Proprietário (s):	S/i				
Data de Construção:	1996 a 2000				
Área do terreno:	S/i				
Área coberta:	162,14 m ²				
Área descoberta:	S/i				
N.º de Pisos Total	3+1				
Abaixo da cota de soleira	0				
Acima da cota de soleira	3+1				
Utilização:	Habitação e comércio				
N.º de fogos:	3				
Revestimento exterior:					
Tipo	Reboco tradicional ou marmorite, paredes de alvenaria, com placa				
Cor	Branco e cinza				
Cobertura	Inclinada - revestida a telhas cerâmicas ou de betão				
Vãos	Alumínio				
Anexos:	Não				
Estacionamento:	Não – sem garagem				
Acessibilidades:	Não				
Logradouro:	Não				
Muros:	Não				
Estado de Conservação*:	1-Péssimo	2-Mau	3- Médio	4-Bom	5-Excelente X
Processos:	S/i				
Intervenção:	Sem necessidade de intervenção

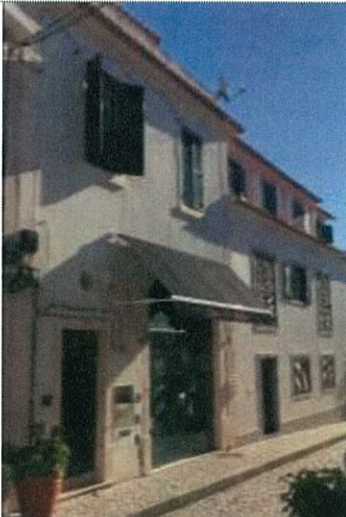
Identificação do Imóvel	Código de identificação na ORU	0334			
Matriz:					
Localização:	Rua do Caldeira

Área do terreno:	S/i				
Área coberta:	220,20 m ²				
Área descoberta:	S/i				
N.º de Pisos Total	2				
Abaixo da cota de soleira	0				
Acima da cota de soleira	2				
Utilização:	Habitação e comércio				
N.º de fogos:	1				
Revestimento exterior:	Legenda: Fotografia do Imóvel				
Tipo	Reboco tradicional ou marmorite, paredes de alvenaria, com placa				
Cor	Branco e amarelo				
Cobertura	Inclinada - revestida a telhas cerâmicas ou de betão				
Vãos	Madeira e alumínio				
Anexos:	Não				
Estacionamento:	Não – sem garagem				
Acessibilidades:	Não				
Logradouro:	Não				
Muros:	Não				
Estado de Conservação*:	1-Péssimo	2-Mau	3- Médio	4-Bom	5-Excelente
			X		
Processos:	OP-1023/1986: lic. obras n.º 1023/1986 e lic. utilização n.º 220/1987

Intervenção:	Tipo de Intervenção: Intervenção ligeira Estimativa Global: 29.300€

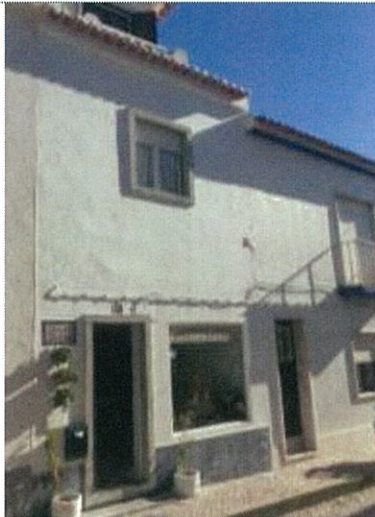
Identificação do Imóvel	Código de identificação na ORU	0336			
Matriz:					
Localização:	Rua do Caldeira

Área do terreno:	S/i				
Área coberta:	75,03 m ²				
Área descoberta:	S/i				
N.º de Pisos Total	2				
Abaixo da cota de soleira	0				
Acima da cota de soleira	2				
Utilização:	Serviços				
N.º de fogos:	0				
Revestimento exterior:					
Tipo	Reboco tradicional ou marmorite, betão armado				
Cor	Branco e pedra				
Cobertura	Inclinada - revestida a telhas cerâmicas ou de betão				
Vãos	Madeira				
Anexos:	Não				
Estacionamento:	Não – sem garagem				
Acessibilidades:	Não				
Logradouro:	Não				
Muros:	Não				
Estado de Conservação*:	1-Péssimo	2-Mau	3- Médio	4-Bom	5-Excelente
			X		
Processos:	S/i				
Intervenção:	Tipo de Intervenção: Intervenção ligeira Estimativa Global: 37.600€

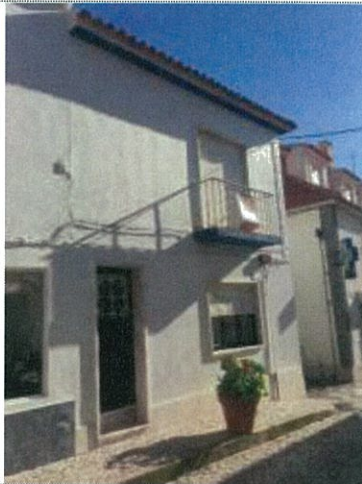
Identificação do Imóvel	Código de identificação na ORU	0337			
Matriz:					
Localização:	Rua do Caldeira

Área do terreno:	S/i				
Área coberta:	92,32 m ²				
Área descoberta:	S/i				
N.º de Pisos Total	2				
Abaixo da cota de soleira	0				
Acima da cota de soleira	2				
Utilização:	Habitação				
N.º de fogos:	1	Legenda: Fotografia do Imóvel			
Revestimento exterior:					
Tipo	Reboco tradicional ou marmorite, betão armado				
Cor	Branco				
Cobertura	Inclinada - revestida a telhas cerâmicas ou de betão				
Vãos	Madeira				
Anexos:	Não				
Estacionamento:	Não – sem garagem				
Acessibilidades:	Não				
Logradouro:	Não				
Muros:	Não				
Estado de Conservação*:	1-Péssimo	2-Mau	3- Médio	4-Bom	5-Excelente
			X		
Processos:	S/i				
Intervenção:	Tipo de Intervenção: Intervenção ligeira Estimativa Global: 46.200€

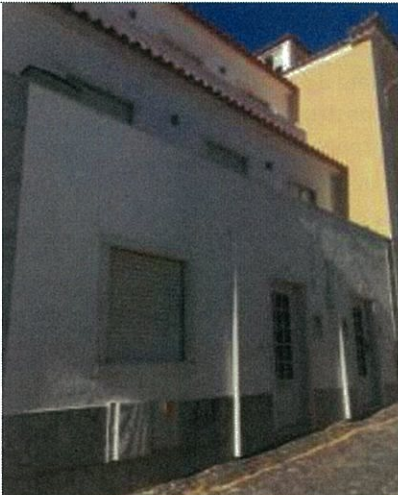
Identificação do Imóvel	Código de identificação na ORU	0338			
Matriz:					
Localização:	Rua Alípio Franco Leitão

Legenda: Fotografia do Imóvel					
Revestimento exterior:					
Tipo	Reboco tradicional ou marmorite, paredes de alvenaria, com placa				
Cor	Branco e pedra				
Cobertura	Inclinada - revestida a telhas cerâmicas ou de betão				
Vãos	Alumínio				
Anexos:	Não				
Estacionamento:	Não – sem garagem				
Acessibilidades:	Não				
Logradouro:	Não				
Muros:	Não				
Estado de Conservação*:	1-Péssimo	2-Mau	3- Médio	4-Bom X	5-Excelente
Processos:	S/i				
Intervenção:	Sem necessidade de intervenção

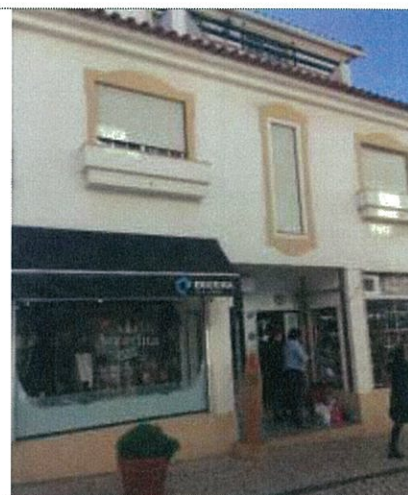
Identificação do Imóvel	Código de identificação na ORU	0339			
Matriz:					
Localização:	Rua Prudêncio Franco da Trindade

Legenda: Planta de localização do imóvel na ORU-s/escala				
Proprietário (s):	S/i				
Data de Construção:	1981 a 1990				
Área do terreno:	S/i				
Área coberta:	154,87 m ²				
Área descoberta:	S/i				
N.º de Pisos Total	3+1				
Abaixo da cota de soleira	1				
Acima da cota de soleira	2+1				
Utilização:	Habitação e comércio				
N.º de fogos:	5				
Revestimento exterior:					
Tipo	Reboco tradicional ou marmorite, paredes de alvenaria, com placa				
Cor	Branco e amarelo				
Cobertura	Inclinada - revestida a telhas cerâmicas ou de betão				
Vãos	Alumínio				
Anexos:	Não				
Estacionamento:	Não – sem garagem				
Acessibilidades:	Não				
Logradouro:	Não				
Muros:	Não				
Estado de Conservação*:	1-Péssimo	2-Mau	3- Médio	4-Bom	5-Excelente X
Processos:	S/i				
Intervenção:	Sem necessidade de intervenção

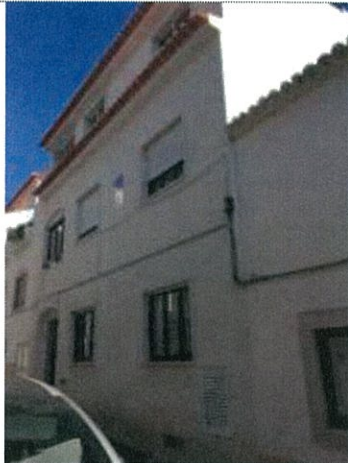
Identificação do Imóvel	Código de identificação na ORU	0340			
Matriz:					
Localização:	Rua Fonte do Cabo

Legenda: Fotografia do Imóvel			
Tipo	Reboco tradicional ou marmorite, betão armado				
Cor	Branco				
Cobertura	Inclinada - revestida a telhas cerâmicas ou de Betão				
Vãos	Madeira e alumínio				
Anexos:	Não				
Estacionamento:	Não – sem garagem				
Acessibilidades:	Não				
Logradouro:	Não				
Muros:	Não				
Estado de Conservação*:	1-Péssimo	2-Mau	3- Médio	4-Bom	5-Excelente
			X		
Processos:	S/i				
Intervenção:	Tipo de Intervenção: Intervenção ligeira Estimativa Global: 33.500€

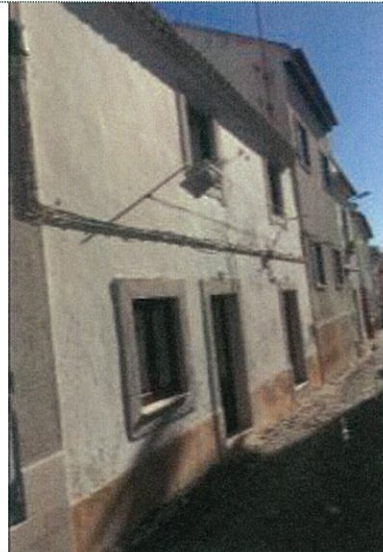
Identificação do Imóvel	Código de identificação na ORU	0341			
Matriz:					
Localização:	Rua Fonte do Cabo

Área do terreno:	S/i				
Área coberta:	51,04 m ²				
Área descoberta:	S/i				
N.º de Pisos Total	2				
Abaixo da cota de soleira	0				
Acima da cota de soleira	2				
Utilização:	Habitação				
N.º de fogos:	1				
Revestimento exterior:	Legenda: Fotografia do Imóvel				
Tipo	Reboco tradicional ou marmorite, paredes de alvenaria, sem placa				
Cor	Branco e amarelo				
Cobertura	Inclinada - revestida a telhas cerâmicas ou de betão				
Vãos	Madeira				
Anexos:	Não				
Estacionamento:	Não – sem garagem				
Acessibilidades:	Não				
Logradouro:	Não				
Muros:	Não				
Estado de Conservação*:	1-Péssimo	2-Mau	3- Médio	4-Bom	5-Excelente
		X			
Processos:	S/i				
Intervenção:	Tipo de Intervenção: Intervenção média Estimativa Global: 46.000€

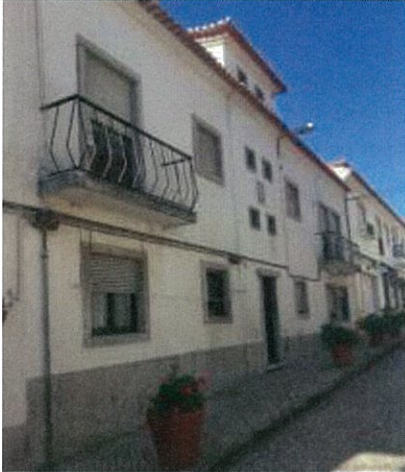
Identificação do Imóvel	Código de identificação na ORU	0342			
Matriz:					
Localização:	Rua do Caldeira

Área do terreno:	S/i				
Área coberta:	34,94 m ²				
Área descoberta:	S/i				
N.º de Pisos Total	2+1				
Abaixo da cota de soleira	0				
Acima da cota de soleira	2+1				
Utilização:	Habitação				
N.º de fogos:	2				
	Legenda: Fotografia do Imóvel				
Revestimento exterior:					
Tipo	Reboco tradicional ou marmorite, betão armado				
Cor	Branco e pedra				
Cobertura	Inclinada - revestida a telhas cerâmicas ou de betão				
Vãos	Madeira				
Anexos:	Não				
Estacionamento:	Não – sem garagem				
Acessibilidades:	Não				
Logradouro:	Não				
Muros:	Não				
Estado de Conservação*:	1-Péssimo	2-Mau	3- Médio	4-Bom	5-Excelente
			X		
Processos:	S/i				
Intervenção:	Tipo de Intervenção: Intervenção ligeira Estimativa Global: 39.200€

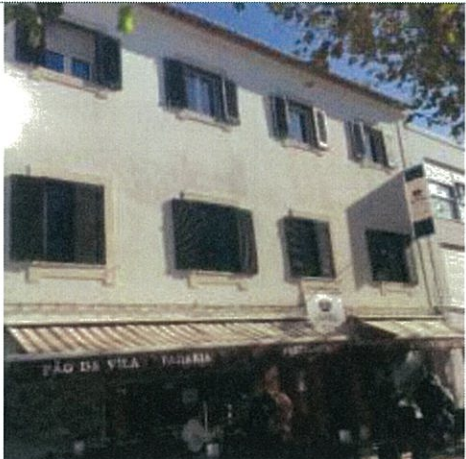
Identificação do Imóvel	Código de identificação na ORU	0346			
Matriz:					
Localização:	Praça da República

Legenda: Fotografia do Imóvel				
Revestimento exterior:					
Tipo	Reboco tradicional ou marmorite, betão armado				
Cor	Branco				
Cobertura	Inclinada - revestida a telhas cerâmicas ou de betão				
Vãos	Madeira e alumínio				
Anexos:	Não				
Estacionamento:	Não – sem garagem				
Acessibilidades:	Não				
Logradouro:	Não				
Muros:	Não				
Estado de Conservação*:	1-Péssimo	2-Mau	3- Médio	4-Bom	5-Excelente

X		
Processos:	OP-339/2015; RO-212/1985; RO-965/1991: lic. obras n.º 207/1993 OP-766/1987: lic. obras n.º 1254/1988 e lic. utilização n.º 250/2016				
Intervenção:	Tipo de Intervenção: Intervenção ligeira Estimativa Global: 78.200€

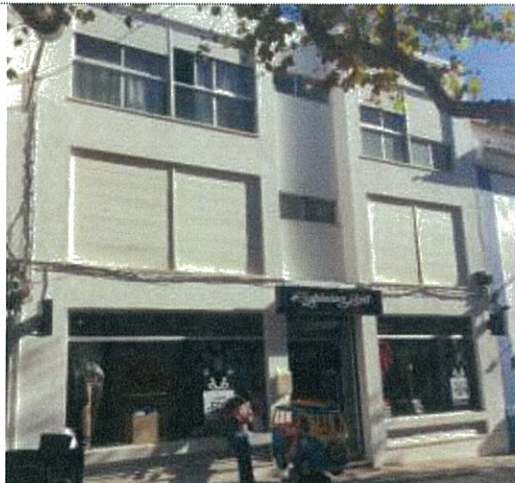
Identificação do Imóvel	Código de identificação na ORU	0347			
Matriz:					
Localização:	Praça da República

Legenda: Fotografia do Imóvel				
Revestimento exterior:					
Tipo	Reboco tradicional ou marmorite, betão armado				
Cor	Branco				
Cobertura	Inclinada - revestida a telhas cerâmicas ou de betão				
Vãos	Alumínio				
Anexos:	Não				
Estacionamento:	Não – sem garagem				
Acessibilidades:	Não				
Logradouro:	Não				
Muros:	Não				
Estado de Conservação*:	1-Péssimo	2-Mau	3- Médio	4-Bom	5-Excelente

X		
Processos:	OP-188/2009 OP-695/1981: lic. obras n.º 2022/1983 e lic. utilização n.º 2/1984 e 3/1984				
Intervenção:	Tipo de Intervenção: Intervenção média Estimativa Global: 82.800€

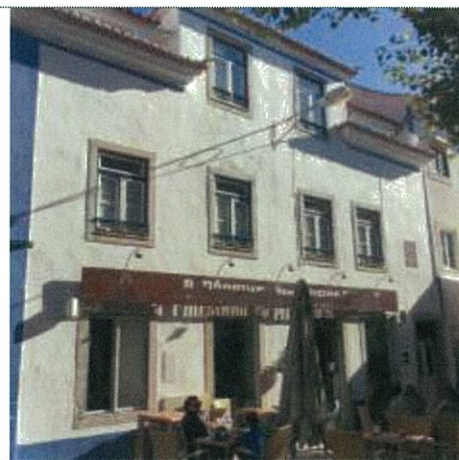
Identificação do Imóvel	Código de identificação na ORU	0348			
Matriz:					
Localização:	Praça da República

Legenda: Planta de localização do imóvel na ORU-s/escala				
Proprietário (s):	Duarte Manuel Simas de Carvalho Simões				
Data de Construção:	1981 a 1990				
Área do terreno:	S/i				
Área coberta:	146,52 m ²				
Área descoberta:	S/i				
N.º de Pisos Total	3				
Abaixo da cota de soleira	0				
Acima da cota de soleira	3				
Utilização:	Habitação e comércio				
N.º de fogos:	2				
Revestimento exterior:					
Tipo	Reboco tradicional ou marmorite, paredes de alvenaria, sem placa				
Cor	Branco e azul				
Cobertura	Inclinada - revestida a telhas cerâmicas ou de betão				
Vãos	Alumínio				
Anexos:	Não				
Estacionamento:	Não – sem garagem				
Acessibilidades:	Não				
Logradouro:	Não				
Muros:	Não				
Estado de Conservação*:	1-Péssimo	2-Mau	3- Médio	4-Bom	5-Excelente
			X		
Processos:	RD-1188/2014: lic. utilização n.º 292/2014

Intervenção:	Tipo de Intervenção: Intervenção ligeira Estimativa Global: 109.900€

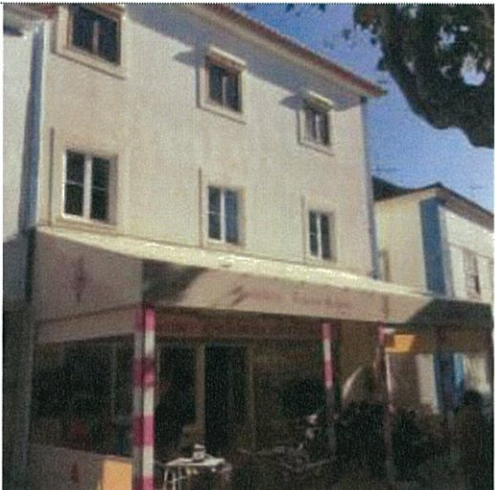
Identificação do Imóvel	Código de identificação na ORU	0349			
Matriz:					
Localização:	Praça da República

Área do terreno:	S/i				
Área coberta:	120,10 m ²				
Área descoberta:	S/i				
N.º de Pisos Total	3				
Abaixo da cota de soleira	0				
Acima da cota de soleira	3				
Utilização:	Habitação e comércio				
N.º de fogos:	1	Legenda: Fotografia do Imóvel			
Revestimento exterior:					
Tipo	Reboco tradicional ou marmorite, betão armado				
Cor	Branco e azul				
Cobertura	Inclinada - revestida a telhas cerâmicas ou de betão				
Vãos	Madeira e alumínio				
Anexos:	Não				
Estacionamento:	Não – sem garagem				
Acessibilidades:	Não				
Logradouro:	Não				
Muros:	Não				
Estado de Conservação*:	1-Péssimo	2-Mau	3- Médio	4-Bom	5-Excelente
			X		
Processos:	S/i				
Intervenção:	Tipo de Intervenção: Intervenção ligeira Estimativa Global: 90.100€

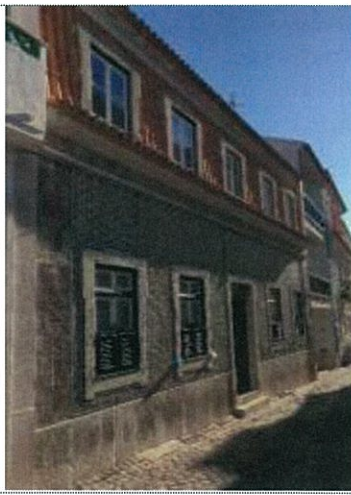
Identificação do Imóvel	Código de identificação na ORU	0352			
Matriz:					
Localização:	Rua Provedor Jorge Fialho

Legenda: Fotografia do Imóvel				
Tipo	Reboco tradicional ou marmorite, paredes de alvenaria, sem placa				
Cor	Azulejo, telha e branco				
Cobertura	Inclinada - revestida a telhas cerâmicas ou de betão				
Vãos	Alumínio				
Anexos:	Não				
Estacionamento:	Não – sem garagem				
Acessibilidades:	Não				
Logradouro:	Não				
Muros:	Não				
Estado de Conservação*:	1-Péssimo	2-Mau	3- Médio	4-Bom	5-Excelente
			X

Processos:	OP-1133/1962: lic. obras n.º 577/1962 e lic. utilização n.º 1041/1965				
Intervenção:	Tipo de Intervenção: Intervenção ligeira Estimativa Global: 65.000€

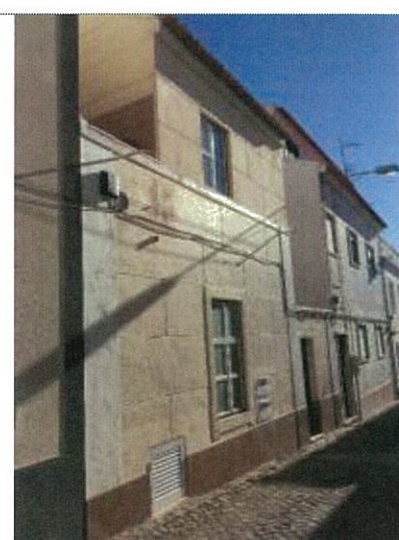
Identificação do Imóvel	Código de identificação na ORU	0356			
Matriz:					
Localização:	Rua do Provedor Jorge Fialho

Legenda: Fotografia do Imóvel				
Revestimento exterior:					
Tipo	Reboco tradicional ou marmorite, paredes de alvenaria, com placa				
Cor	Branco, bege e castanho				
Cobertura	Inclinada - revestida a telhas cerâmicas ou de betão				
Vãos	Madeira				
Anexos:	Não				
Estacionamento:	Não – sem garagem				
Acessibilidades:	Não				
Logradouro:	Não				
Muros:	Não				
Estado de Conservação*:	1-Péssimo	2-Mau	3- Médio X	4-Bom	5-Excelente
Processos:	S/i

Intervenção:	Tipo de Intervenção: Intervenção média Estimativa Global: 22.400€

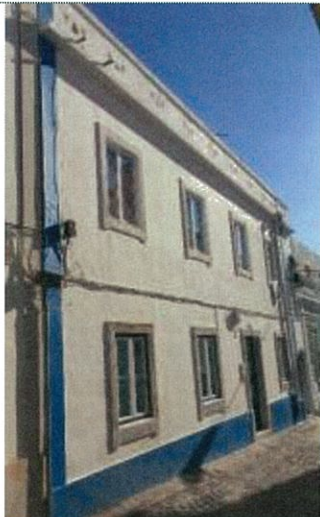
Identificação do Imóvel	Código de identificação na ORU	0358			
Matriz:					
Localização:	Rua do Provedor Jorge Fialho

Área do terreno:	S/i				
Área coberta:	80,00 m ²				
Área descoberta:	S/i				
N.º de Pisos Total	2				
Abaixo da cota de soleira	0				
Acima da cota de soleira	2				
Utilização:	Habitação				
N.º de fogos:	1				
Revestimento exterior:	Legenda: Fotografia do Imóvel				
Tipo	Reboco tradicional ou marmorite, paredes de alvenaria, com placa				
Cor	Branco e azul				
Cobertura	Inclinada - revestida a telhas cerâmicas ou de betão				
Vãos	Madeira				
Anexos:	Não				
Estacionamento:	Não – sem garagem				
Acessibilidades:	Não				
Logradouro:	Não				
Muros:	Não				
Estado de Conservação*:	1-Péssimo	2-Mau	3- Médio	4-Bom	5-Excelente
		X			
Processos:	S/i				
Intervenção:	Tipo de Intervenção: Intervenção média Estimativa Global: 54.100€

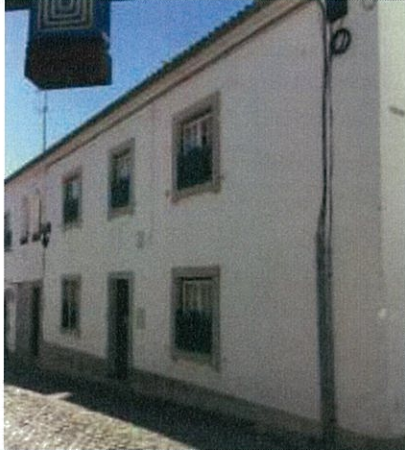
Identificação do Imóvel	Código de identificação na ORU	0365			
Matriz:					
Localização:	Rua do Caldeira

Área do terreno:	S/i				
Área coberta:	67,40 m ²				
Área descoberta:	S/i				
N.º de Pisos Total	2				
Abaixo da cota de soleira	0				
Acima da cota de soleira	2				
Utilização:	Habitação				
N.º de fogos:	1	Legenda: Fotografia do Imóvel			
Revestimento exterior:					
Tipo	Reboco tradicional ou marmorite, paredes de alvenaria, com placa				
Cor	Branco				
Cobertura	Inclinada - revestida a telhas cerâmicas ou de betão				
Vãos	Madeira				
Anexos:	Não				
Estacionamento:	Não – sem garagem				
Acessibilidades:	Não				
Logradouro:	Não				
Muros:	Não				
Estado de Conservação*:	1-Péssimo	2-Mau	3- Médio	4-Bom	5-Excelente
			X		
Processos:					
Intervenção:	Tipo de Intervenção: Intervenção ligeira Estimativa Global: 33.700€

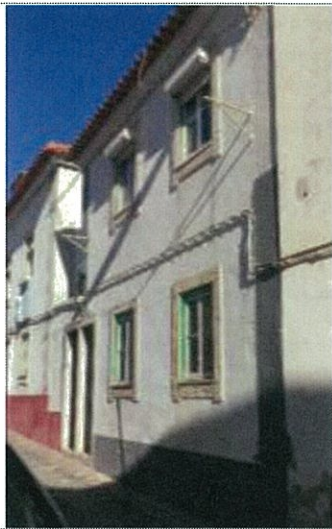
Identificação do Imóvel	Código de identificação na ORU	0366			
Matriz:					
Localização:	Rua Fonte do Cabo

Legenda: Fotografia do Imóvel				
Tipo	Reboco tradicional ou marmorite, paredes de alvenaria, sem placa				
Cor	Branco e cinza				
Cobertura	Inclinada - revestida a telhas cerâmicas ou de betão				
Vãos	Madeira				
Anexos:	Não				
Estacionamento:	Não – sem garagem				
Acessibilidades:	Não				
Logradouro:	Não				
Muros:	Não				
Estado de Conservação*:	1-Péssimo	2-Mau	3- Médio	4-Bom	5-Excelente
		X			
Processos:	S/i				
Intervenção:	Tipo de Intervenção: Intervenção média Estimativa Global: 32.000€

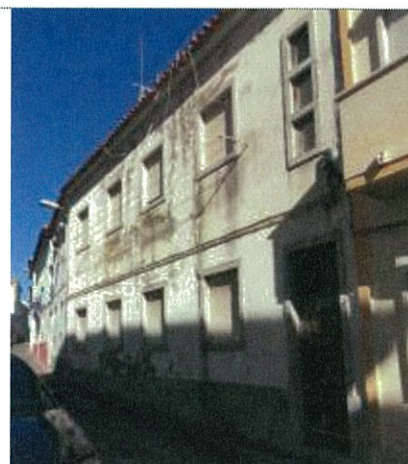
Identificação do Imóvel	Código de identificação na ORU	0367			
Matriz:					
Localização:	Rua Fonte do Cabo

Legenda: Planta de localização do imóvel na ORU-s/escala				
Proprietário (s):	Alfredo Ferreira Lopes				
Data de Construção:	1981 a 1990				
Área do terreno:	S/i				
Área coberta:	67,64 m ²				
Área descoberta:	S/i				
N.º de Pisos Total	2				
Abaixo da cota de soleira	0				
Acima da cota de soleira	2				
Utilização:	Habitação				
N.º de fogos:	1				
Revestimento exterior:					
Tipo	Reboco tradicional ou marmorite, paredes de alvenaria, com placa				
Cor	Branco e cinza				
Cobertura	Inclinada - revestida a telhas cerâmicas ou de betão				
Vãos	Madeira				
Anexos:	Não				
Estacionamento:	Não – sem garagem				
Acessibilidades:	Não				
Logradouro:	Não				
Muros:	Não				
Estado de Conservação*:	1-Péssimo	2-Mau	3- Médio	4-Bom	5-Excelente
		X			
Processos:	OP-7834/1973: lic. obras n.º 216/1974 e lic. utilização n.º 230/1974				
Intervenção:	Tipo de Intervenção: Intervenção média Estimativa Global: 60.900€

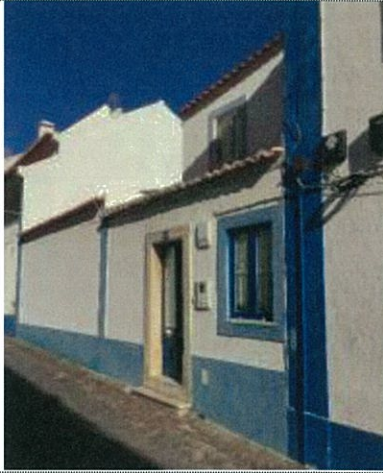
Identificação do Imóvel	Código de identificação na ORU	0372			
Matriz:					
Localização:	Rua Fonte do Cabo

Legenda: Fotografia do Imóvel				
Tipo	Reboco tradicional ou marmorite, betão armado				
Cor	Branco e azul				
Cobertura	Inclinada - revestida a telhas cerâmicas ou de betão				
Vãos	Alumínio				
Anexos:	Não				
Estacionamento:	Não – sem garagem				
Acessibilidades:	Não				
Logradouro:	Não				
Muros:	Não				
Estado de Conservação*:	1-Péssimo	2-Mau	3- Médio	4-Bom	5-Excelente
			X		
Processos:	S/i				
Intervenção:	Tipo de Intervenção: Intervenção ligeira Estimativa Global: 26.000€

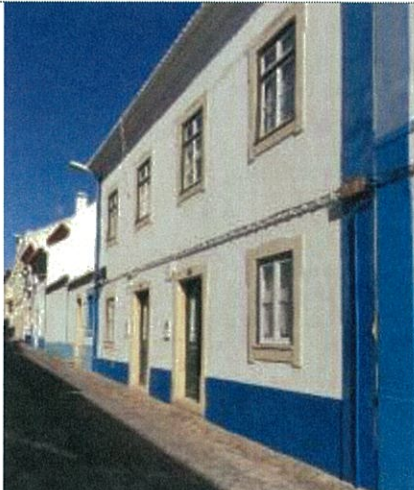
Área do terreno:	S/i				
Área coberta:	120,46 m ²				
Área descoberta:	S/i				
N.º de Pisos Total	2				
Abaixo da cota de soleira	0				
Acima da cota de soleira	2				
Utilização:	Habitação				
N.º de fogos:	2				
Revestimento exterior:					
Tipo	Reboco tradicional ou marmorite, paredes de alvenaria, com placa				
Cor	Branco e azul				
Cobertura	Inclinada - revestida a telhas cerâmicas ou de betão				
Vãos	Alumínio				
Anexos:	Não				
Estacionamento:	Não – sem garagem				
Acessibilidades:	Não				
Logradouro:	Não				
Muros:	Não				
Estado de Conservação*:	1-Péssimo	2-Mau	3- Médio	4-Bom	5-Excelente
			X		
Processos:	S/i				
Intervenção:	Tipo de Intervenção: Intervenção ligeira Estimativa Global: 41.000€

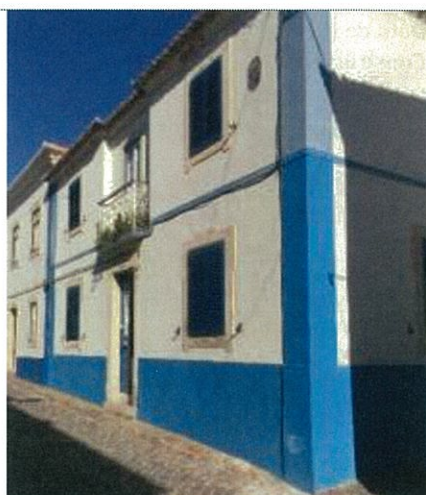
Legenda: Fotografia do Imóvel				
Revestimento exterior:					
Tipo	Reboco tradicional ou marmorite, paredes de alvenaria, com placa				
Cor	Branco e azul				
Cobertura	Inclinada - revestida a telhas cerâmicas ou de betão				
Vãos	Madeira e alumínio				
Anexos:	Não				
Estacionamento:	Não – sem garagem				
Acessibilidades:	Não				
Logradouro:	Não				
Muros:	Não				
Estado de Conservação*:	1-Péssimo	2-Mau	3- Médio	4-Bom	5-Excelente
			X		
Processos:	S/i				
Intervenção:	Tipo de Intervenção: Intervenção ligeira Estimativa Global: 45.200€

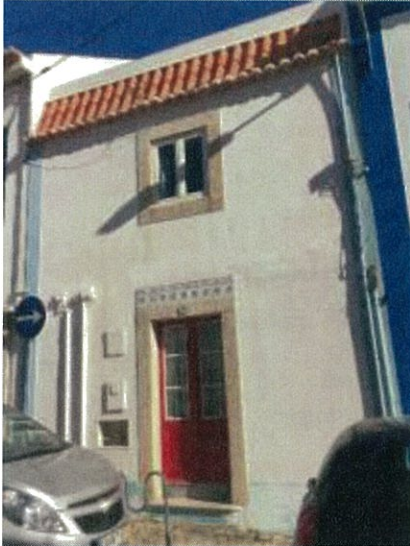
Área do terreno:	S/i				
Área coberta:	45,27 m ²				
Área descoberta:	S/i				
N.º de Pisos Total	2				
Abaixo da cota de soleira	0				
Acima da cota de soleira	2				
Utilização:	Habitação				
N.º de fogos:	1				
	Legenda: Fotografia do Imóvel				
Revestimento exterior:					
Tipo	Reboco tradicional ou marmorite, paredes de alvenaria, com placa				
Cor	Branco, azul, azulejo				
Cobertura	Inclinada - revestida a telhas cerâmicas ou de betão				
Vãos	Madeira e alumínio				
Anexos:	Não				
Estacionamento:	Não – sem garagem				
Acessibilidades:	Não				
Logradouro:	Não				
Muros:	Não				
Estado de Conservação*:	1-Péssimo	2-Mau	3- Médio	4-Bom	5-Excelente
				X	
Processos:	S/i

Intervenção:	Sem necessidade de intervenção

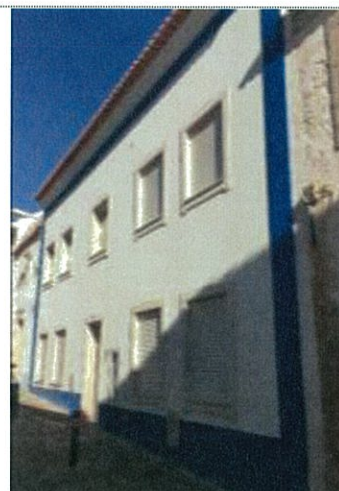
**Legenda:** Fotografia do Imóvel

Legenda: Planta de localização do imóvel na ORU-s/escala				
Proprietário (s):	Irmãos Clementes – Construção Civil, Lda				
Data de Construção:	1981 a 1990				
Área do terreno:	S/i				
Área coberta:	112,09 m ²				
Área descoberta:	S/i				
N.º de Pisos Total	2				
Abaixo da cota de soleira	0				
Acima da cota de soleira	2				
Utilização:	Habitação				
N.º de fogos:	4				
Revestimento exterior:					
Tipo	Reboco tradicional ou marmorite, paredes de alvenaria, sem placa				
Cor	Branco e azul				
Cobertura	Inclinada - revestida a telhas cerâmicas ou de betão				
Vãos	Alumínio				
Anexos:	Não				
Estacionamento:	Não – sem garagem				
Acessibilidades:	Não				
Logradouro:	Não				
Muros:	Não				
Estado de Conservação*:	1-Péssimo	2-Mau	3- Médio	4-Bom X	5-Excelente
Processos:	OP-75/2012: lic. obras n.º 52/2012 e lic. utilização n.º 37/2015				
Intervenção:	Sem necessidade de intervenção

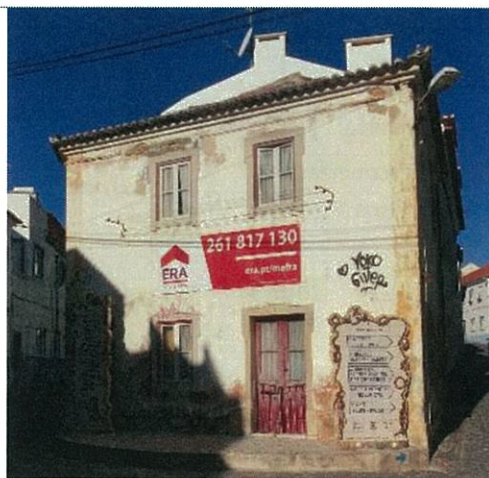
Legenda: Fotografia do Imóvel

Legenda: Planta de localização do imóvel na ORU-s/escala				
Proprietário (s):	S/i				
Data de Construção:	1981 a 1990				
Área do terreno:	S/i				
Área coberta:	51,43 m ²				
Área descoberta:	S/i				
N.º de Pisos Total	2				
Abaixo da cota de soleira	0				
Acima da cota de soleira	2				
Utilização:	Habitação				
N.º de fogos:	1				
Revestimento exterior:					
Tipo	Reboco tradicional ou marmorite, paredes de alvenaria, sem placa				
Cor	Branco e bege				
Cobertura	Inclinada - revestida a telhas cerâmicas ou de betão				
Vãos	Madeira				
Anexos:	Não				
Estacionamento:	Não – sem garagem				
Acessibilidades:	Não				
Logradouro:	Não				
Muros:	Não				
Estado de Conservação*:	1-Péssimo	2-Mau	3- Médio	4-Bom	5-Excelente
	X				
Processos:	S/i				
Intervenção:	Tipo de Intervenção: Grande intervenção Estimativa Global: 72.000€

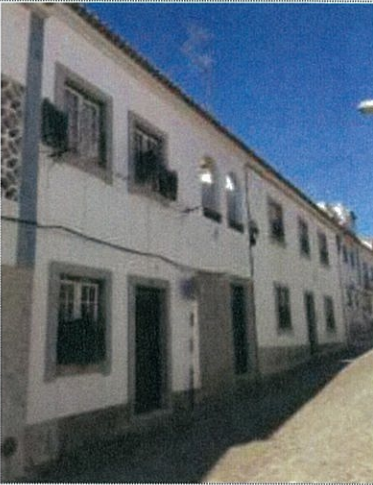
Área do terreno:	S/i				
Área coberta:	39,74 m ²				
Área descoberta:	S/i				
N.º de Pisos Total	2				
Abaixo da cota de soleira	0				
Acima da cota de soleira	2				
Utilização:	Habitação				
N.º de fogos:	1				
Revestimento exterior:		Legenda: Fotografia do Imóvel			
Tipo	Reboco tradicional ou marmorite, paredes de alvenaria, sem placa				
Cor	Branco e cinza				
Cobertura	Inclinada - revestida a telhas cerâmicas ou de betão				
Vãos	Madeira				
Anexos:	Não				
Estacionamento:	Não – sem garagem				
Acessibilidades:	Sim				
Logradouro:	Não				
Muros:	Não				
Estado de Conservação*:	1-Péssimo	2-Mau	3- Médio	4-Bom	5-Excelente
			X		
Processos:	S/i				
Intervenção:	Tipo de Intervenção: Intervenção ligeira Estimativa Global: 19.900€

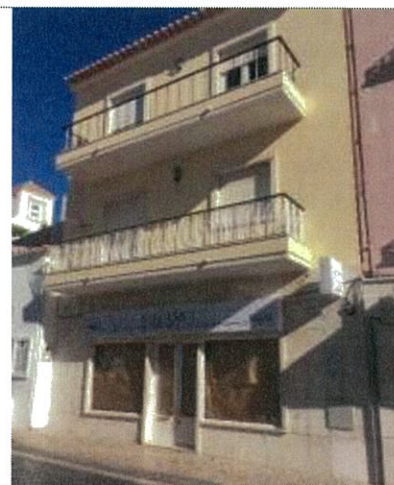
Legenda: Fotografia do Imóvel

Legenda: Planta de localização do imóvel na ORU-s/escala				
Proprietário (s):	Custódio Alves de Sá/ Antónia Maria dos Santos				
Data de Construção:	1981 a 1990				
Área do terreno:	S/i				
Área coberta:	76,03 m ²				
Área descoberta:	S/i				
N.º de Pisos Total	2				
Abaixo da cota de soleira	0				
Acima da cota de soleira	2				
Utilização:	Habitação, comércio e serviços				
N.º de fogos:	2				
Revestimento exterior:					
Tipo	Reboco tradicional ou marmorite, betão armado				
Cor	Amarelo				
Cobertura	Inclinada - revestida a telhas cerâmicas ou de betão				
Vãos	Alumínio				
Anexos:	Não				
Estacionamento:	Não – sem garagem				
Acessibilidades:	Sim				
Logradouro:	Não				
Muros:	Não				
Estado de Conservação*:	1-Péssimo	2-Mau	3- Médio	4-Bom	5-Excelente
				X	
Processos:	OP-5284/1970: lic. obras n.º 739/1970 e lic. utilização n.º 148/1971; OP-117/2015

Intervenção:	Sem necessidade de intervenção

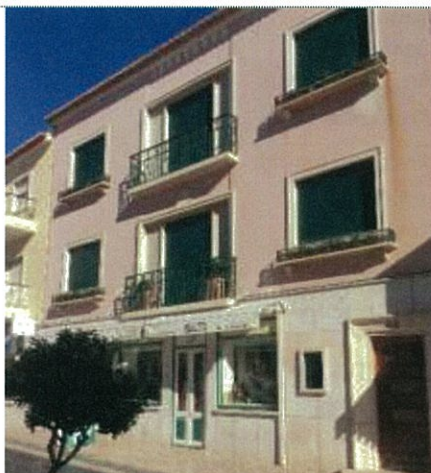
Área do terreno:	S/i				
Área coberta:	124,54 m ²				
Área descoberta:	S/i				
N.º de Pisos Total	3				
Abaixo da cota de soleira	0				
Acima da cota de soleira	3				
Utilização:	Habitação e comércio				
N.º de fogos:	2	Legenda: Fotografia do Imóvel			
Revestimento exterior:					
Tipo	Reboco tradicional ou marmorite, paredes de alvenaria, com placa				
Cor	Rosa e branco				
Cobertura	Inclinada - revestida a telhas cerâmicas ou de betão				
Vãos	Alumínio				
Anexos:	Não				
Estacionamento:	Não – sem garagem				
Acessibilidades:	Sim				
Logradouro:	Não				
Muros:	Não				
Estado de Conservação*:	1-Péssimo	2-Mau	3- Médio	4-Bom	5-Excelente
				X	
Processos:	S/i				
Intervenção:	em necessidade de intervenção

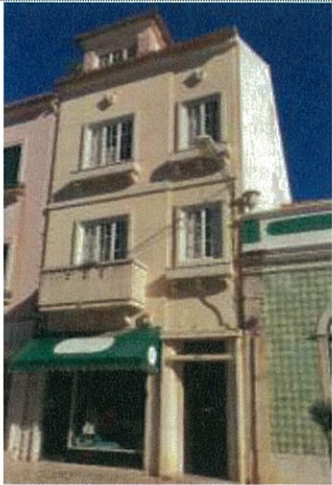
Área do terreno:	S/i				
Área coberta:	61,33 m ²				
Área descoberta:	S/i				
N.º de Pisos Total	3				
Abaixo da cota de soleira	0				
Acima da cota de soleira	3				
Utilização:	Habitação e comércio				
N.º de fogos:	2	Legenda: Fotografia do Imóvel			
Revestimento exterior:					
Tipo	Reboco tradicional ou marmorite, paredes de alvenaria, com placa				
Cor	Beje				
Cobertura	Inclinada - revestida a telhas cerâmicas ou de betão				
Vãos	Madeira				
Anexos:	Não				
Estacionamento:	Não – sem garagem				
Acessibilidades:	Sim				
Logradouro:	Não				
Muros:	Não				
Estado de Conservação*:	1-Péssimo	2-Mau	3- Médio	4-Bom	5-Excelente
			X		
Processos:	S/i				
Intervenção:	Tipo de Intervenção: Intervenção ligeira Estimativa Global: 46.100€
