FICHA DE CARATERIZAÇÃO ORU

Identificação do Imóvel	Código de identificação na ORU	0284			
Matriz:					
Localização:	Rua do Arvoredo

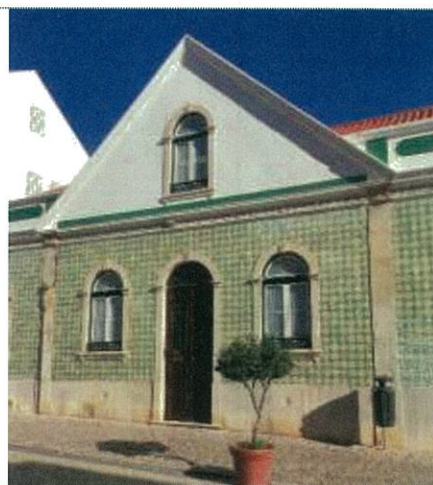
Legenda: Fotografia do Imóvel

Legenda: Planta de localização do imóvel na ORU-s/escala				
Proprietário (s):	S/i				
Data de Construção:	1981 a 1990				
Área do terreno:	S/i				
Área coberta:	217,96 m ²				
Área descoberta:	S/i				
N.º de Pisos Total	1				
Abaixo da cota de soleira	0				
Acima da cota de soleira	1				
Utilização:	Habitação				
N.º de fogos:	1				
Revestimento exterior:					
Tipo	Reboco tradicional ou marmorite, paredes de alvenaria, com placa				
Cor	Branco e azulejo				
Cobertura	Inclinada - revestida a telhas cerâmicas ou de betão				
Vãos	Alumínio				
Anexos:	Não				
Estacionamento:	Não – sem garagem				
Acessibilidades:	Não				
Logradouro:	Não				
Muros:	Não				
Estado de Conservação*:	1-Péssimo	2-Mau	3- Médio	4-Bom	5-Excelente
				X	
Processos:	S/i				
Intervenção:	Sem necessidade de intervenção

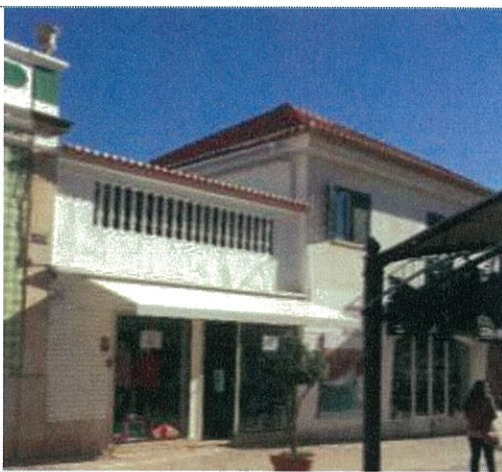
Área do terreno:	S/i				
Área coberta:	21,42 m ²				
Área descoberta:	S/i				
N.º de Pisos Total	1				
Abaixo da cota de soleira	0				
Acima da cota de soleira	1				
Utilização:	Comércio				
N.º de fogos:	0				
Revestimento exterior:		Legenda: Fotografia do Imóvel			
Tipo	Reboco tradicional ou marmorite, paredes de alvenaria, com placa				
Cor	Branco				
Cobertura	Inclinada - revestida a telhas cerâmicas ou de betão				
Vãos	Alumínio				
Anexos:	Não				
Estacionamento:	Não – sem garagem				
Acessibilidades:	Não				
Logradouro:	Não				
Muros:	Não				
Estado de Conservação*:	1-Péssimo	2-Mau	3- Médio	4-Bom	5-Excelente
				X	
Processos:	S/i				
Intervenção:	Sem necessidade de intervenção

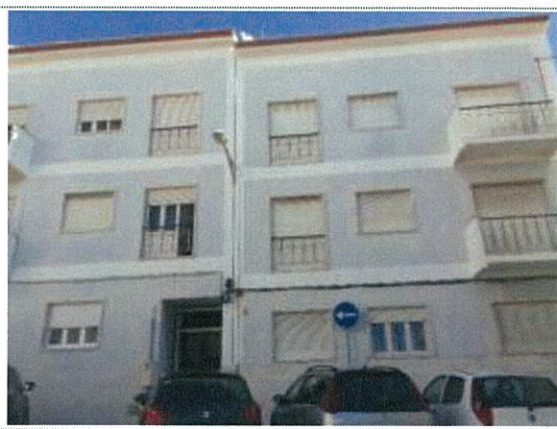
Legenda: Fotografia do Imóvel				
Tipo	Reboco tradicional ou marmorite, paredes de alvenaria, com placa				
Cor	Azul e branco				
Cobertura	Inclinada - revestida a telhas cerâmicas ou de betão				
Vãos	Madeira				
Anexos:	Não				
Estacionamento:	Não – sem garagem				
Acessibilidades:	Não				
Logradouro:	Não				
Muros:	Não				
Estado de Conservação*:	1-Péssimo	2-Mau	3- Médio X	4-Bom	5-Excelente
Processos:	S/i				
Intervenção:	Tipo de Intervenção: Intervenção ligeira Estimativa Global: 180.000€

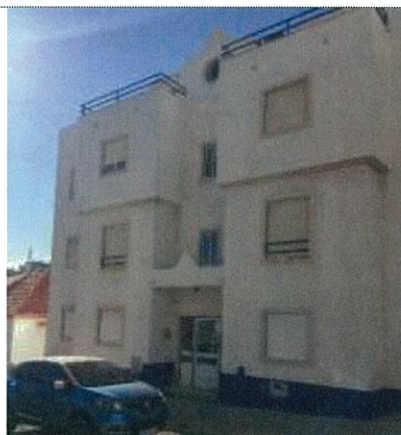
Legenda: Fotografia do Imóvel

Legenda: Planta de localização do imóvel na ORU-s/escala				
Proprietário (s):	Joaquim António do Carmo Júnior				
Data de Construção:	1991 a 1995				
Área do terreno:	S/i				
Área coberta:	250,20 m ²				
Área descoberta:	S/i				
N.º de Pisos Total	5				
Abaixo da cota de soleira	1				
Acima da cota de soleira	4				
Utilização:	Habitação				
N.º de fogos:	8				
Revestimento exterior:					
Tipo	Reboco tradicional ou marmorite, betão armado				
Cor	Branco e azul				
Cobertura	Inclinada - revestida a telhas cerâmicas ou de betão				
Vãos	Alumínio				
Anexos:	Não				
Estacionamento:	Sim – com garagem				
Acessibilidades:	Não				
Logradouro:	Não				
Muros:	Não				
Estado de Conservação*:	1-Péssimo	2-Mau	3- Médio	4-Bom	5-Excelente
				X	
Processos:	OP-550/1995_ lic. obras n.º 1415/1995 e lic. utilização n.º 139/1997				
Intervenção:	Sem necessidade de intervenção

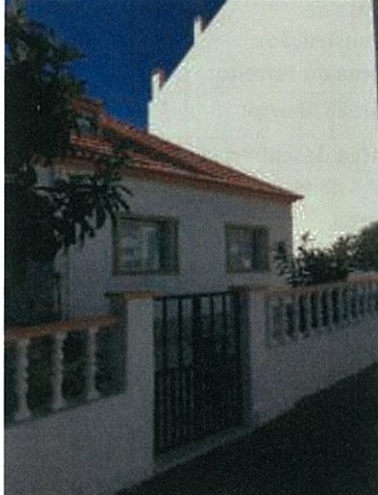
Legenda: Fotografia do Imóvel				
Tipo	Reboco tradicional ou marmorite, betão armado				
Cor	Branco e amarelo				
Cobertura	Inclinada - revestida a telhas cerâmicas ou de betão				
Vãos	Alumínio				
Anexos:	Não				
Estacionamento:	Sim – sem garagem				
Acessibilidades:	Sim				
Logradouro:	Sim				
Muros:	Sim				
Estado de Conservação*:	1-Péssimo	2-Mau	3- Médio	4-Bom	5-Excelente X
Processos:	S/i				
Intervenção:	Sem necessidade de intervenção

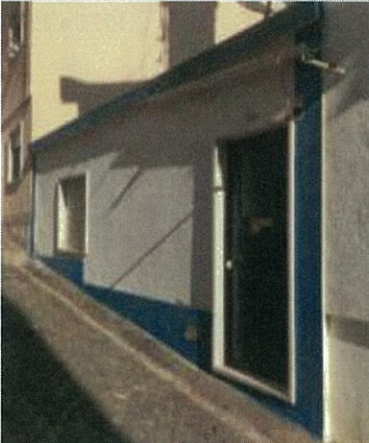
Área do terreno:	S/i				
Área coberta:	63,01 m ²				
Área descoberta:	S/i				
N.º de Pisos Total	1				
Abaixo da cota de soleira	1				
Acima da cota de soleira	1				
Utilização:	Habitação				
N.º de fogos:	1				
Revestimento exterior:					
Tipo	Reboco tradicional ou marmorite, betão armado				
Cor	Branco e azul				
Cobertura	Inclinada - revestida a telhas cerâmicas ou de betão				
Vãos	Madeira				
Anexos:	Não				
Estacionamento:	Não – sem garagem				
Acessibilidades:	Não				
Logradouro:	Não				
Muros:	Não				
Estado de Conservação*:	1-Péssimo	2-Mau	3- Médio	4-Bom	5-Excelente
		X			
Processos:	OP-2408/1964: lic. obras n.º 2196/1965 e lic. utilização n.º 105/1965; OP-636/1976: lic. obras n.º 478/1997 e lic. utilização n.º 265/1977; OP-1217/1997: lic. obras n.º 466/1998

Intervenção:	Tipo de Intervenção: Intervenção média Estimativa Global: 28.400€

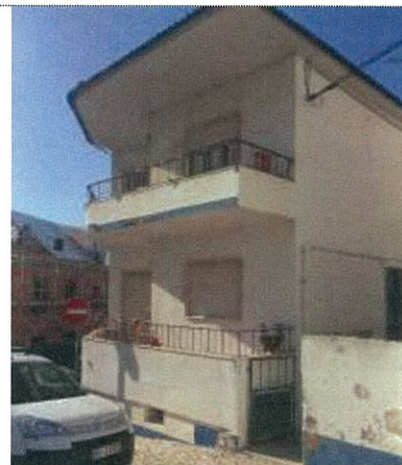
Legenda: Fotografia do Imóvel

Legenda: Planta de localização do imóvel na ORU-s/escala			
Proprietário (s):	Venância de Lurdes de Carvalho Franco Alberto				
Data de Construção:	1971 a 1980				
Área do terreno:	S/i				
Área coberta:	126,26 m ²				
Área descoberta:	S/i				
N.º de Pisos Total	3				
Abaixo da cota de soleira	1				
Acima da cota de soleira	2				
Utilização:	Habitação				
N.º de fogos:	1				
Revestimento exterior:					
Tipo	Reboco tradicional ou marmorite, betão armado				
Cor	Branco e azul				
Cobertura	Inclinada - revestida a telhas cerâmicas ou de betão				
Vãos	Madeira				
Anexos:	Não				
Estacionamento:	Sim – com garagem				
Acessibilidades:	Não				
Logradouro:	Sim				
Muros:	Sim				
Estado de Conservação*:	1-Péssimo	2-Mau	3- Médio	4-Bom	5-Excelente
		X			
Processos:	OP-132/2004: lic. obras n.º 725/2004 e lic. utilização n.º 75/2005

Intervenção:	Tipo de Intervenção: Intervenção média Estimativa Global: 170.500€

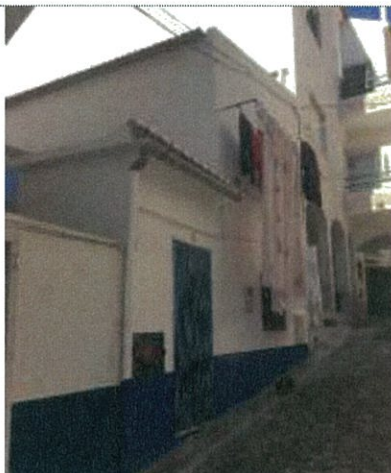
Área do terreno:	S/i				
Área coberta:	32,54 m ²				
Área descoberta:	S/i				
N.º de Pisos Total	2				
Abaixo da cota de soleira	0				
Acima da cota de soleira	2				
Utilização:	Habitação				
N.º de fogos:	1				
Revestimento exterior:					
Tipo	Reboco tradicional ou marmorite, betão armado				
Cor	Branco e azul				
Cobertura	Inclinada - revestida a telhas cerâmicas ou de betão				
Vãos	Madeira				
Anexos:	Não				
Estacionamento:	Sim – sem garagem				
Acessibilidades:	Não				
Logradouro:	Não				
Muros:	Não				
Estado de Conservação*:	1-Péssimo	2-Mau	3- Médio	4-Bom	5-Excelente
		X			
Processos:	S/i				
Intervenção:	Tipo de Intervenção: Intervenção médio Estimativa Global: 29.300€

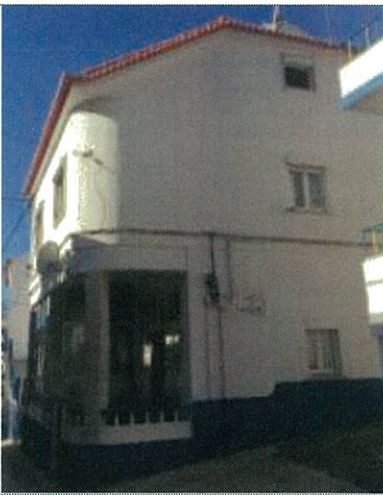
Área do terreno:	S/i				
Área coberta:	96,47 m ²				
Área descoberta:	S/i				
N.º de Pisos Total	2				
Abaixo da cota de soleira	0				
Acima da cota de soleira	2				
Utilização:	Habitação				
N.º de fogos:	1				
Revestimento exterior:		Legenda: Fotografia do Imóvel			
Tipo	Reboco tradicional ou marmorite, betão armado				
Cor	Branco e azul				
Cobertura	Inclinada - revestida a telhas cerâmicas ou de betão				
Vãos	Madeira				
Anexos:	Não				
Estacionamento:	Não – sem garagem				
Acessibilidades:	Sim				
Logradouro:	Não				
Muros:	Não				
Estado de Conservação*:	1-Péssimo	2-Mau	3- Médio	4-Bom	5-Excelente
			X		
Processos:	S/i				
Intervenção:	Tipo de Intervenção: Intervenção ligeira Estimativa Global: 48.300€

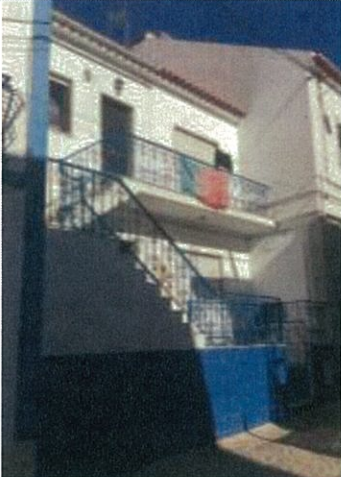
Área do terreno:	S/i				
Área coberta:	79,47 m ²				
Área descoberta:	S/i				
N.º de Pisos Total	2				
Abaixo da cota de soleira	0				
Acima da cota de soleira	2				
Utilização:	Habitação				
N.º de fogos:	2				
Revestimento exterior:					
Tipo	Reboco tradicional ou marmorite, betão armado				
Cor	Branco e azul				
Cobertura	Inclinada - revestida a telhas cerâmicas ou de betão				
Vãos	Alumínio				
Anexos:	Não				
Estacionamento:	Não – sem garagem				
Acessibilidades:	Sim				
Logradouro:	Sim				
Muros:	Sim				
Estado de Conservação*:	1-Péssimo	2-Mau	3- Médio	4-Bom	5-Excelente
			X		
Processos:	S/i				
Intervenção:	Tipo de Intervenção: Intervenção ligeira Estimativa Global: 39.800€

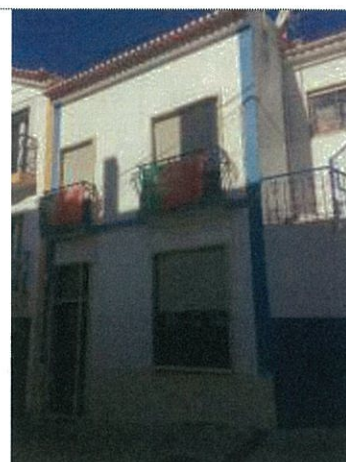
**Legenda:** Fotografia do Imóvel

Legenda: Planta de localização do imóvel na ORU-s/escala				
Proprietário (s):	S/i				
Data de Construção:	1946 a 1960				
Área do terreno:	S/i				
Área coberta:	74,21 m ²				
Área descoberta:	S/i				
N.º de Pisos Total	2				
Abaixo da cota de soleira	0				
Acima da cota de soleira	2				
Utilização:	Habitação				
N.º de fogos:	1				
Revestimento exterior:					
Tipo	Reboco tradicional ou marmorite, betão armado				
Cor	Branco e azul				
Cobertura	Inclinada - revestida a telhas cerâmicas ou de betão				
Vãos	Alumínio				
Anexos:	Não				
Estacionamento:	Não – sem garagem				
Acessibilidades:	Sim				
Logradouro:	Sim				
Muros:	Sim				
Estado de Conservação*:	1-Péssimo	2-Mau	3- Médio	4-Bom	5-Excelente
			X		
Processos:	S/i				
Intervenção:	Tipo de Intervenção: Intervenção ligeira Estimativa Global: 37.200€

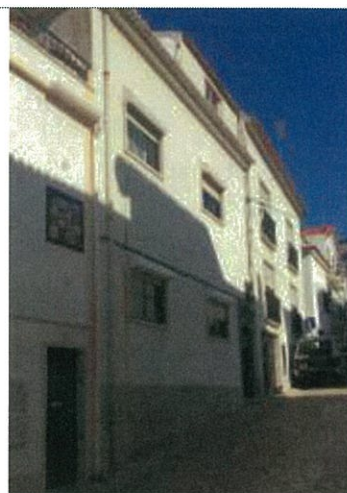
Legenda: Fotografia do Imóvel

Legenda: Planta de localização do imóvel na ORU-s/escala				
Proprietário (s):	Ricardo Luiz de Melo				
Data de Construção:	1961 a 1970				
Área do terreno:	S/i				
Área coberta:	68,22 m ²				
Área descoberta:	S/i				
N.º de Pisos Total	3				
Abaixo da cota de soleira	0				
Acima da cota de soleira	3				
Utilização:	Habitação				
N.º de fogos:	1				
Revestimento exterior:					
Tipo	Reboco tradicional ou marmorite, betão armado				
Cor	Branco e cinza				
Cobertura	Inclinada - revestida a telhas cerâmicas ou de betão				
Vãos	Alumínio				
Anexos:	Não				
Estacionamento:	Não – sem garagem				
Acessibilidades:	Não				
Logradouro:	Não				
Muros:	Não				
Estado de Conservação*:	1-Péssimo	2-Mau	3- Médio	4-Bom	5-Excelente
			X		
Processos:	OP-2354/1964: lic. obras n.º 62/1965 e lic. utilização n.º 171/1965				
Intervenção:	Tipo de Intervenção: Intervenção ligeira Estimativa Global: 51.200€

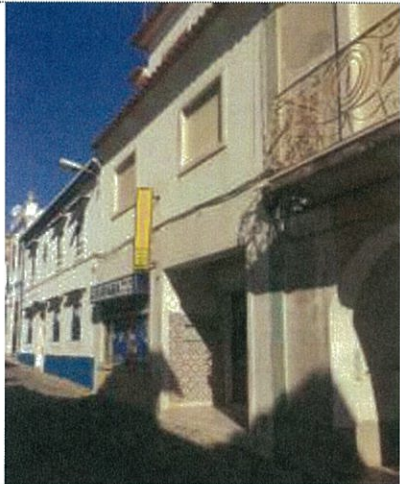
Legenda: Fotografia do Imóvel					
Revestimento exterior:					
Tipo	Reboco tradicional ou marmorite, paredes de alvenaria, com placa				
Cor	Branco				
Cobertura	Inclinada - revestida a telhas cerâmicas ou de betão				
Vãos	Madeira				
Anexos:	Não				
Estacionamento:	Não – sem garagem				
Acessibilidades:	Não				
Logradouro:	Não				
Muros:	Não				
Estado de Conservação*:	1-Péssimo	2-Mau	3- Médio	4-Bom	5-Excelente

X		
Processos:	E-5/2009: lic. obras n.º 278/2009 e lic. utilização n.º 172/2010				
Intervenção:	Tipo de Intervenção: Intervenção ligeira Estimativa Global: 72.600€

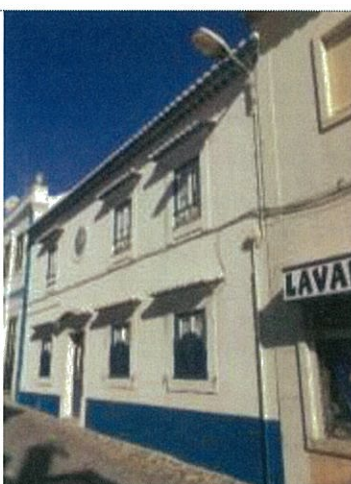
Área do terreno:	S/i				
Área coberta:	123,87 m ²				
Área descoberta:	S/i				
N.º de Pisos Total	2				
Abaixo da cota de soleira	0				
Acima da cota de soleira	2				
Utilização:	Habitação				
N.º de fogos:	1				
Revestimento exterior:	Legenda: Fotografia do Imóvel				
Tipo	Reboco tradicional ou marmorite, paredes de alvenaria, com placa				
Cor	Branco				
Cobertura	Inclinada - revestida a telhas cerâmicas ou de Betão				
Vãos	Madeira				
Anexos:	Não				
Estacionamento:	Não – com garagem				
Acessibilidades:	Sim				
Logradouro:	Não				
Muros:	Não				
Estado de Conservação*:	1-Péssimo	2-Mau	3- Médio	4-Bom	5-Excelente
			X		
Processos:	S/i				
Intervenção:	Tipo de Intervenção: Intervenção ligeira Estimativa Global: 62.000€

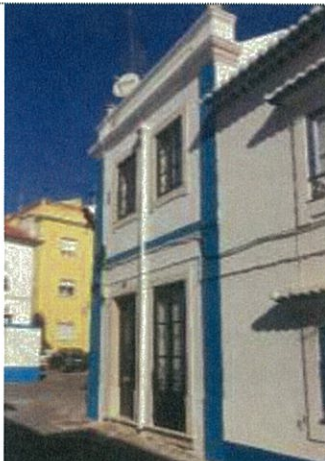
Área do terreno:	S/i				
Área coberta:	55,06 m ²				
Área descoberta:	S/i				
N.º de Pisos Total	2				
Abaixo da cota de soleira	0				
Acima da cota de soleira	2				
Utilização:	Habitação				
N.º de fogos:	1				
Revestimento exterior:					
Tipo	Reboco tradicional ou marmorite, paredes de alvenaria, com placa				
Cor	Branco e azul				
Cobertura	Inclinada - revestida a telhas cerâmicas ou de betão				
Vãos	Alumínio				
Anexos:	Não				
Estacionamento:	Não – sem garagem				
Acessibilidades:	Não				
Logradouro:	Não				
Muros:	Não				
Estado de Conservação*:	1-Péssimo	2-Mau	3- Médio	4-Bom	5-Excelente
			X		
Processos:	S/i				
Intervenção:	Tipo de Intervenção: Intervenção ligeira Estimativa Global: 27.600€

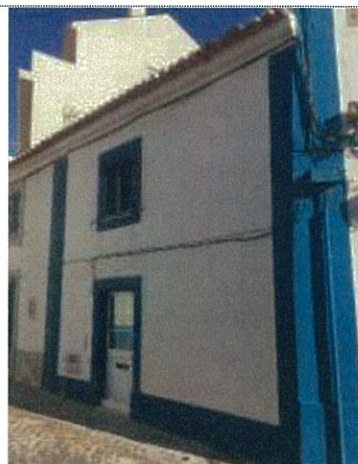
Legenda: Fotografia do Imóvel

Legenda: Planta de localização do imóvel na ORU-s/escala				
Proprietário (s):	S/i				
Data de Construção:	1946 a 1960				
Área do terreno:	S/i				
Área coberta:	39,37 m ²				
Área descoberta:	S/i				
N.º de Pisos Total	2				
Abaixo da cota de soleira	0				
Acima da cota de soleira	2				
Utilização:	Habitação				
N.º de fogos:	1				
Revestimento exterior:					
Tipo	Reboco tradicional ou marmorite, paredes de alvenaria, com placa				
Cor	Branco e azul				
Cobertura	Inclinada - revestida a telhas cerâmicas ou de betão				
Vãos	Alumínio				
Anexos:	Não				
Estacionamento:	Não – sem garagem				
Acessibilidades:	Não				
Logradouro:	Não				
Muros:	Não				
Estado de Conservação*:	1-Péssimo	2-Mau	3- Médio	4-Bom	5-Excelente
			X		
Processos:	S/i				
Intervenção:	Tipo de Intervenção: Intervenção ligeira Estimativa Global: 19.700€

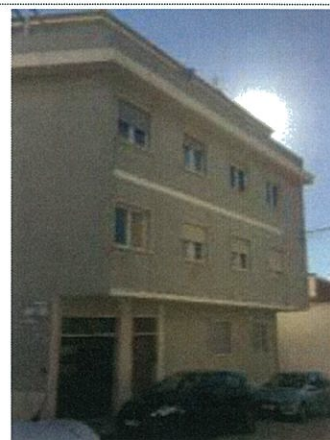
**Legenda:** Fotografia do Imóvel

Legenda: Planta de localização do imóvel na ORU-s/escala				
Proprietário (s):	S/i				
Data de Construção:	1946 a 1960				
Área do terreno:	S/i				
Área coberta:	147,63 m ²				
Área descoberta:	S/i				
N.º de Pisos Total	4				
Abaixo da cota de soleira	0				
Acima da cota de soleira	4				
Utilização:	Habitação e serviços (Alojamento local)				
N.º de fogos:	8				
Revestimento exterior:					
Tipo	Reboco tradicional ou marmorite, betão armado				
Cor	Verde e branco				
Cobertura	Inclinada - revestida a telhas cerâmicas ou de betão				
Vãos	Madeira				
Anexos:	Não				
Estacionamento:	Não – com garagem				
Acessibilidades:	Sim				
Logradouro:	Não				
Muros:	Não				
Estado de Conservação*:	1-Péssimo	2-Mau	3- Médio	4-Bom	5-Excelente
			X		
Processos:	S/i				
Intervenção:	Tipo de Intervenção: Intervenção ligeira Estimativa Global: 147.700€

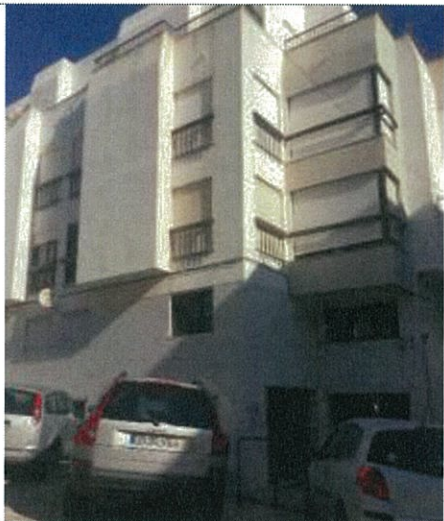
Legenda: Fotografia do Imóvel				
Tipo	Reboco tradicional ou marmorite, paredes de alvenaria, com placa				
Cor	Branco				
Cobertura	Inclinada - revestida a telhas cerâmicas ou de betão				
Vãos	Alumínio				
Anexos:	Não				
Estacionamento:	Sim – com garagem				
Acessibilidades:	Sim				
Logradouro:	Não				
Muros:	Não				
Estado de Conservação*:	1-Péssimo	2-Mau	3- Médio	4-Bom	5-Excelente

X		
Processos:	LP-112/1981: lic. obras n.º 57/1986; 31/1987; 19/1989 e 4/2015 LP-3/1998: lic. obras n.º 22/1998				
Intervenção:	Tipo de Intervenção: Intervenção ligeira Estimativa Global: 471.800€

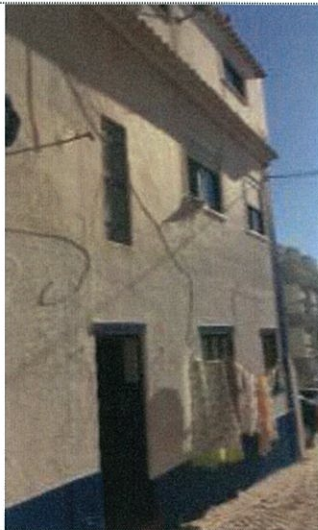
Área do terreno:	S/i				
Área coberta:	62,82 m ²				
Área descoberta:	S/i				
N.º de Pisos Total	5				
Abaixo da cota de soleira	1				
Acima da cota de soleira	4				
Utilização:	Habitação				
N.º de fogos:	8				
Revestimento exterior:	Legenda: Fotografia do Imóvel				
Tipo	Reboco tradicional ou marmorite, paredes de alvenaria, com placa				
Cor	Branco e azul				
Cobertura	Inclinada - revestida a telhas cerâmicas ou de betão				
Vãos	Madeira				
Anexos:	Não				
Estacionamento:	Não – sem garagem				
Acessibilidades:	Não				
Logradouro:	Não				
Muros:	Não				
Estado de Conservação*:	1-Péssimo	2-Mau	3- Médio	4-Bom	5-Excelente
		X			
Processos:	Capa branca n.º 494/1959

Intervenção:	Tipo de Intervenção: Intervenção média Estimativa Global: 84.900€

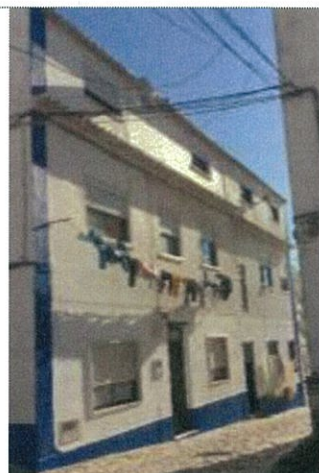
Área do terreno:	S/i				
Área coberta:	64,11 m ²				
Área descoberta:	S/i				
N.º de Pisos Total	3				
Abaixo da cota de soleira	0				
Acima da cota de soleira	3				
Utilização:	Habitação				
N.º de fogos:	8				
Revestimento exterior:					
Tipo	Reboco tradicional ou marmorite, paredes de alvenaria, sem placa				
Cor	Branco e azul				
Cobertura	Inclinada - revestida a telhas cerâmicas ou de betão				
Vãos	Madeira				
Anexos:	Não				
Estacionamento:	Não – sem garagem				
Acessibilidades:	Não				
Logradouro:	Não				
Muros:	Não				
Estado de Conservação*:	1-Péssimo	2-Mau	3- Médio	4-Bom	5-Excelente
		X			
Processos:	Capa branca n.º 494/1959				
Intervenção:	Tipo de Intervenção: Intervenção média Estimativa Global: 86.600€

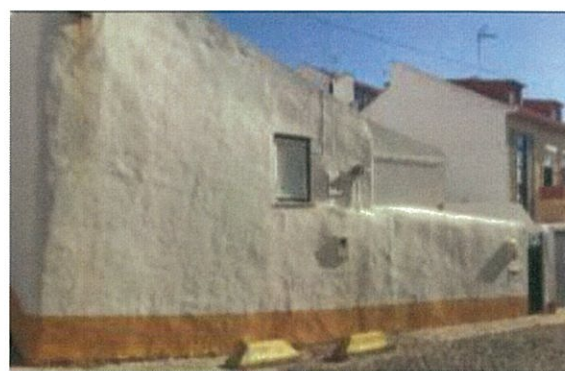
Data de Construção:	1919 a 1945				
Área do terreno:	S/i				
Área coberta:	90,62 m ²				
Área descoberta:	S/i				
N.º de Pisos Total	1				
Abaixo da cota de soleira	0				
Acima da cota de soleira	1				
Utilização:	Habitação				
N.º de fogos:	1				
Revestimento exterior:		Legenda: Fotografia do Imóvel			
Tipo	Reboco tradicional ou marmorite, betão armado				
Cor	Branco e amarelo				
Cobertura	Inclinada – revestida a telhas cerâmicas ou de betão				
Vãos	Alumínio				
Anexos:	Não				
Estacionamento:	Não – sem garagem				
Acessibilidades:	Sim				
Logradouro:	Sim				
Muros:	Sim				
Estado de Conservação*:	1-Péssimo	2-Mau	3- Médio	4-Bom	5-Excelente
	X				
Processos:	S/i				
Intervenção:	Tipo de Intervenção: Grande intervenção Estimativa Global: 63.500€

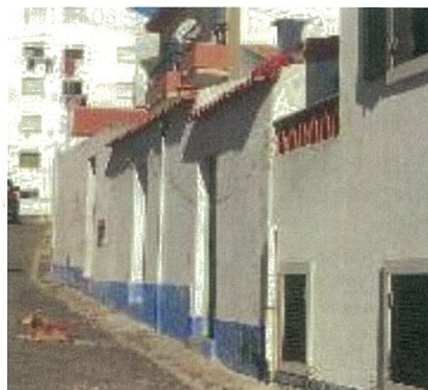
Legenda: Fotografia do Imóvel

Legenda: Planta de localização do imóvel na ORU-s/escala				
Proprietário (s):	S/i				
Data de Construção:	1919 a 1945				
Área do terreno:	S/i				
Área coberta:	86,11 m ²				
Área descoberta:	S/i				
N.º de Pisos Total	2				
Abaixo da cota de soleira	0				
Acima da cota de soleira	2				
Utilização:	Habitação				
N.º de fogos:					
Revestimento exterior:					
Tipo	Reboco tradicional ou marmorite, betão armado				
Cor	Branco e azul				
Cobertura	Inclinada – revestida a telhas cerâmicas ou de betão				
Vãos	Madeira				
Anexos:	Não				
Estacionamento:	Não – sem garagem				
Acessibilidades:	Não				
Logradouro:	Sim				
Muros:	Não				
Estado de Conservação*:	1-Péssimo	2-Mau	3- Médio	4-Bom	5-Excelente
		X			
Processos:	S/i				
Intervenção:	Tipo de Intervenção: Intervenção média Estimativa Global: 77.500€

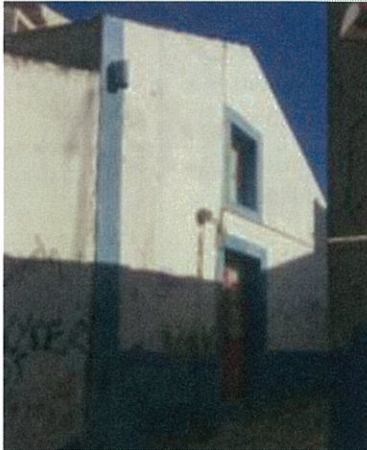
Legenda: Fotografia do Imóvel				
Tipo	Reboco tradicional ou marmorite, paredes de alvenaria, sem placa				
Cor	Branco e azul				
Cobertura	Inclinada – revestida a telhas cerâmicas ou de betão				
Vãos	Madeira				
Anexos:	Não				
Estacionamento:	Não – sem garagem				
Acessibilidades:	Não				
Logradouro:	Não				
Muros:	Não				
Estado de Conservação*:	1-Péssimo	2-Mau	3- Médio	4-Bom	5-Excelente
	X				
Processos:	S/i				
Intervenção:	Tipo de Intervenção: Grande intervenção Estimativa Global: 28.400€

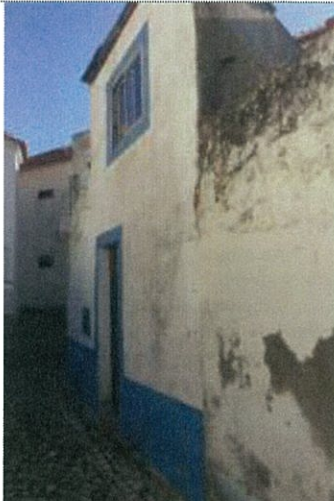
Legenda: Fotografia do Imóvel				
Revestimento exterior:					
Tipo	Reboco tradicional ou marmorite, paredes de alvenaria, sem placa				
Cor	Branco e azul				
Cobertura	Inclinada – revestida a telhas cerâmicas ou de betão				
Vãos	Madeira				
Anexos:	Não				
Estacionamento:	Não – sem garagem				
Acessibilidades:	Não				
Logradouro:	Não				
Muros:	Não				
Estado de Conservação*:	1-Péssimo	2-Mau	3- Médio	4-Bom	5-Excelente
	X				
Processos:	S/i				
Intervenção:	Tipo de Intervenção: Grande intervenção Estimativa Global: 75.500€

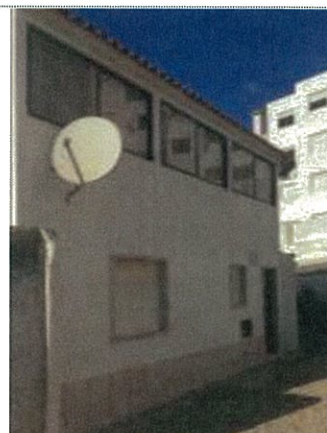
**Legenda: Fotografia do Imóvel**

Legenda: Planta de localização do imóvel na ORU-s/escala				
Proprietário (s):	S/i				
Data de Construção:	1946 a 1960				
Área do terreno:	S/i				
Área coberta:	60,48 m ²				
Área descoberta:	S/i				
N.º de Pisos Total	2				
Abaixo da cota de soleira	0				
Acima da cota de soleira	2				
Utilização:	Habitação				
N.º de fogos:	1				
Revestimento exterior:					
Tipo	Reboco tradicional ou marmorite, betão armado				
Cor	Branco				
Cobertura	Inclinada – revestida a telhas cerâmicas ou de betão				
Vãos	Madeira				
Anexos:	Não				
Estacionamento:	Não – sem garagem				
Acessibilidades:	Não				
Logradouro:	Não				
Muros:	Não				
Estado de Conservação*:	1-Péssimo	2-Mau	3- Médio	4-Bom	5-Excelente
			X		
Processos:	S/i				
Intervenção:	Tipo de Intervenção: Intervenção ligeira Estimativa Global: 30.300€

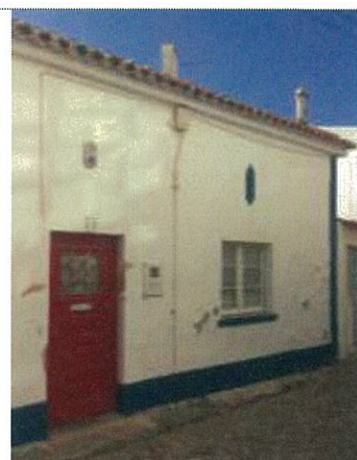
**Legenda:** Fotografia do Imóvel

Legenda: Planta de localização do imóvel na ORU-s/escala				
Proprietário (s):	S/i				
Data de Construção:	Até 1919				
Área do terreno:	S/i				
Área coberta:	25,99 m ²				
Área descoberta:	S/i				
N.º de Pisos Total	1				
Abaixo da cota de soleira	0				
Acima da cota de soleira	1				
Utilização:	Habitação				
N.º de fogos:	1				
Revestimento exterior:					
Tipo	Reboco tradicional ou marmorite, paredes de adobe ou alvenaria de pedra solta				
Cor	Branco e azul				
Cobertura	Inclinada – revestida a telhas cerâmicas ou de betão				
Vãos	Madeira				
Anexos:	Não				
Estacionamento:	Não – sem garagem				
Acessibilidades:	Não				
Logradouro:	Não				
Muros:	Não				
Estado de Conservação*:	1-Péssimo	2-Mau	3- Médio	4-Bom	5-Excelente
	X				
Processos:	S/i				
Intervenção:	Tipo de Intervenção: Grande intervenção Estimativa Global: 18.200€

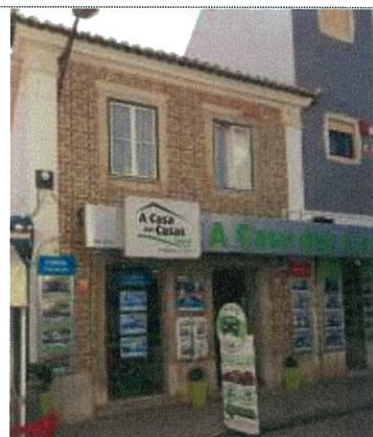
**Legenda:** Fotografia do Imóvel

Legenda: Planta de localização do imóvel na ORU-s/escala				
Proprietário (s):	S/i				
Data de Construção:	1981 a 1990				
Área do terreno:	S/i				
Área coberta:	70,11 m ²				
Área descoberta:	S/i				
N.º de Pisos Total	2				
Abaixo da cota de soleira	0				
Acima da cota de soleira	2				
Utilização:	Habitação e serviços				
N.º de fogos:	1				
Revestimento exterior:					
Tipo	Reboco tradicional ou marmorite				
Cor	Bege				
Cobertura	Inclinada – revestida a telhas cerâmicas ou de betão				
Vãos	Alumínio/vidro				
Anexos:	Não				
Estacionamento:	Não				
Acessibilidades:	Não				
Logradouro:	Não				
Muros:	Não				
Estado de Conservação*:	1-Péssimo	2-Mau	3- Médio	4-Bom	5-Excelente
			X		
Processos:	S/i				
Intervenção:	Tipo de Intervenção: Intervenção ligeira Estimativa Global: 35.100€

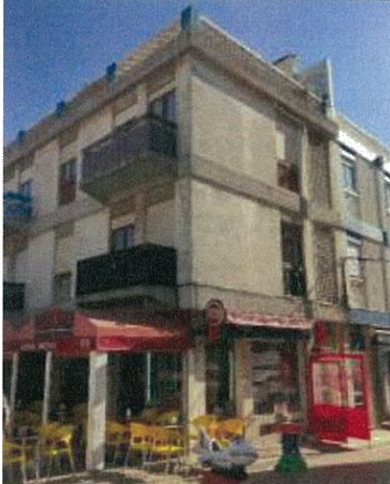
Legenda: Fotografia do Imóvel				
Tipo	Reboco tradicional ou marmorite				
Cor	Branco e cinzento				
Cobertura	Em terraço				
Vãos	Madeira e vidro				
Anexos:	Não				
Estacionamento:	Não				
Acessibilidades:	Não				
Logradouro:	Não				
Muros:	Não				
Estado de Conservação*:	1-Péssimo	2-Mau	3- Médio	4-Bom	5-Excelente
		X			
Processos:	I-7/2011; E-20/2004; OP-153/1989: lic. obras n.º 835/1991 e lic. utilização n.º 435/1991

Intervenção:	Tipo de Intervenção: Intervenção média Estimativa Global: 195.400€

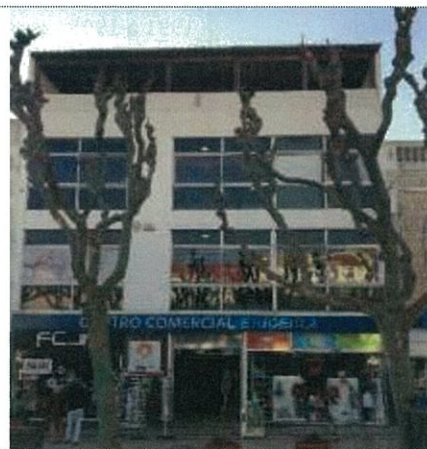
**Legenda:** Fotografia do Imóvel

Legenda: Planta de localização do imóvel na ORU-s/escala				
Proprietário (s):	SFAUST – Investimentos, Lda/ Ericeiratur – Sociedade Imobiliária e Turismo, Lda/ Adelina Santos				
Data de Construção:	1981 a 1990				
Área do terreno:	S/i				
Área coberta:	221,02 m ²				
Área descoberta:	S/i				
N.º de Pisos Total	4				
Abaixo da cota de soleira	0				
Acima da cota de soleira	4				
Utilização:	Comércio e serviços				
N.º de fogos:	0				
Revestimento exterior:					
Tipo	Reboco tradicional ou marmorite				
Cor	Branco				
Cobertura	Inclinada - revestida a telhas de cerâmica ou de betão				
Vãos	Alumínio				
Anexos:	Não				
Estacionamento:	Não				
Acessibilidades:	Não				
Logradouro:	Não				
Muros:	Não				
Estado de Conservação*:	1-Péssimo	2-Mau	3- Médio	4-Bom	5-Excelente
		X			
Processos:	RO-40/2008: lic. utilização n.º 305/2009; RD-1110/2016; OP-374/1979: lic. obras n.º 1640/1980 e lic. utilização n.º453/1982

Intervenção:	Tipo de Intervenção: Intervenção média Estimativa Global: 397.900€

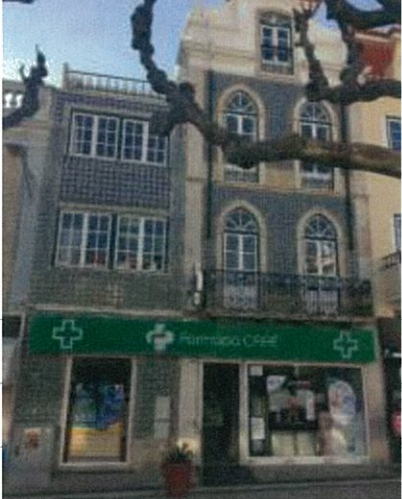
Legenda: Fotografia do Imóvel				
Tipo	Reboco tradicional ou marmorite				
Cor	Azul				
Cobertura	Inclinada - revestida a telhas de cerâmica ou de betão				
Vãos	Alumínio				
Anexos:	Não				
Estacionamento:	Não				
Acessibilidades:	Não				
Logradouro:	Não				
Muros:	Não				
Estado de Conservação*:	1-Péssimo	2-Mau	3- Médio	4-Bom	5-Excelente

X	
Processos:	RD-1411/2010: lic. utilização n.º 7/2011; RO-349/2007: lic. utilização n.º 384/2009; RD-2350/2016: lic. utilização n.º 32/2017				
Intervenção:	Sem necessidade de intervenção

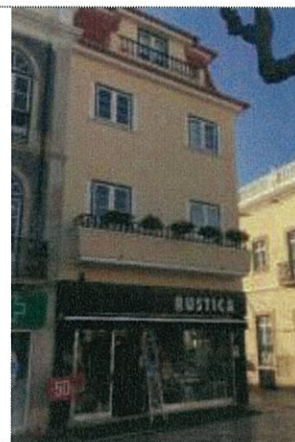
**Legenda:** Fotografia do Imóvel

Legenda: Planta de localização do imóvel na ORU-s/escala				
Proprietário (s):	João de Deus Oliveira/ Vítor Manuel dos Santos Alves de Sá/ União dos Bancos Portugueses, SA				
Data de Construção:	1981 a 1990				
Área do terreno:	S/i				
Área coberta:	90,97 m ²				
Área descoberta:	S/i				
N.º de Pisos Total	3				
Abaixo da cota de soleira	0				
Acima da cota de soleira	3				
Utilização:	Habitação e comércio				
N.º de fogos:	3				
Revestimento exterior:					
Tipo	Reboco tradicional ou marmorite				
Cor	Amarelo				
Cobertura	Inclinada - revestida a telhas de cerâmica ou de betão				
Vãos	Alumínio				
Anexos:	Não				
Estacionamento:	Não				
Acessibilidades:	Não				
Logradouro:	Não				
Muros:	Não				
Estado de Conservação*:	1-Péssimo	2-Mau	3- Médio	4-Bom	5-Excelente
				X	
Processos:	Capa branca: 131/1955: lic. utilização n.º 1515/1955; RD-270/1994; OP-4102/1968: lic. obras n.º 572/1968 e lic. utilização n.º 80/1970; OP-142/2015: lic. obras n.º 39/2016 e lic. utilização n.º 317/2016; RD-109/2015: lic. utilização n.º 115/2015

Intervenção:	Sem necessidade de intervenção

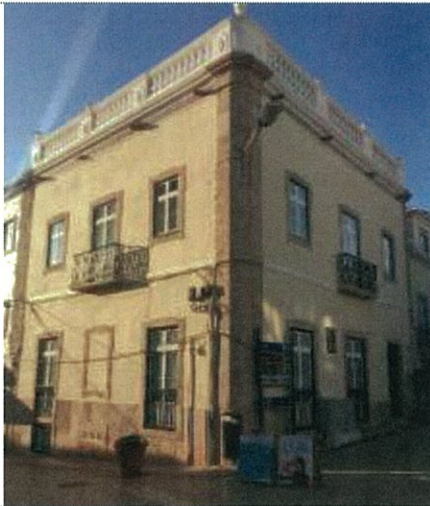
Legenda: Fotografia do Imóvel				
Revestimento exterior:					
Tipo	Reboco tradicional ou marmorite				
Cor	Amarelo				
Cobertura	Em terraço				
Vãos	Alumínio				
Anexos:	Não				
Estacionamento:	Não				
Acessibilidades:	Sim				
Logradouro:	Não				
Muros:	Não				
Estado de Conservação*:	1-Péssimo	2-Mau	3- Médio	4-Bom	5-Excelente
			X		
Processos:	S/i				
Intervenção:	Tipo de Intervenção: Intervenção ligeira

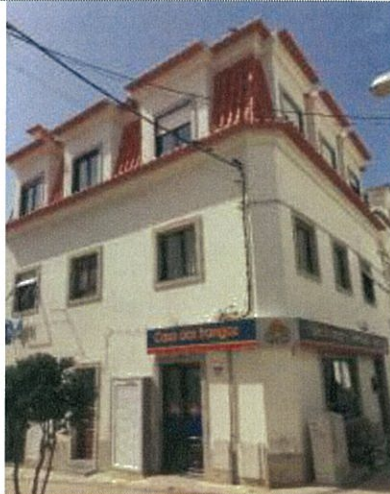
Legenda: Fotografia do Imóvel				
Revestimento exterior:					
Tipo	Reboco tradicional ou marmorite				
Cor	Branco				
Cobertura	Inclinada – revestida a telhas de cerâmica ou de betão				
Vãos	Madeira e alumínio				
Anexos:	Não				
Estacionamento:	Não				
Acessibilidades:	Não				
Logradouro:	Não				
Muros:	Não				
Estado de Conservação*:	1-Péssimo	2-Mau	3- Médio X	4-Bom	5-Excelente
Processos:	OP-507/2007: lic. obras n.º 12/2010 e lic. utilização n.º 52/2011 OP-291/2007: lic. obras n.º 291/2007 e lic. utilização n.º 560/2008

Intervenção:	Tipo de Intervenção: Intervenção ligeira Estimativa Global: €

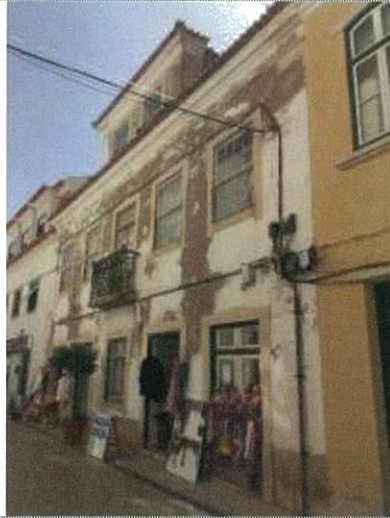
Revestimento exterior:	Legenda: Fotografia do Imóvel				
Tipo	Reboco tradicional ou marmorite				
Cor	Branco				
Cobertura	Inclinada – revestida a telhas de cerâmica ou de betão				
Vãos	Madeira				
Anexos:	Não				
Estacionamento:	Não				
Acessibilidades:	Sim				
Logradouro:	Não				
Muros:	Não				
Estado de Conservação*:	1-Péssimo	2-Mau	3- Médio	4-Bom	5-Excelente
		X			
Processos:	OP-145/2016: lic. obras n.º 169/2017

Intervenção:	Tipo de Intervenção: Intervenção Estimativa Global:

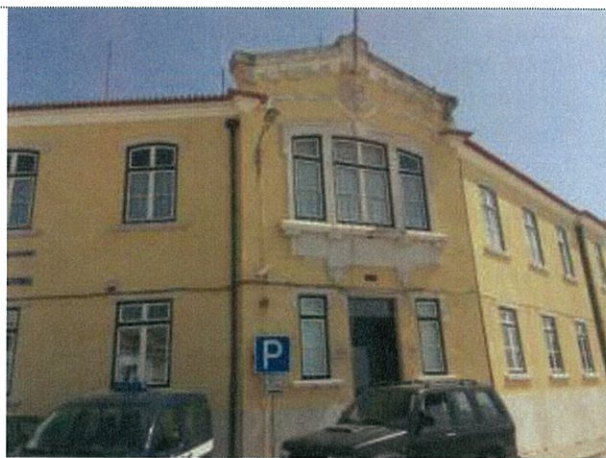
**Legenda:** Fotografia do Imóvel

Legenda: Planta de localização do imóvel na ORU-s/escala					
Proprietário (s):	S/i				
Data de Construção:	S/i				
Área do terreno:	S/i				
Área coberta:	S/i				
Área descoberta:	S/i				
N.º de Pisos Total	2				
Abaixo da cota de soleira	0				
Acima da cota de soleira	2				
Utilização:	Serviços (Capitania Marítima)				
N.º de fogos:	S/i				
Revestimento exterior:					
Tipo	Reboco tradicional ou marmorite				
Cor	Amarelo				
Cobertura	Inclinada – revestida a telhas cerâmicas ou de betão				
Vãos	Madeira e alumínio				
Anexos:	Não				
Estacionamento:	Não				
Acessibilidades:	Não				
Logradouro:	Não				
Muros:	Não				
Estado de Conservação*:	1-Péssimo	2-Mau	3- Médio	4-Bom	5-Excelente
			X		
Processos:	S/i				
Intervenção:	Tipo de Intervenção: Intervenção ligeira Estimativa Global: €

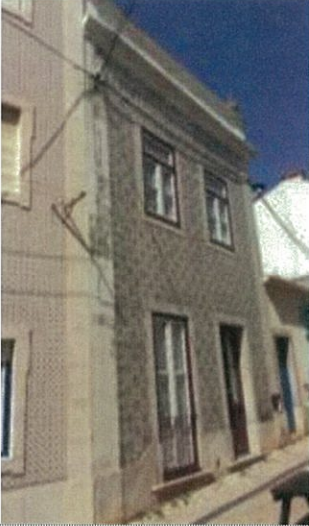
Legenda: Fotografia do Imóvel				
Revestimento exterior:					
Tipo	Azulejo, ladrilho cerâmico ou mosaico				
Cor	Bege/castanho				
Cobertura	Inclinada – revestida a telhas cerâmicas ou de betão				
Vãos	Alumínio				
Anexos:	Não				
Estacionamento:	Não				
Acessibilidades:	Não				
Logradouro:	Não				
Muros:	Não				
Estado de Conservação*:	1-Péssimo	2-Mau	3- Médio	4-Bom	5-Excelente
			X		
Processos:	S/i				
Intervenção:	Tipo de Intervenção: Intervenção ligeira

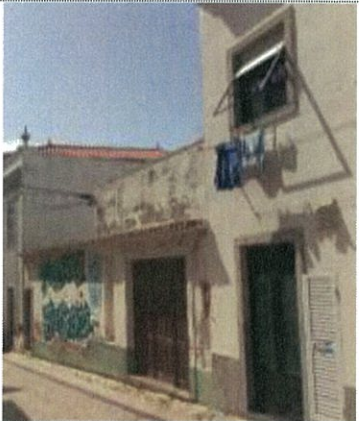
Legenda: Fotografia do Imóvel				
Tipo	Reboco tradicional ou marmorite				
Cor	Branco e verde				
Cobertura	Inclinada – revestida a telhas cerâmicas ou de betão				
Vãos	Madeira				
Anexos:	Não				
Estacionamento:	Não				
Acessibilidades:	Sim				
Logradouro:	Não				
Muros:	Não				
Estado de Conservação*:	1-Péssimo	2-Mau	3- Médio	4-Bom	5-Excelente
		X			
Processos:	OP-146/2016: lic. obras n.º 168/2017

Intervenção:	Tipo de Intervenção: Intervenção média				
	Estimativa Global: €

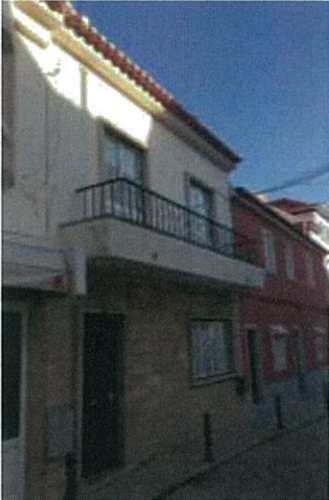
Legenda: Fotografia do Imóvel				
Revestimento exterior:					
Tipo	Reboco tradicional ou marmorite				
Cor	Branco				
Cobertura	Inclinada – revestida a telhas cerâmicas ou de betão				
Vãos	Madeira e alumínio				
Anexos:	Não				
Estacionamento:	Não				
Acessibilidades:	Sim				
Logradouro:	Não				
Muros:	Não				
Estado de Conservação*:	1-Péssimo	2-Mau	3- Médio	4-Bom	5-Excelente
			X		
Processos:	OP-7753/1973: lic. obras n.º 645/1974 e lic. utilização n.º 287/1974

Intervenção:	Tipo de Intervenção: Intervenção ligeira				
	Estimativa Global: €

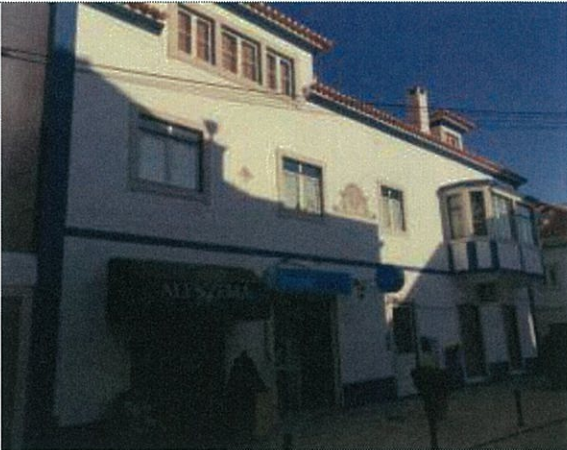
Legenda: Fotografia do Imóvel				
Tipo	Reboco tradicional ou marmorite				
Cor	Branco e azul				
Cobertura	Inclinada – revestida a telhas cerâmicas ou de betão				
Vãos	Alumínio				
Anexos:	Não				
Estacionamento:	Não				
Acessibilidades:	Sim				
Logradouro:	Não				
Muros:	Não				
Estado de Conservação*:	1-Péssimo	2-Mau	3- Médio	4-Bom	5-Excelente

X	
Processos:	OP-253/1996: Lic. obras n.º 39/1998 e 558/1999 RD-500/2014: lic. utilização n.º 245/2014				
Intervenção:	Sem necessidade de intervenção

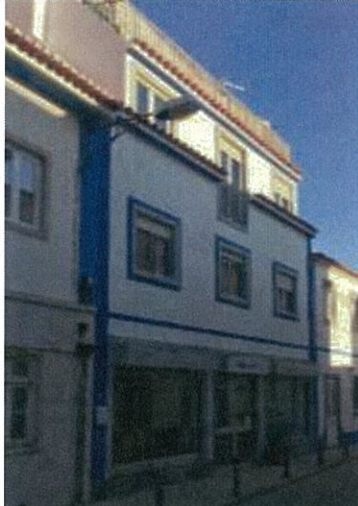
Legenda: Fotografia do Imóvel				
Revestimento exterior:					
Tipo	Reboco tradicional ou marmorite				
Cor	Branco e azul				
Cobertura	Inclinada – revestida a telhas cerâmicas ou de betão				
Vãos	Alumínio				
Anexos:	Não				
Estacionamento:	Não				
Acessibilidades:	Não				
Logradouro:	Não				
Muros:	Não				
Estado de Conservação*:	1-Péssimo	2-Mau	3- Médio	4-Bom	5-Excelente
			X		
Processos:	OP-426/1981: lic. obras n.º 170/1982 e lic. utilização n.º 744/1985				
Intervenção:	Tipo de Intervenção: Intervenção ligeira Estimativa Global: €

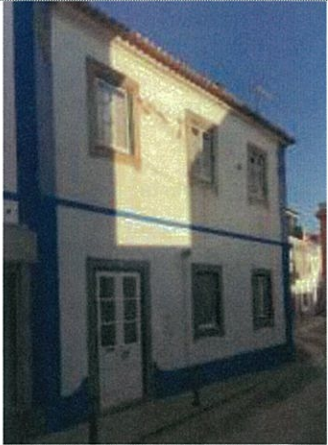
Área do terreno:	S/i				
Área coberta:	77,75 m ²				
Área descoberta:	S/i				
N.º de Pisos Total	2				
Abaixo da cota de soleira	0				
Acima da cota de soleira	2				
Utilização:	Habitação				
N.º de fogos:	1				
Revestimento exterior:	Legenda: Fotografia do Imóvel				
Tipo	Reboco tradicional ou marmorite				
Cor	Branco				
Cobertura	Inclinada – revestida a telhas cerâmicas ou de betão				
Vãos	Alumínio/madeira				
Anexos:	Não				
Estacionamento:	Não				
Acessibilidades:	Não				
Logradouro:	Não				
Muros:	Não				
Estado de Conservação*:	1-Péssimo	2-Mau	3- Médio	4-Bom	5-Excelente
			X		
Processos:	OP-2941/1966: lic. obras n.º 254/1966 e lic. utilização n.º 124/1966

Intervenção:	Tipo de Intervenção: Intervenção ligeira Estimativa Global: €

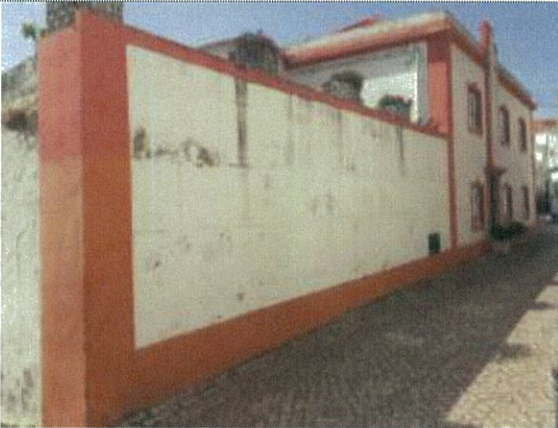
Área do terreno:	S/i				
Área coberta:	92,46 m ²				
Área descoberta:	S/i				
N.º de Pisos Total	2				
Abaixo da cota de soleira	0				
Acima da cota de soleira	2				
Utilização:	Serviços (Pensão)				
N.º de fogos:	0				
Revestimento exterior:	Legenda: Fotografia do Imóvel				
Tipo	Reboco tradicional ou marmorite				
Cor	Branco e laranja				
Cobertura	Inclinada – revestida a telhas cerâmicas ou de betão				
Vãos	Alumínio				
Anexos:	Não				
Estacionamento:	Não				
Acessibilidades:	Não				
Logradouro:	Sim				
Muros:	Sim				
Estado de Conservação*:	1-Péssimo	2-Mau	3- Médio	4-Bom	5-Excelente
			X		
Processos:	VO-69/2008 OP-4626/1969: lic. obras n.º 432/1970 e lic. utilização n.º 371/1970

Intervenção:	Tipo de Intervenção: Intervenção ligeira Estimativa Global: €

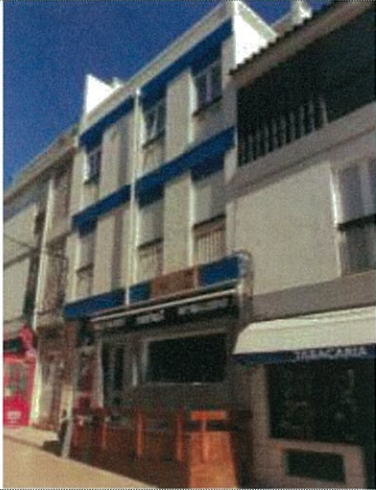
Legenda: Fotografia do Imóvel				
Revestimento exterior:					
Tipo	Reboco tradicional ou marmorite				
Cor	Branco e azul				
Cobertura	Em terraço				
Vãos	Alumínio				
Anexos:	Não				
Estacionamento:	Não				
Acessibilidades:	Não				
Logradouro:	Não				
Muros:	Não				
Estado de Conservação*:	1-Péssimo	2-Mau	3- Médio	4-Bom	5-Excelente
			X		
Processos:	RD-1673/2011: lic. utilização n.º 415/2011 OP-2879/1965: lic. obras n.º 401/1966 e lic. utilização n.º 32/1967

Intervenção:	Tipo de Intervenção: Intervenção ligeira Estimativa Global: €

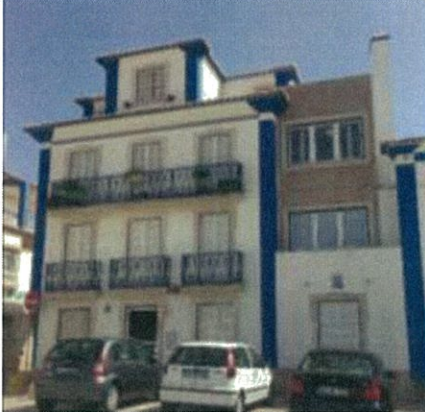
Legenda: Fotografia do Imóvel				
Tipo	Reboco tradicional ou marmorite				
Cor	Branco				
Cobertura	Inclinada – revestida a telhas cerâmicas ou de betão				
Vãos	Madeira e alumínio				
Anexos:	Não				
Estacionamento:	Não				
Acessibilidades:	Sim				
Logradouro:	Não				
Muros:	Não

Estado de Conservação*:	1-Péssimo	2-Mau	3- Médio	4-Bom	5-Excelente
			X		
Processos:	E-72/2004: lic. utilização n.º 53/2006; OP-565/1988: lic. obras n.º 2186/1990 e lic. utilização n.º 48/1994; RD-930/2013: lic. utilização n.º 227/2013; OP-587/2007; OP-92-2008: lic. obras n.º 112/2009 e lic. utilização n.º 84/2010; RD-1867/2013: lic. utilização n.º 138/2014; ER-2017/10493				
Intervenção:	Tipo de Intervenção: Intervenção ligeira Estimativa Global: €

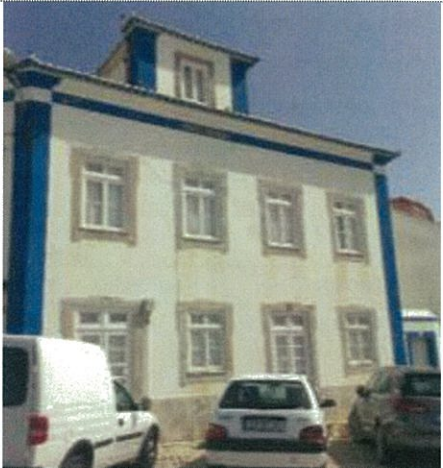
Legenda: Fotografia do Imóvel

Área do terreno:	S/i				
Área coberta:	85,39 m ²				
Área descoberta:	S/i				
N.º de Pisos Total	3				
Abaixo da cota de soleira	0				
Acima da cota de soleira	3				
Utilização:	Habitação				
N.º de fogos:	1				
Revestimento exterior:					
Tipo	Reboco tradicional ou marmorite				
Cor	Branco				
Cobertura	Inclinada – revestida a telhas cerâmicas ou de betão				
Vãos	Madeira				
Anexos:	Não				
Estacionamento:	Não				
Acessibilidades:	Não				
Logradouro:	Não				
Muros:	Não				
Estado de Conservação*:	1-Péssimo	2-Mau	3- Médio	4-Bom	5-Excelente
			X		
Processos:	S/i				
Intervenção:	Tipo de Intervenção: Intervenção ligeira				
	Estimativa Global: €

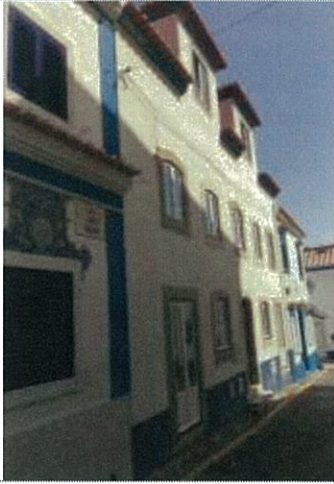
Legenda: Fotografia do Imóvel				
Revestimento exterior:					
Tipo	Pedra				
Cor	Branco e azul				
Cobertura	Inclinada – revestida a telhas cerâmicas ou de betão				
Vãos	Alumínio				
Anexos:	Não				
Estacionamento:	Não				
Acessibilidades:	Não				
Logradouro:	Não				
Muros:	Não				
Estado de Conservação*:	1-Péssimo	2-Mau	3- Médio	4-Bom	5-Excelente
			X		
Processos:	OP-62/2010: lic. obras n.º 24/2011 e lic. utilização n.º 81/2012

Intervenção:	Tipo de Intervenção: Intervenção ligeira				
	Estimativa Global: €

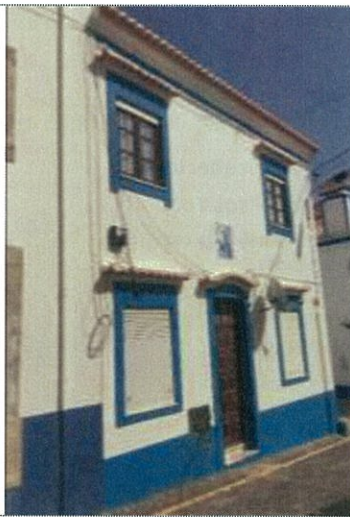
Legenda: Fotografia do Imóvel				
Revestimento exterior:					
Tipo	Reboco tradicional ou marmorite				
Cor	Branco e azul				
Cobertura	Inclinada – revestida a telhas cerâmicas ou de betão				
Vãos	Madeira				
Anexos:	Não				
Estacionamento:	Não				
Acessibilidades:	Não				
Logradouro:	Não				
Muros:	Não				
Estado de Conservação*:	1-Péssimo	2-Mau	3- Médio	4-Bom	5-Excelente
		X			
Processos:	S/i				
Intervenção:	Tipo de Intervenção: Intervenção média

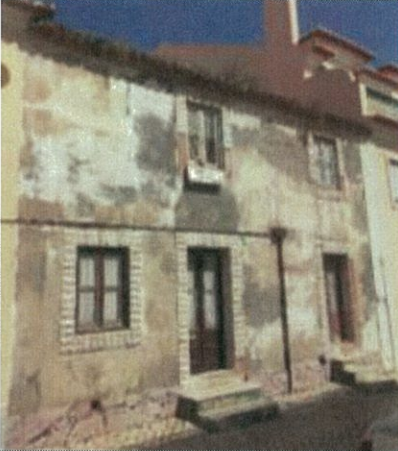
Legenda: Fotografia do Imóvel				
Revestimento exterior:					
Tipo	Reboco tradicional ou marmorite				
Cor	Branco				
Cobertura	Inclinada – revestida a telhas cerâmicas ou de betão				
Vãos	Madeira				
Anexos:	Não				
Estacionamento:	Não				
Acessibilidades:	Não				
Logradouro:	Não				
Muros:	Não				
Estado de Conservação*:	1-Péssimo	2-Mau	3- Médio	4-Bom	5-Excelente
	X				
Processos:	S/i				
Intervenção:	Tipo de Intervenção: Grande intervenção

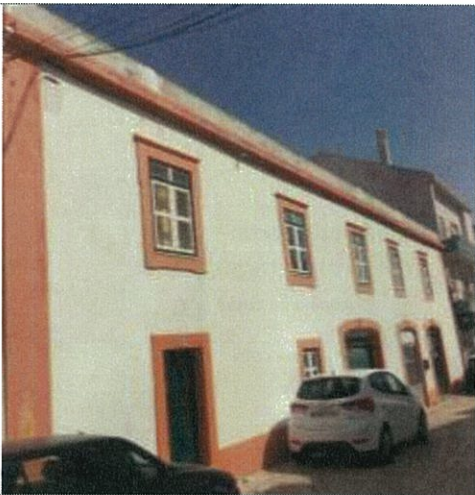
Área do terreno:	S/i				
Área coberta:	283,90 m ²				
Área descoberta:	S/i				
Nº de pisos total	2				
Abaixo da cota de soleira	0				
Acima da cota de soleira	2				
Utilização:	Habitação	Legenda: Fotografia do Imóvel			
N.º de fogos:	1				
Revestimento exterior:					
Tipo	Reboco tradicional ou marmorite				
Cor	Branco e amarelo				
Cobertura	Inclinada - revestida a telhas cerâmicas ou de betão				
Vãos	Madeira e alumínio				
Anexos:	Não				
Estacionamento:	Não				
Acessibilidades:	Não				
Logradouro:	Não				
Muros:	Não				
Estado de Conservação*:	1-Péssimo	2-Mau	3- Médio	4-Bom	5-Excelente
			X		
Processos:	VO-69/2008				
Intervenção:	Tipo de Intervenção: Intervenção ligeira

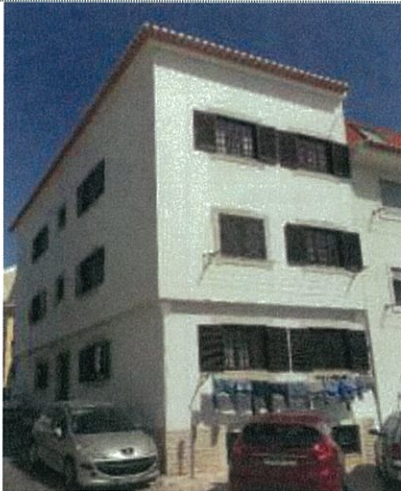
Legenda: Fotografia do Imóvel				
Revestimento exterior:					
Tipo	Reboco tradicional ou marmorite				
Cor	Branco				
Cobertura	Inclinada – revestida a telhas cerâmicas ou de betão				
Vãos	Madeira				
Anexos:	Não				
Estacionamento:	Não				
Acessibilidades:	Sim				
Logradouro:	Não				
Muros:	Não				
Estado de Conservação*:	1-Péssimo	2-Mau	3- Médio	4-Bom	5-Excelente
			X		
Processos:	OP-319/1979: lic. obras n.º 883/1984 e lic. utilização n.º 488/1985

Intervenção:	Tipo de Intervenção: Intervenção ligeira				
	Estimativa Global: €

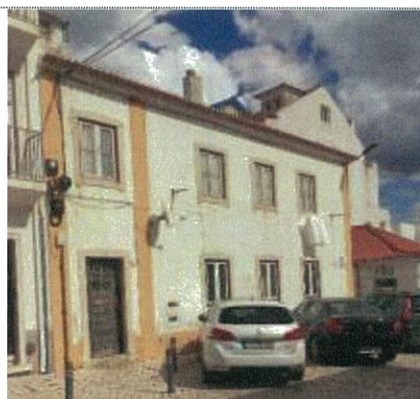
**Legenda:** Fotografia do Imóvel

Legenda: Planta de localização do imóvel na ORU-s/escala				
Proprietário (s):	S/i				
Data de Construção:	1946 a 1960				
Área do terreno:	S/i				
Área coberta:	84,53 m ²				
Área descoberta:	S/i				
N.º de pisos total	2				
Abaixo da cota de soleira	0				
Acima da cota de soleira	2				
Utilização:	Habitação				
N.º de fogos:	3				
Revestimento exterior:					
Tipo	Reboco tradicional ou marmorite				
Cor	Branco e amarelo				
Cobertura	Inclinada – revestida a telhas cerâmicas ou de betão				
Vãos	Madeira e alumínio				
Anexos:	Não				
Estacionamento:	Não				
Acessibilidades:	Não				
Logradouro:	Não				
Muros:	Não				
Estado de Conservação*:	1-Péssimo	2-Mau	3- Médio	4-Bom	5-Excelente
			X		
Processos:	S/i				
Intervenção:	Tipo de Intervenção: Intervenção ligeira Estimativa Global: €

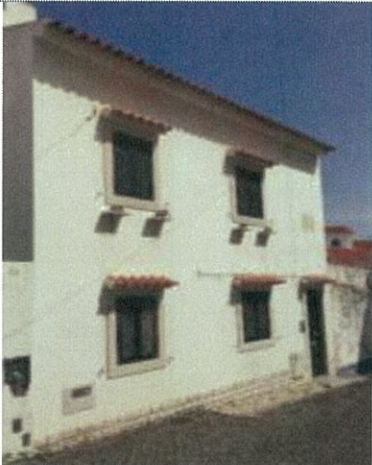
Legenda: Fotografia do Imóvel				
Revestimento exterior:					
Tipo	Reboco tradicional ou marmorite				
Cor	Branco				
Cobertura	Inclinada – revestida a telhas cerâmicas ou de betão				
Vãos	Madeira				
Anexos:	Não				
Estacionamento:	Não				
Acessibilidades:	Sim				
Logradouro:	Não				
Muros:	Não				
Estado de Conservação*:	1-Péssimo	2-Mau	3- Médio	4-Bom	5-Excelente
			X		
Processos:	ER-2017-4985 OP-559/1988: lic. obras n.º 2856/1988 e lic. utilização n.º 320/1990

Intervenção:	Tipo de Intervenção: Intervenção ligeira Estimativa Global: €

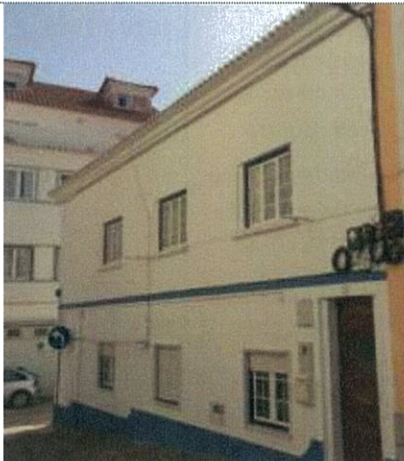
Legenda: Fotografia do Imóvel				
Tipo	Reboco tradicional ou marmorite				
Cor	Branco e azul				
Cobertura	Inclinada – revestida a telhas cerâmicas ou de betão				
Vãos	Madeira e alumínio				
Anexos:	Não				
Estacionamento:	Não				
Acessibilidades:	Não				
Logradouro:	Não				
Muros:	Não				
Estado de Conservação*:	1-Péssimo	2-Mau	3- Médio	4-Bom	5-Excelente
			X		
Processos:	Capa branca n.º 1819/1956: lic. obras n.º 1819/1956 e lic. utilização n.º 537/1957; Capa branca n.º 119/1947: lic. utilização n.º 119/1947 e lic. utilização n.º 1170/1963

Intervenção:	Tipo de Intervenção: Intervenção ligeira Estimativa Global: €

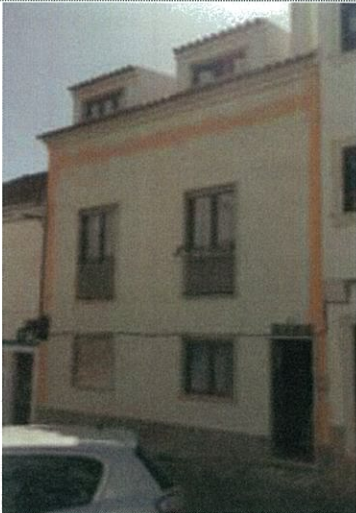
Área do terreno:	S/i				
Área coberta:	60,19 m ²				
Área descoberta:	S/i				
N.º de pisos total	3				
Abaixo da cota de soleira	0				
Acima da cota de soleira	3				
Utilização:	Habitação				
N.º de fogos:	1				
Revestimento exterior:	Legenda: Fotografia do Imóvel				
Tipo	Reboco tradicional ou marmorite				
Cor	Branco e amarelo				
Cobertura	Inclinada – revestida a telhas cerâmicas ou de betão				
Vãos	Madeira				
Anexos:	Não				
Estacionamento:	Não				
Acessibilidades:	Não				
Logradouro:	Não				
Muros:	Não				
Estado de Conservação*:	1-Péssimo	2-Mau	3- Médio	4-Bom	5-Excelente
			X		
Processos:	S/i				
Intervenção:	Tipo de Intervenção: Intervenção ligeira Estimativa Global: €

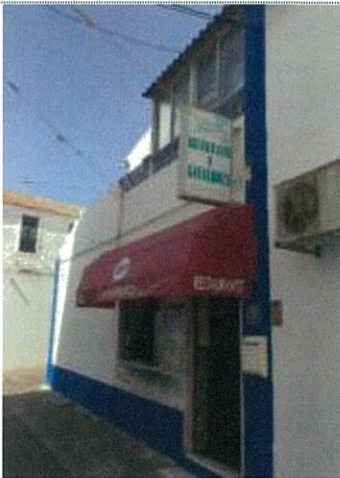
<p>Legenda: Fotografia do Imóvel</p>				
Tipo	Reboco tradicional ou marmorite				
Cor	Branco e azul				
Cobertura	Inclinada – revestida a telhas cerâmicas ou de betão				
Vãos	Madeira e alumínio				
Anexos:	Não				
Estacionamento:	Não				
Acessibilidades:	Não				
Logradouro:	Não				
Muros:	Não				
Estado de Conservação*:	1-Péssimo	2-Mau	3- Médio	4-Bom	5-Excelente
		X			
Processos:	S/i				
Intervenção:	Tipo de Intervenção: Intervenção média Estimativa Global: €

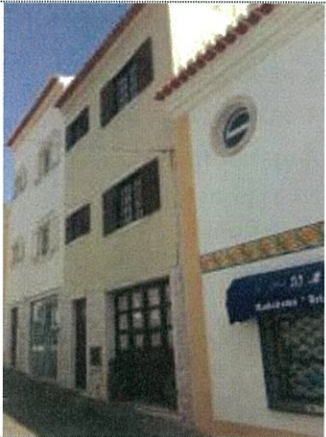
Legenda: Fotografia do Imóvel				
Tipo	Reboco tradicional ou marmorite				
Cor	Amarelo				
Cobertura	Inclinada - revestida a telhas cerâmicas ou de betão				
Vãos	Madeira				
Anexos:	Não				
Estacionamento:	Não				
Acessibilidades:	Não				
Logradouro:	Não				
Muros:	Não				
Estado de Conservação*:	1-Péssimo	2-Mau	3- Médio	4-Bom	5-Excelente
			X		
Processos:	S/i				
Intervenção:	Tipo de Intervenção: Intervenção ligeira Estimativa Global: €

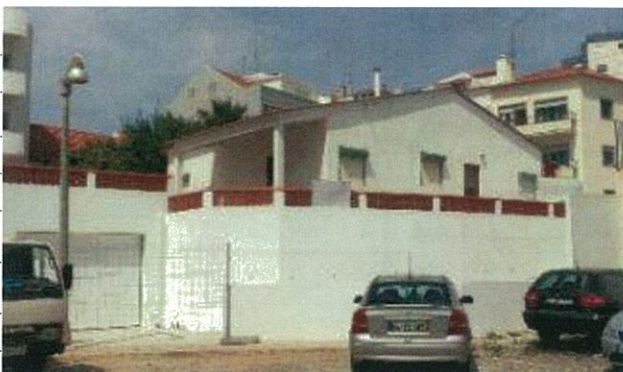
Legenda: Fotografia do Imóvel				
Tipo	Reboco tradicional ou marmorite. Betão armado.				
Cor	Branco				
Cobertura	Inclinada - revestida a telhas cerâmicas ou de betão				
Vãos	Madeira				
Anexos:	Não				
Estacionamento:	Não (Garagem)				
Acessibilidades:	Não				
Logradouro:	Sim				
Muros:	Sim				
Estado de Conservação*:	1-Péssimo	2-Mau	3- Médio	4-Bom	5-Excelente
			X		
Processos:	OP-112/1977: lic. obras n.º 1446/1977, 1802/1979, 1803/1979; lic. utilização n.º 259/1981 LP-6492/1971: lic. obras n.º 23/1974 e 167/1978 OP-78/2016: lic. obras n.º 322/2016

Intervenção:	Tipo de Intervenção: Intervenção ligeira Estimativa Global: €

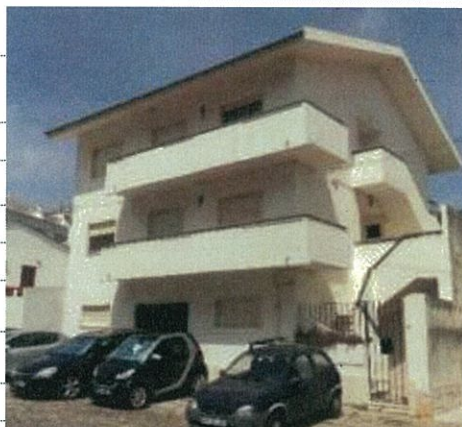
Data de Construção:	1971 a 1980				
Área do terreno:	S/i				
Área coberta:	142,65 m ²				
Área descoberta:	S/i				
N.º de Pisos Total	3				
Abaixo da cota de soleira	0				
Acima da cota de soleira	3				
Utilização:	Habitação				
N.º de fogos:	2				
Revestimento exterior:		Legenda: Fotografia do Imóvel			
Tipo	Reboco tradicional ou marmorite. Betão armado				
Cor	Branco				
Cobertura	Inclinada - revestida a telhas cerâmicas ou de betão				
Vãos	Madeira				
Anexos:	Não				
Estacionamento:	Não (Garagem)				
Acessibilidades:	Sim				
Logradouro:	Sim				
Muros:	Sim				
Estado de Conservação*:	1-Péssimo	2-Mau	3- Médio	4-Bom	5-Excelente
			X		
Processos:	S/i				
Intervenção:	Tipo de Intervenção: Intervenção ligeira Estimativa Global: €

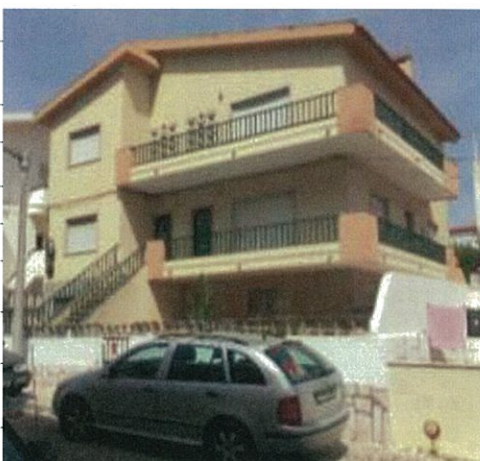
Data de Construção:	1971 a 1980				
Área do terreno:	S/i				
Área coberta:	127,71 m ²				
Área descoberta:	S/i				
N.º de Pisos Total	3				
Abaixo da cota de soleira	0				
Acima da cota de soleira	3				
Utilização:	Habitação				
N.º de fogos:	2				
Revestimento exterior:		<p>Legenda: Fotografia do Imóvel</p>			
Tipo	Reboco tradicional ou marmorite. Betão armado				
Cor	Amarelo				
Cobertura	Inclinada - revestida a telhas cerâmicas ou de betão				
Vãos	Madeira				
Anexos:	Não				
Estacionamento:	Não (Garagem)				
Acessibilidades:	Não				
Logradouro:	Sim				
Muros:	Sim				
Estado de Conservação*:	1-Péssimo	2-Mau	3- Médio	4-Bom	5-Excelente
			X		
Processos:	OP-6492/1971: lic. obras n.º 23/1974 e 107/1978

Intervenção:	Tipo de Intervenção: Intervenção ligeira Estimativa Global: €
