FICHA DE CARATERIZAÇÃO ORU

Identificação do Imóvel	Código de identificação na ORU	0284			
Matriz:					
Localização:	Rua do Arvoredo

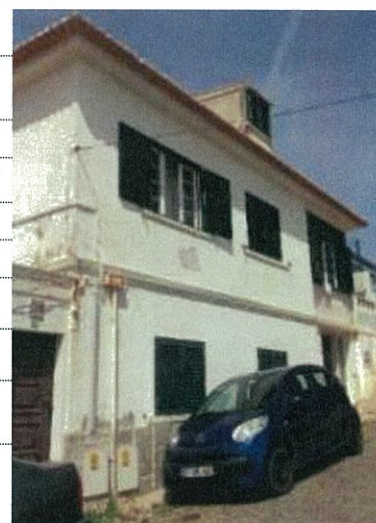
Legenda: Fotografia do Imóvel

Legenda: Planta de localização do imóvel na ORU-s/escala				
Proprietário (s):	S/i				
Data de Construção:	1981 a 1990				
Área do terreno:	S/i				
Área coberta:	124,15 m ²				
Área descoberta:	S/i				
N.º de Pisos Total	2				
Abaixo da cota de soleira	0				
Acima da cota de soleira	2				
Utilização:	Habitação				
N.º de fogos:	1				
Revestimento exterior:					
Tipo	Reboco tradicional ou marmorite. Paredes de alvenaria, com placa.				
Cor	Branco				
Cobertura	Inclinada - revestida a telhas cerâmicas ou de betão				
Vãos	Madeira e alumínio				
Anexos:	Não				
Estacionamento:	Não				
Acessibilidades:	Não				
Logradouro:	Não				
Muros:	Não				
Estado de Conservação*:	1-Péssimo	2-Mau	3- Médio	4-Bom	5-Excelente
			X		
Processos:	S/i				
Intervenção:	Tipo de Intervenção: Intervenção ligeira Estimativa Global: €

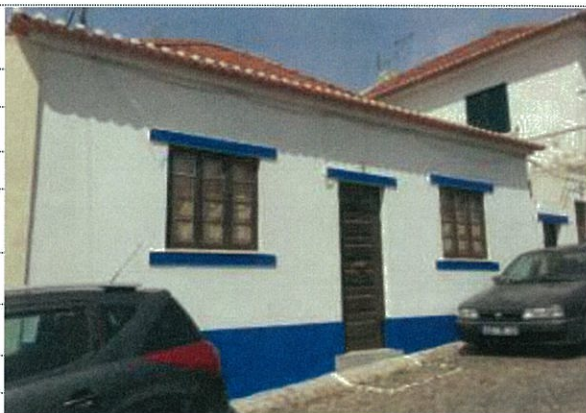
**Legenda:** Fotografia do Imóvel

Legenda: Planta de localização do imóvel na ORU-s/escala				
Proprietário (s):	S/i				
Data de Construção:	1981 a 1990				
Área do terreno:	S/i				
Área coberta:	56,93 m ²				
Área descoberta:	S/i				
N.º de Pisos Total	1				
Abaixo da cota de soleira	0				
Acima da cota de soleira	1				
Utilização:	Habitação				
N.º de fogos:	1				
Revestimento exterior:					
Tipo	Reboco tradicional ou marmorite. Betão armado.				
Cor	Branco e azul				
Cobertura	Inclinada - revestida a telhas cerâmicas ou de betão				
Vãos	Madeira				
Anexos:	Não				
Estacionamento:	Não				
Acessibilidades:	Não				
Logradouro:	Não				
Muros:	Não				
Estado de Conservação*:	1-Péssimo	2-Mau	3- Médio	4-Bom	5-Excelente
		X			
Processos:	S/i				
Intervenção:	Tipo de Intervenção: Intervenção média Estimativa Global: €

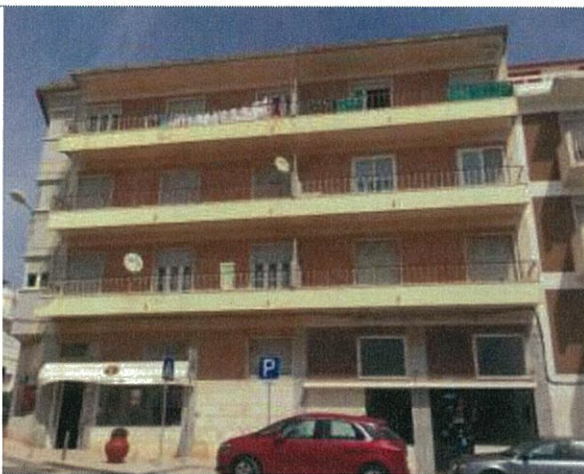
**Legenda:** Fotografia do Imóvel

Legenda: Planta de localização do imóvel na ORU-s/escala				
Proprietário (s):	Ericeira Pão, Lda				
Data de Construção:	S/i				
Área do terreno:	S/i				
Área coberta:	149, 97 m ²				
Área descoberta:	S/i				
N.º de Pisos Total	4				
Abaixo da cota de soleira	0				
Acima da cota de soleira	4				
Utilização:	Habitação e comercio				
N.º de fogos:	S/i				
Revestimento exterior:					
Tipo	Reboco tradicional ou marmorite				
Cor	Amarelo				
Cobertura	Em terraço				
Vãos	Madeira e alumínio				
Anexos:	Não				
Estacionamento:	Sim – sem garagem				
Acessibilidades:	Não				
Logradouro:	Não				
Muros:	Não				
Estado de Conservação*:	1-Péssimo	2-Mau	3- Médio	4-Bom	5-Excelente
			X		
Processos:	RO-23/2008: lic. utilização n.º 211/2009				
Intervenção:	Tipo de Intervenção: Intervenção ligeira Estimativa Global: €

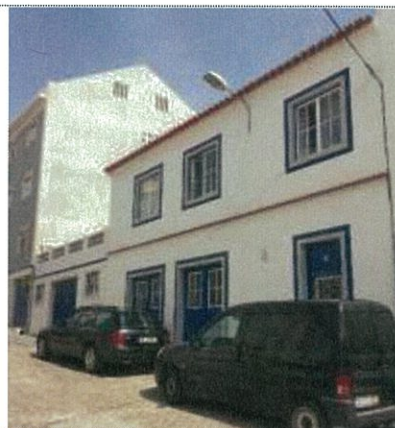
**Legenda:** Fotografia do Imóvel

Identificação do Imóvel	Código de identificação na ORU	0545			
Matriz:					
Localização:	Rua do Mercado, nº5; nº5A; nº5B; nº5C				
	  <p>Legenda: Planta de localização do imóvel na ORU-s/escala</p>				
Proprietário (s):	S/i				
Data de Construção:	1961 a 1970				
Área do terreno:	S/i				
Área coberta:	218,07 m ²				
Área descoberta:	S/i				
N.º de Pisos Total	2				
Abaixo da cota de soleira	0				
Acima da cota de soleira	2				
Utilização:	Habitação				
N.º de fogos:	1				
Revestimento exterior:					
Tipo	Reboco tradicional ou marmorite. Betão armado.				
Cor	Branco				
Cobertura	Inclinada – revestida a telhas de cerâmica ou betão				
Vãos	Madeira e alumínio				
Anexos:	Não				
Estacionamento:	Não – com garagem				
Acessibilidades:	Não				
Logradouro:	Não				
Muros:	Não				
Estado de Conservação*:	1-Péssimo	2-Mau	3- Médio	4-Bom	5-Excelente
			X		
Processos:	Capa branca-2004-1957: lic. obras n.º 2004/1957				
Intervenção:	Tipo de Intervenção: Intervenção ligeira Estimativa Global: €

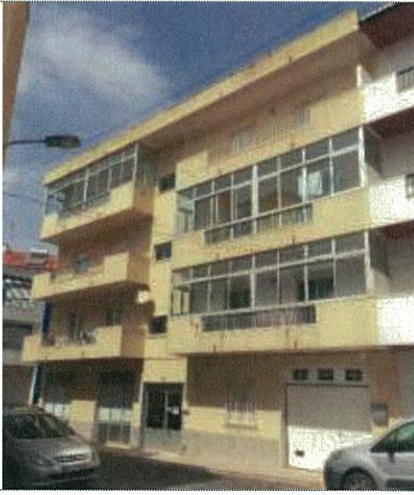
Revestimento exterior:	Legenda: Fotografia do Imóvel				
Tipo	Reboco tradicional ou marmorite. Paredes de alvenaria, com placa				
Cor	Amarelo				
Cobertura	Inclinada – revestida a telhas de cerâmica ou betão				
Vãos	Alumínio				
Anexos:	Não				
Estacionamento:	Não – com garagem				
Acessibilidades:	Sim				
Logradouro:	Não				
Muros:	Não				
Estado de Conservação*:	1-Péssimo	2-Mau	3- Médio	4-Bom	5-Excelente

X			
Processos:	OP-172/1982: lic. obras n.º 172/1982 e lic. utilização n.º 224/1990 LP-6492/1971: lic. obras n.º 23/1974 e 107/1978				
Intervenção:	Tipo de Intervenção: Intervenção média Estimativa Global: €

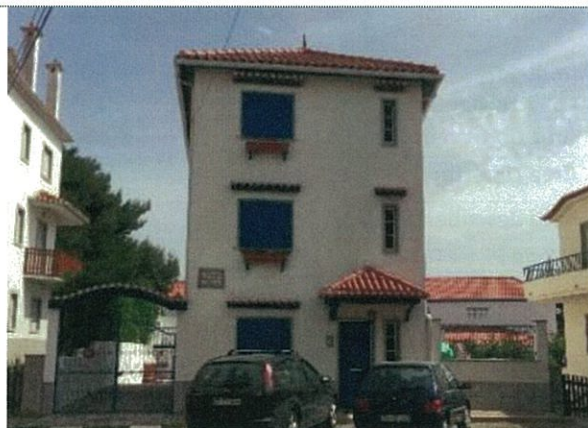
Legenda: Fotografia do Imóvel				
Tipo	Reboco tradicional ou marmorite. Betão armado.				
Cor	Branco				
Cobertura	Inclinada – revestida a telhas de cerâmica ou betão				
Vãos	Alumínio				
Anexos:	Não				
Estacionamento:	Não				
Acessibilidades:	Não				
Logradouro:	Sim				
Muros:	Sim				
Estado de Conservação*:	1-Péssimo	2-Mau	3- Médio	4-Bom	5-Excelente
			X		
Processos:	OP-222/1979: lic. obras n.º 1912/1979 e lic. utilização n.º 237/1981 e 238/1981 LP-6419/1971: lic. obras n.º 23/1974 e 107/1978 OP-189/2011; OP-150/2012: lic. obras n.º 6/2013 e 90/2017 e lic. utilização n.º 5/2015

Intervenção:	Tipo de Intervenção: Intervenção ligeira Estimativa Global: €

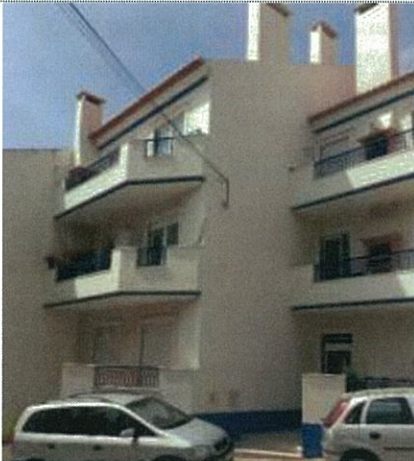
Revestimento exterior:	Legenda: Fotografia do Imóvel				
Tipo	Reboco tradicional ou marmorite. Betão armado.				
Cor	Branco				
Cobertura	Inclinada - revestida a telhas cerâmicas ou de betão				
Vãos	Alumínio				
Anexos:	Não				
Estacionamento:	Não				
Acessibilidades:	Não				
Logradouro:	Não				
Muros:	Não				
Estado de Conservação*:	1-Péssimo	2-Mau	3- Médio	4-Bom	5-Excelente
				X	
Processos:	OP-797/2004: lic. obras n.º 236/2006 e lic. utilização n.º 29/2008

Intervenção:	Sem necessidade de intervenção

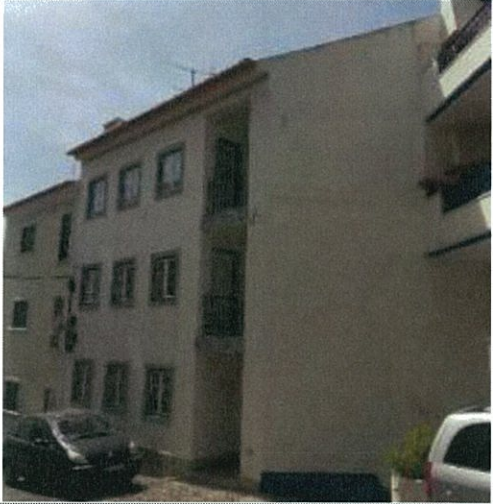
Área do terreno:	S/i				
Área coberta:	148,73 m ²				
Área descoberta:	S/i				
N.º de Pisos Total	3				
Abaixo da cota de soleira	0				
Acima da cota de soleira	3				
Utilização:	Habitação				
N.º de fogos:	3				
Revestimento exterior:	Legenda: Fotografia do Imóvel				
Tipo	Reboco tradicional ou marmorite. Betão armado.				
Cor	Branco				
Cobertura	Inclinada - revestida a telhas cerâmicas ou de betão				
Vãos	Madeira e alumínio				
Anexos:	Não				
Estacionamento:	Não				
Acessibilidades:	Não				
Logradouro:	Não				
Muros:	Não				
Estado de Conservação*:	1-Péssimo	2-Mau	3- Médio	4-Bom	5-Excelente
			X		
Processos:	S/i				
Intervenção:	Tipo de Intervenção: Intervenção ligeira Estimativa Global: €

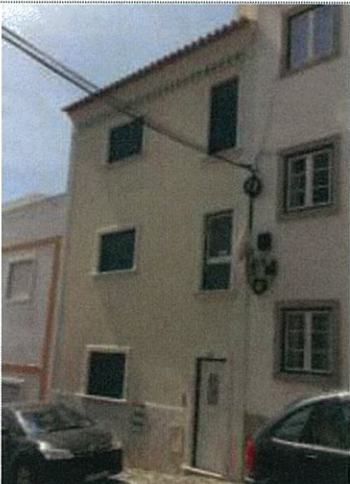
Legenda: Fotografia do Imóvel				
Revestimento exterior:					
Tipo	Reboco tradicional ou marmorite				
Cor	Amarelo				
Cobertura	Inclinada – revestida a telhas cerâmicas ou de betão				
Vãos	Alumínio				
Anexos:	Não				
Estacionamento:	Não				
Acessibilidades:	Não				
Logradouro:	Não				
Muros:	Não				
Estado de Conservação*:	1-Péssimo	2-Mau	3- Médio	4-Bom	5-Excelente
				X

Processos:	OP-353/2003: lic. obras n.º 832/2004 e lic. utilização n.º 738/2005; OP-296/2006; OP-23/2009: lic. obras n.º 116/2016 e lic. utilização n.º 175/2012 e 354/2012				
Intervenção:	Sem necessidade de intervenção

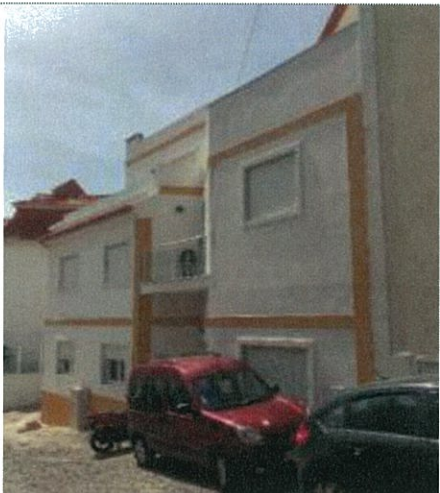
Legenda: Fotografia do Imóvel				
Revestimento exterior:					
Tipo	Reboco tradicional ou marmorite				
Cor	Branco				
Cobertura	Inclinada – revestida a telhas cerâmicas ou de betão				
Vãos	Alumínio				
Anexos:	Não				
Estacionamento:	Não				
Acessibilidades:	Sim				
Logradouro:	Não				
Muros:	Não				
Estado de Conservação*:	1-Péssimo	2-Mau	3- Médio	4-Bom	5-Excelente
				X	
Processos:	OP-295/2006; OP-664/2007; OP-23/2009: lic. obras n.º 116/2016 e lic. utilização n.º 175/2012 e 354/2012

Intervenção:	Sem necessidade de intervenção

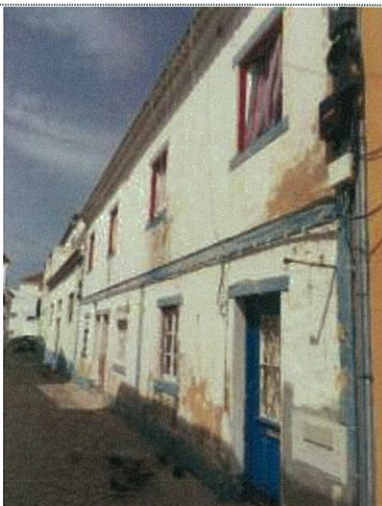
<p>Legenda: Fotografia do Imóvel</p>				
Revestimento exterior:					
Tipo	Reboco tradicional ou marmorite. Paredes de alvenaria, com placa.				
Cor	Branco e azul				
Cobertura	Inclinada – revestida a telhas cerâmicas ou de betão				
Vãos	Madeira				
Anexos:	Não				
Estacionamento:	Não				
Acessibilidades:	Não				
Logradouro:	Não				
Muros:	Não				
Estado de Conservação*:	1-Péssimo	2-Mau	3- Médio	4-Bom	5-Excelente
	X				
Processos:	S/i

Intervenção:	Tipo de Intervenção: Grande intervenção Estimativa Global: €

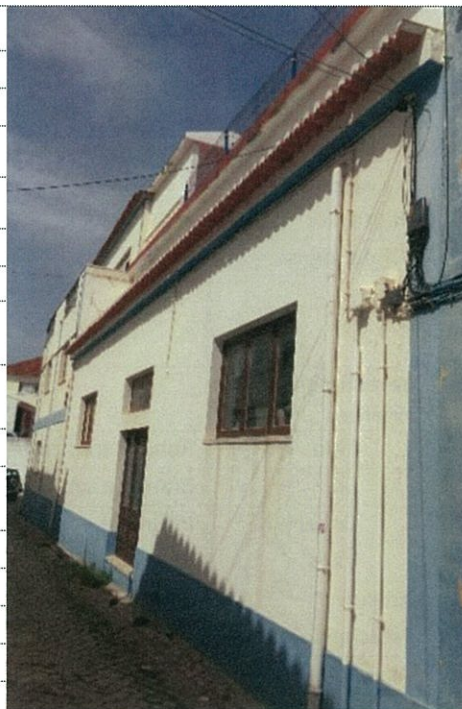
Legenda: Planta de localização do imóvel na ORU-s/escala				
Proprietário (s):	S/i				
Data de Construção:	1946 a 1960				
Área do terreno:	S/i				
Área coberta:	235,89 m ²				
Área descoberta:	S/i				
N.º de Pisos Total	2				
Abaixo da cota de soleira	0				
Acima da cota de soleira	2				
Utilização:	Habitação				
N.º de fogos:	1				
Revestimento exterior:					
Tipo	Reboco tradicional ou marmorite. Paredes de alvenaria, com placa.				
Cor	Branco				
Cobertura	Inclinada – revestida a telhas cerâmicas ou de betão				
Vãos	Madeira				
Anexos:	Não				
Estacionamento:	Não				
Acessibilidades:	Sim				
Logradouro:	Não				
Muros:	Não				
	Legenda: Fotografia do Imóvel				
Estado de Conservação*:	1-Péssimo	2-Mau	3- Médio	4-Bom	5-Excelente
		X			
Processos:	S/i				
Intervenção:	Tipo de Intervenção: Intervenção média Estimativa Global: €

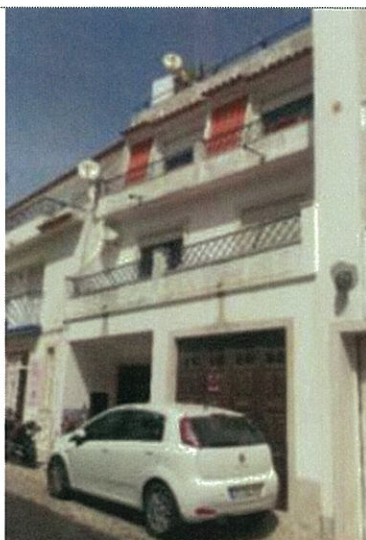
Área do terreno:	S/i				
Área coberta:	125,24 m ²				
Área descoberta:	S/i				
N.º de Pisos Total	3				
Abaixo da cota de soleira	1				
Acima da cota de soleira	2				
Utilização:	Habitação				
N.º de fogos:	2				
Revestimento exterior:		Legenda: Fotografia do Imóvel			
Tipo	Reboco tradicional ou marmorite. Betão armado.				
Cor	Branco				
Cobertura	Inclinada – revestida a telhas cerâmicas ou de betão				
Vãos	Madeira				
Anexos:	Não				
Estacionamento:	Não – com garagem				
Acessibilidades:	Não				
Logradouro:	Sim				
Muros:	Sim				
Estado de Conservação*:	1-Péssimo	2-Mau	3- Médio	4-Bom	5-Excelente
			X		
Processos:	S/i				
Intervenção:	Tipo de Intervenção: Intervenção ligeira Estimativa Global: €

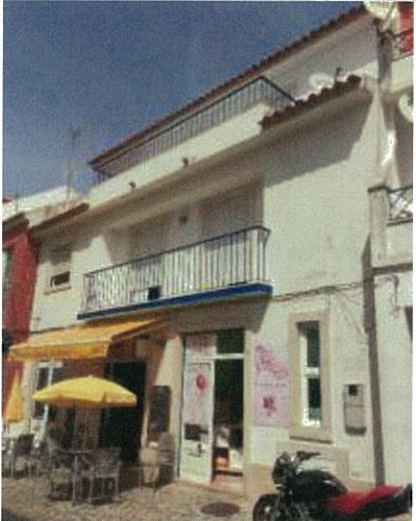
Legenda: Fotografia do Imóvel				
Revestimento exterior:					
Tipo	Reboco tradicional ou marmorite. Betão armado.				
Cor	Branco				
Cobertura	Inclinada – revestida a telhas cerâmicas ou de betão				
Vãos	Alumínio				
Anexos:	Não				
Estacionamento:	Não				
Acessibilidades:	Não				
Logradouro:	Não				
Muros:	Não				
Estado de Conservação*:	1-Péssimo	2-Mau	3- Médio	4-Bom	5-Excelente
			X		
Processos:	S/i				
Intervenção:	Tipo de Intervenção: Intervenção ligeira

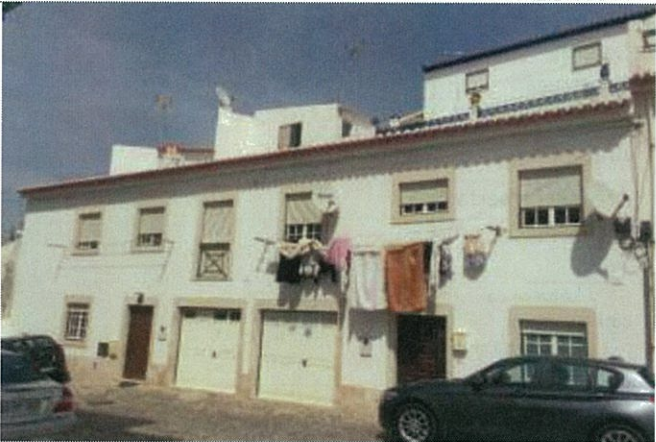
Área do terreno:	S/i				
Área coberta:	52,17 m ²				
Área descoberta:	S/i				
N.º de Pisos Total	2				
Abaixo da cota de soleira	0				
Acima da cota de soleira	2				
Utilização:	Habitação				
N.º de fogos:	1				
Revestimento exterior:	Legenda: Fotografia do Imóvel				
Tipo	Reboco tradicional ou marmorite. Betão armado.				
Cor	Branco				
Cobertura	Inclinada – revestida a telhas cerâmicas ou de betão				
Vãos	Madeira e alumínio				
Anexos:	Não				
Estacionamento:	Não – com garagem				
Acessibilidades:	Sim				
Logradouro:	Não				
Muros:	Não				
Estado de Conservação*:	1-Péssimo	2-Mau	3- Médio	4-Bom	5-Excelente
			X		
Processos:	S/i				
Intervenção:	Tipo de Intervenção: Intervenção ligeira Estimativa Global: €

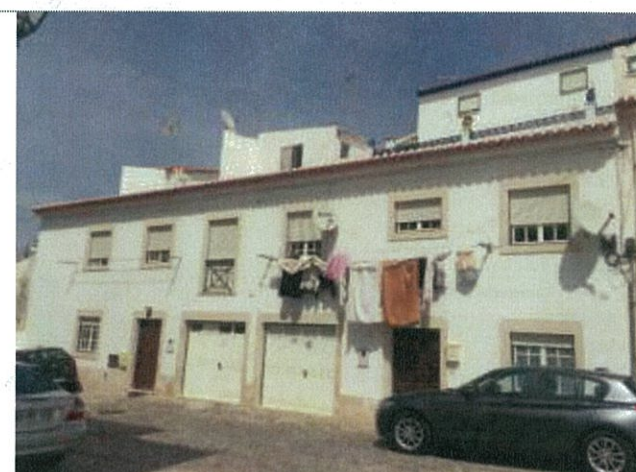
Área do terreno:	S/i				
Área coberta:	48,04 m ²				
Área descoberta:	S/i				
N.º de Pisos Total	2				
Abaixo da cota de soleira	0				
Acima da cota de soleira	2				
Utilização:	Habitação				
N.º de fogos:	1				
Revestimento exterior:	Legenda: Fotografia do Imóvel				
Tipo	Reboco tradicional ou marmorite. Betão armado.				
Cor	Branco				
Cobertura	Inclinada – revestida a telhas cerâmicas ou de betão				
Vãos	Madeira e alumínio				
Anexos:	Não				
Estacionamento:	Não – com garagem				
Acessibilidades:	Não				
Logradouro:	Não				
Muros:	Não				
Estado de Conservação*:	1-Péssimo	2-Mau	3- Médio	4-Bom	5-Excelente
			X		
Processos:	S/i				
Intervenção:	Tipo de Intervenção: Intervenção ligeira Estimativa Global: €

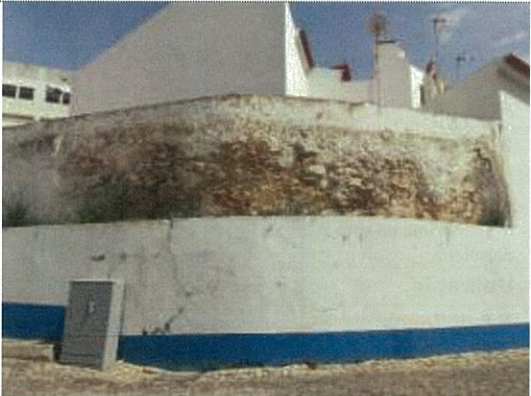
Área do terreno:	S/i				
Área coberta:	52, 23 m ²				
Área descoberta:	S/i				
N.º de Pisos Total	1				
Abaixo da cota de soleira	0				
Acima da cota de soleira	1				
Utilização:	S/i				
N.º de fogos:	S/i				
Revestimento exterior:					
Tipo	S/i				
Cor	Branco e azul				
Cobertura	S/i				
Vãos	S/i				
Anexos:	Não				
Estacionamento:	Não				
Acessibilidades:	Não				
Logradouro:	Não				
Muros:	Não				
Estado de Conservação*:	1-Péssimo	2-Mau	3- Médio	4-Bom	5-Excelente
	X				
Processos:	S/i				
Intervenção:	Tipo de Intervenção: Grande intervenção				
	Estimativa Global: €

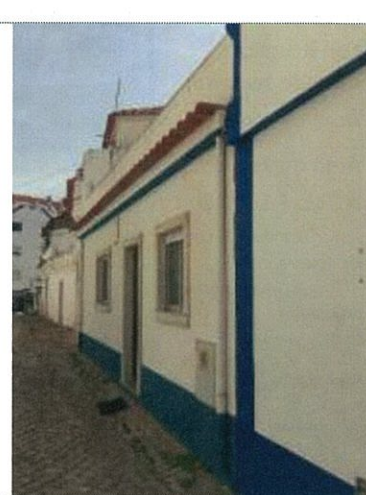
Legenda: Fotografia do Imóvel				
Revestimento exterior:					
Tipo	Reboco tradicional ou marmorite				
Cor	Branco e azul				
Cobertura	Inclinada – revestida a telhas cerâmicas ou de betão				
Vãos	Madeira e alumínio				
Anexos:	Não				
Estacionamento:	Não				
Acessibilidades:	Não				
Logradouro:	Não				
Muros:	Não				
Estado de Conservação*:	1-Péssimo	2-Mau	3- Médio	4-Bom	5-Excelente
			X		
Processos:	S/i				
Intervenção:	Tipo de Intervenção: Intervenção ligeira Estimativa Global: €

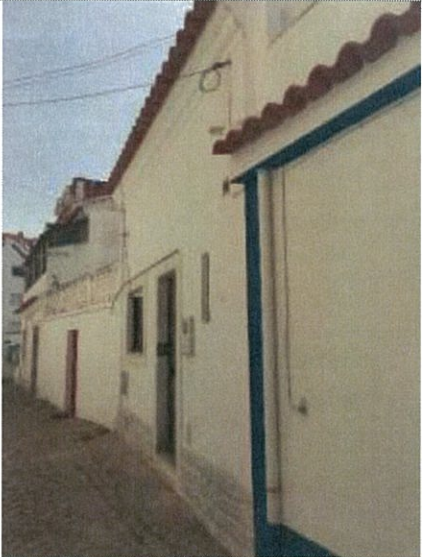
Revestimento exterior:	Legenda: Fotografia do Imóvel				
Tipo	Reboco tradicional ou marmorite. Betão armado.				
Cor	Branco				
Cobertura	Inclinada – revestida a telhas cerâmicas ou de betão				
Vãos	Alumínio				
Anexos:	Não				
Estacionamento:	Não				
Acessibilidades:	Não				
Logradouro:	Não				
Muros:	Não				
Estado de Conservação*:	1-Péssimo	2-Mau	3- Médio	4-Bom	5-Excelente
			X		
Processos:	OP-627/1986: lic. obras n.º 2008/1986 e lic. utilização n.º 259/1988

Intervenção:	Tipo de Intervenção: Intervenção ligeira				
	Estimativa Global: €

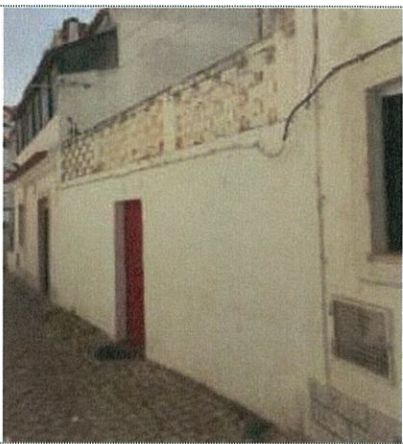
Legenda: Fotografia do Imóvel				
Revestimento exterior:					
Tipo	Reboco tradicional ou marmorite				
Cor	Branco				
Cobertura	Em terraço				
Vãos	Madeira				
Anexos:	Não				
Estacionamento:	Não				
Acessibilidades:	Não				
Logradouro:	Não				
Muros:	Não				
Estado de Conservação*:	1-Péssimo	2-Mau	3- Médio	4-Bom	5-Excelente
		X			
Processos:	S/i				
Intervenção:	Tipo de Intervenção: Intervenção média Estimativa Global: €

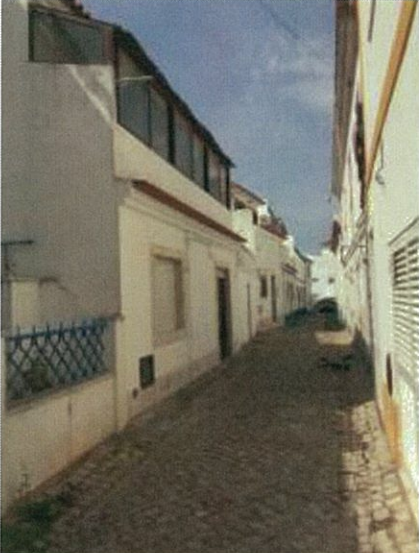
Legenda: Fotografia do Imóvel					
Revestimento exterior:					
Tipo	Reboco tradicional ou marmorite. Paredes de alvenaria, com placa.				
Cor	Branco				
Cobertura	Inclinada - revestida a telhas cerâmicas ou de betão				
Vãos	Alumínio				
Anexos:	Não				
Estacionamento:	Não				
Acessibilidades:	Não				
Logradouro:	Não				
Muros:	Não				
Estado de Conservação*:	1-Péssimo	2-Mau	3- Médio	4-Bom	5-Excelente
			X		
Processos:	S/i				
Intervenção:	Tipo de Intervenção: Intervenção ligeira Estimativa Global: €

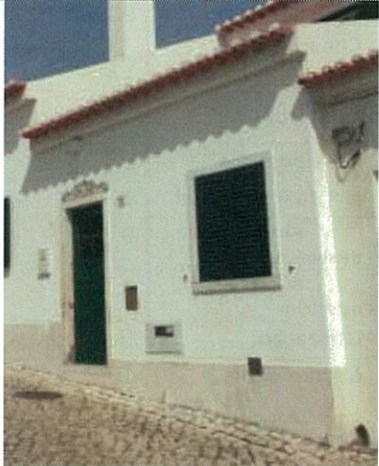
Identificação do Imóvel	Código de identificação na ORU	0585			
Matriz:					
Localização:	Calçada do Rego, nº3

Legenda: Fotografia do Imóvel				
Tipo	Reboco tradicional ou marmorite				
Cor	Branco				
Cobertura	Inclinada – revestida a telhas cerâmicas ou de betão				
Vãos	Alumínio				
Anexos:	Não				
Estacionamento:	Não				
Acessibilidades:	Não				
Logradouro:	Não				
Muros:	Não				
Estado de Conservação*:	1-Péssimo	2-Mau	3- Médio	4-Bom	5-Excelente
				X	
Processos:	S/i				
Intervenção:	Tipo de Intervenção: Sem necessidade de intervenção

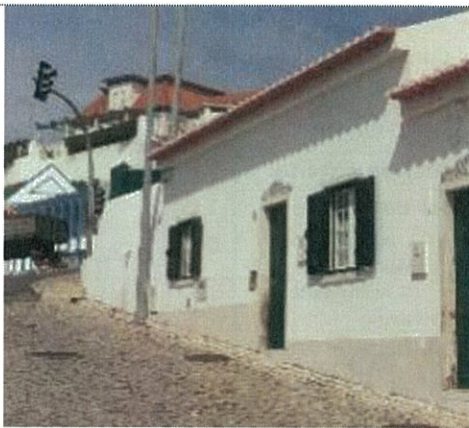
Identificação do Imóvel	Código de identificação na ORU	0586			
Matriz:					
Localização:	Calçada do Rego, nº1

Área do terreno:	S/i				
Área coberta:	55,33 m ²				
Área descoberta:	S/i				
N.º de Pisos Total	1				
Abaixo da cota de soleira	0				
Acima da cota de soleira	1				
Utilização:	Habitação	Legenda: Fotografia do Imóvel			
N.º de fogos:	1				
Revestimento exterior:					
Tipo	Reboco tradicional ou marmorite. Betão armado.				
Cor	Branco				
Cobertura	Inclinada - revestida a telhas cerâmicas ou de betão				
Vãos	Madeira e alumínio				
Anexos:	Não				
Estacionamento:	Não				
Acessibilidades:	Não				
Logradouro:	Não				
Muros:	Não				
Estado de Conservação*:	1-Péssimo	2-Mau	3- Médio	4-Bom	5-Excelente
				X	
Processos:	S/i				
Intervenção:	Sem necessidade de intervenção

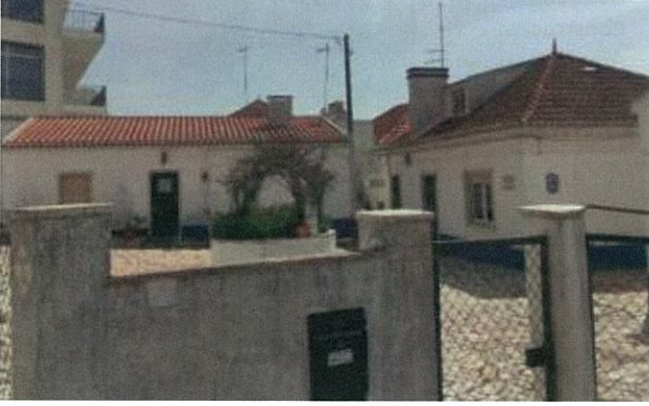
Identificação do Imóvel	Código de identificação na ORU	0587			
Matriz:					
Localização:	Rua dos Bombeiros Voluntários

Área do terreno:	S/i				
Área coberta:	194,42 m ²				
Área descoberta:	S/i				
N.º de Pisos Total	1				
Abaixo da cota de soleira	0				
Acima da cota de soleira	1				
Utilização:	Habitação				
N.º de fogos:	2				
Revestimento exterior:	Legenda: Fotografia do Imóvel				
Tipo	Reboco tradicional ou marmorite.				
Cor	Branco				
Cobertura	Inclinada - revestida a telhas cerâmicas ou de betão				
Vãos	Madeira				
Anexos:	Não				
Estacionamento:	Não				
Acessibilidades:	Não				
Logradouro:	Sim				
Muros:	Sim				
Estado de Conservação*:	1-Péssimo	2-Mau	3- Médio	4-Bom	5-Excelente
		X			
Processos:	OP-108/2017 e VO-38/2016				
Intervenção:	Tipo de Intervenção: Intervenção média Estimativa Global: €

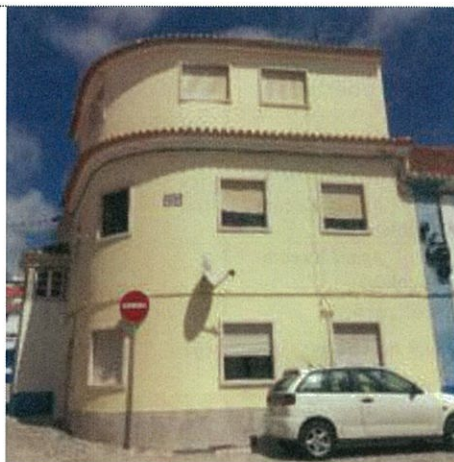
Identificação do Imóvel	Código de identificação na ORU	0589			
Matriz:					
Localização:	Rua Paroquial, nº7

Legenda: Fotografia do Imóvel				
Tipo	Reboco tradicional ou marmorite. Paredes de alvenaria, sem placa.				
Cor	Amarelo				
Cobertura	Inclinada - revestida a telhas cerâmicas ou de betão				
Vãos	Madeira				
Anexos:	Não				
Estacionamento:	Não				
Acessibilidades:	Sim				
Logradouro:	Não				
Muros:	Não				
Estado de Conservação*:	1-Péssimo	2-Mau	3- Médio	4-Bom	5-Excelente
		X			
Processos:	S/i				
Intervenção:	Tipo de Intervenção: Intervenção média Estimativa Global: €

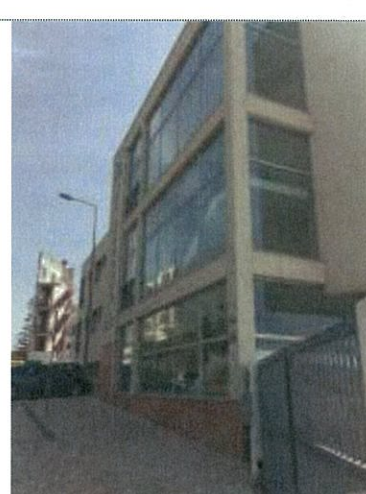
Identificação do Imóvel	Código de identificação na ORU	0590			
Matriz:					
Localização:	Rua dos Bombeiros Voluntários

Legenda: Fotografia do Imóvel				
Revestimento exterior:					
Tipo	Reboco tradicional ou marmorite				
Cor	Bege				
Cobertura	Inclinada – revestida a telhas cerâmicas ou de marmorite				
Vãos	Alumínio				
Anexos:	Não				
Estacionamento:	Não				
Acessibilidades:	Não				
Logradouro:	Não				
Muros:	Não				
Estado de Conservação*:	1-Péssimo	2-Mau	3- Médio	4-Bom	5-Excelente
				X	
Processos:	OP-379/2010 e OP-37/2011: lic. obras n.º 125/2012 e lic. utilização n.º 11/2015

Intervenção:	Tipo de Intervenção: Sem necessidade de intervenção

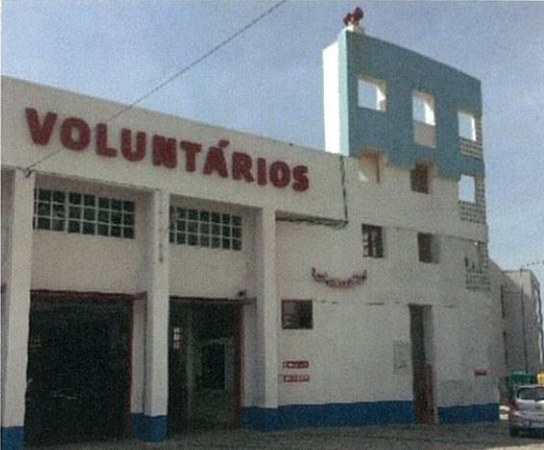
Identificação do Imóvel	Código de identificação na ORU	0591			
Matriz:					
Localização:	Rua dos Bombeiros Voluntários

Legenda: Fotografia do Imóvel				
Revestimento exterior:					
Tipo	Reboco tradicional ou marmorite				
Cor	Branco				
Cobertura	Inclinada – revestida a telhas cerâmicas ou de betão				
Vãos	Alumínio				
Anexos:	Não				
Estacionamento:	Não – com garagem				
Acessibilidades:	Não				
Logradouro:	Não				
Muros:	Não				
Estado de Conservação*:	1-Péssimo	2-Mau	3- Médio	4-Bom	5-Excelente

X		
Processos:	OP-512/1975				
Intervenção:	Tipo de Intervenção: Intervenção ligeira Estimativa Global: €

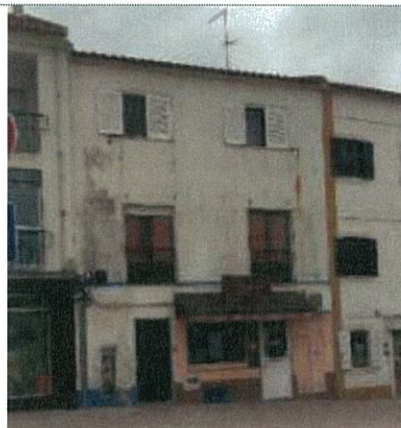
Identificação do Imóvel	Código de identificação na ORU	0594			
Matriz:					
Localização:	Largo dos Condes da Ericeira, nº6

Legenda: Planta de localização do imóvel na ORU-s/escala					
Proprietário (s):	S/i				
Data de Construção:	1946 a 1960				
Área do terreno:	S/i				
Área coberta:	74,64 m ²				
Área descoberta:	S/i				
N.º de Pisos Total	3				
Abaixo da cota de soleira	0				
Acima da cota de soleira	3				
Utilização:	Habitação e comércio				
N.º de fogos:	3				
Revestimento exterior:					
Tipo	Reboco tradicional ou marmorite. Betão armado.				
Cor	Branco				
Cobertura	Inclinada – revestida a telhas cerâmicas ou de betão				
Vãos	Madeira				
Anexos:	Não				
Estacionamento:	Não				
Acessibilidades:	Não				
Logradouro:	Não				
Muros:	Não				
Estado de Conservação*:	1-Péssimo	2-Mau	3- Médio	4-Bom	5-Excelente
		X			
Processos:	RO-12/2016 e ER/2015/12938. Em construção				
Intervenção:	Tipo de Intervenção: Intervenção média Estimativa Global: €

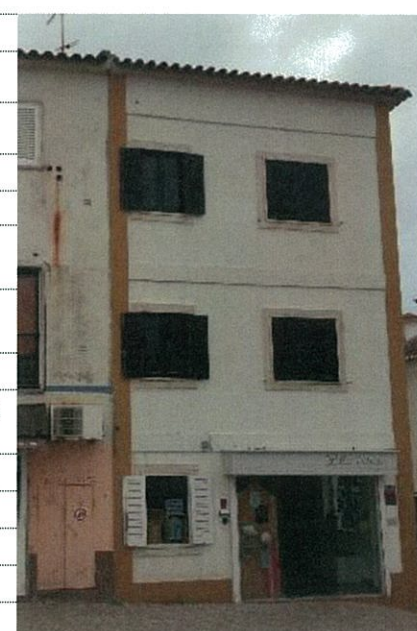
Identificação do Imóvel	Código de identificação na ORU	0596			
Matriz:					
Localização:	Largo dos Condes da Ericeira, nº5A

Legenda: Fotografia do Imóvel				
Estado de Conservação*:	1-Péssimo	2-Mau	3- Médio	4-Bom	5-Excelente
			X		
Processos:	S/i				
Intervenção:	Tipo de Intervenção: Intervenção ligeira Estimativa Global: €

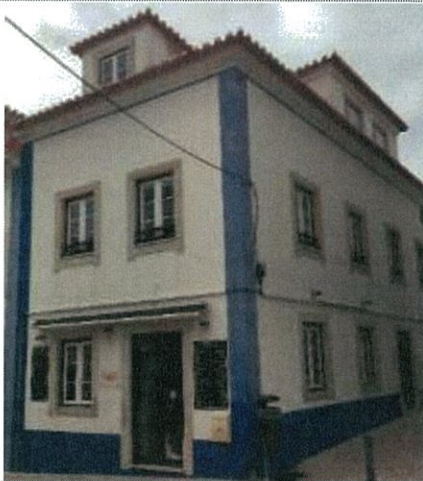
Identificação do Imóvel	Código de identificação na ORU	0598			
Matriz:					
Localização:	Rua do Caldeira, nº35; nº37

Legenda: Fotografia do Imóvel				
Revestimento exterior:					
Tipo	Reboco tradicional ou marmorite. Paredes de alvenaria, com placa.				
Cor	Branco e azul				
Cobertura	Inclinada – revestida a telhas cerâmicas ou de betão				
Vãos	Madeira e alumínio				
Anexos:	Não				
Estacionamento:	Não				
Acessibilidades:	Sim				
Logradouro:	Não				
Muros:	Não				
Estado de Conservação*:	1-Péssimo	2-Mau	3- Médio	4-Bom	5-Excelente

X		
Processos:	OP-57/2008: lic. obras n.º 624/2008 e lic. utilização n.º 176/2009 RD-1080/2009: lic. obras n.º 171/2009 e lic. utilização n.º 365/2009				
Intervenção:	Tipo de Intervenção: Intervenção ligeira Estimativa Global: €

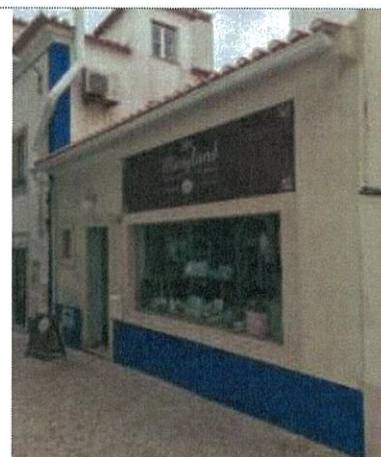
Identificação do Imóvel	Código de identificação na ORU	0600			
Matriz:					
Localização:	Rua do Caldeira, nº39

Legenda: Planta de localização do imóvel na ORU-s/escala				
Proprietário (s):	S/i				
Data de Construção:	S/i				
Área do terreno:	S/i				
Área coberta:	31,00 m ²				
Área descoberta:	S/i				
N.º de Pisos Total	1				
Abaixo da cota de soleira	0				
Acima da cota de soleira	1				
Utilização:	Comércio				
N.º de fogos:	0				
Revestimento exterior:					
Tipo	Reboco tradicional ou marmorite				
Cor	Branco e azul				
Cobertura	Inclinada – revestida a telhas cerâmicas ou de betão				
Vãos	Alumínio e vidro				
Anexos:	Não				
Estacionamento:	Não				
Acessibilidades:	Não				
Logradouro:	Não				
Muros:	Não				
Estado de Conservação*:	1-Péssimo	2-Mau	3- Médio	4-Bom	5-Excelente
				X	
Processos:	S/i				
Intervenção:	Tipo de Intervenção: Sem necessidade de intervenção
